SCHADSTOFFKATASTER

Projekt: **Schadstoffkataster Rathaus Wachtberg**

Projekt-Nr.: 24/03/8395

Datum: 04.11.2024

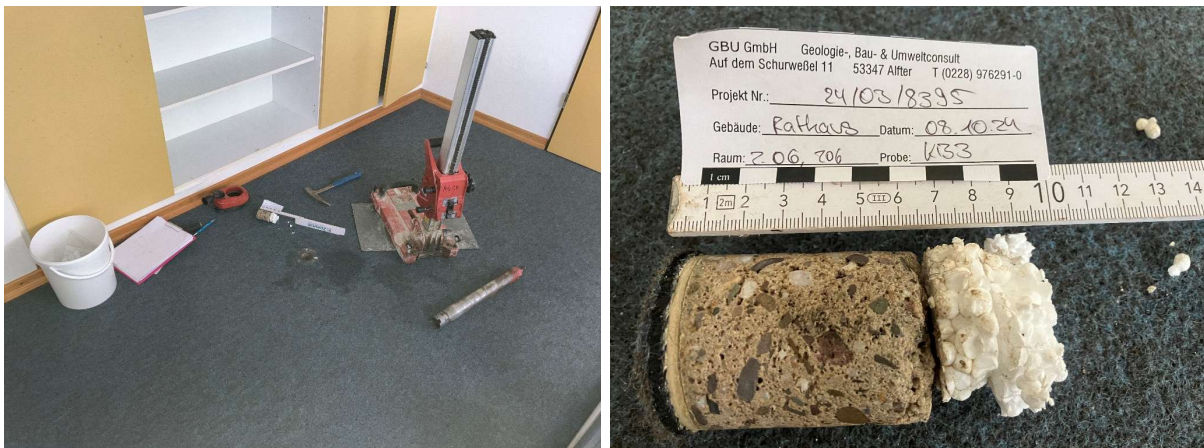
Abbildung 6: Kernbohrung 3 (KB 3)

Die **Kernbohrung 3** wurde im Büro 206 des 2. abgeteuft.

Der Bodenaufbau ist hier wie folgt:

- 0,8 cm Teppichbodenbelag
- 0,3 cm Ausgleichsmasse
- 5,5 cm Estrich
- 0,1 cm Sperrpapier
- 3 cm Polystyrolämmung
- Beton

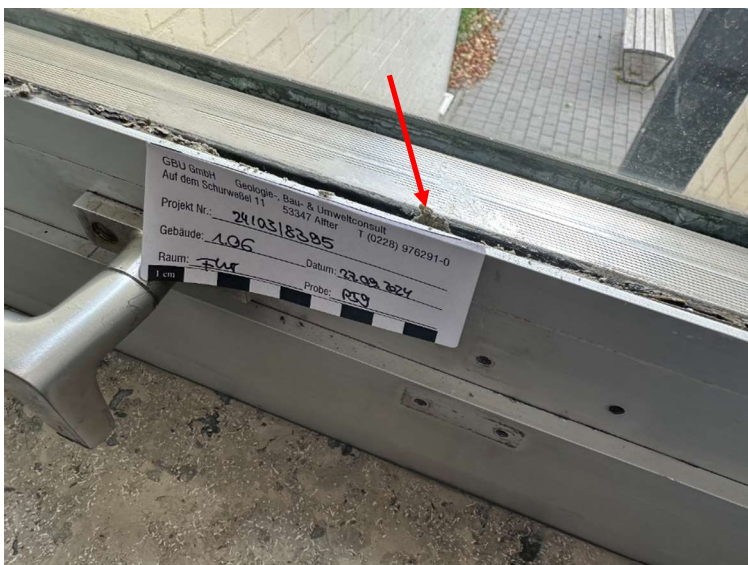
Abbildung 8: Asbesthaltiger Kitt (P59)

Asbesthaltiger Fensterkitt:

In der Mischprobe „MP Fensterkitt“ (P11, P15, P38, P59 und P82) wurde Asbest nachgewiesen. Sollten die Fenster und Türen im Zuge der Sanierung entsorgt werden, so sind sie als Ganzes zerstörungsfrei auszubauen, staubdicht zu verpacken und gem. LAGA-Mitteilung M23 in eine geeignete Zerlegungsanlage zu verbringen. Alternativ sind die Fensterkitt gem. Nr. 2.9 TRGS 519 mit dem BT-42-Verfahren zu sanieren. Alle baugleichen Fenster und Türen des Gebäudes sind ebenfalls pauschal als asbesthaltig einzustufen.

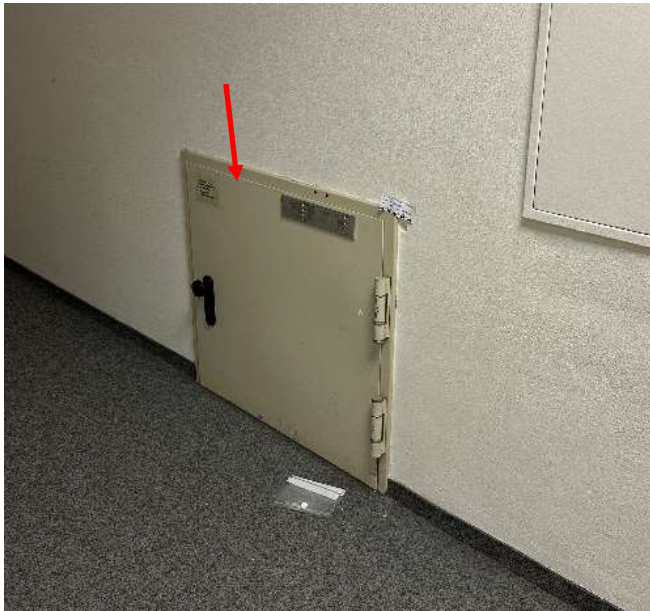
Abbildung 9: FH-Türe (KG)

Neben den beprobten Materialien wurden auch Baustoffe vorgefunden, die visuell als asbesthaltig einzustufen sind.

Baugleiche Materialien sind entsprechend als asbesthaltig zu erachten.

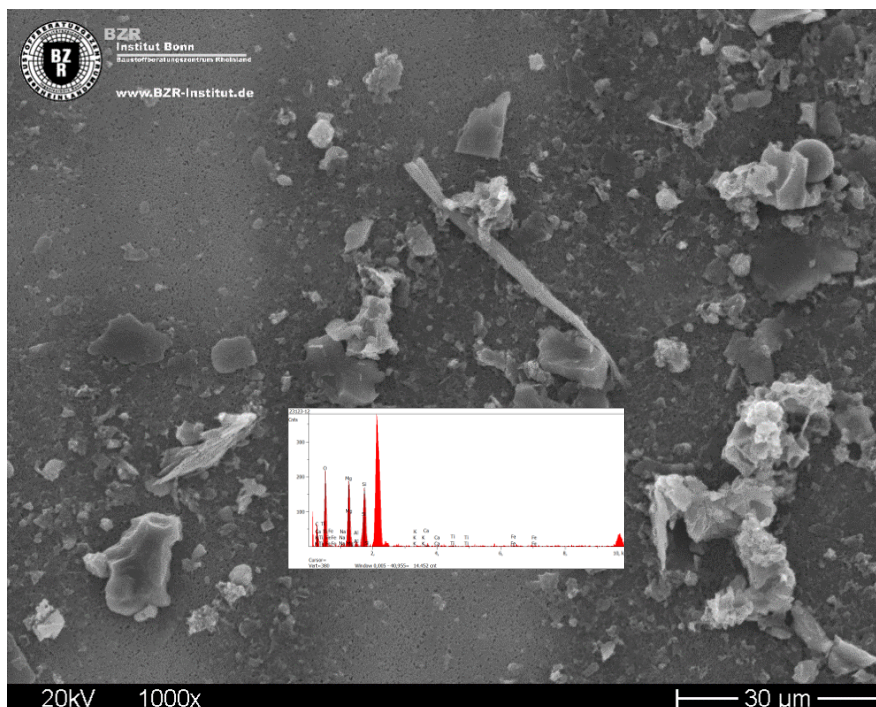
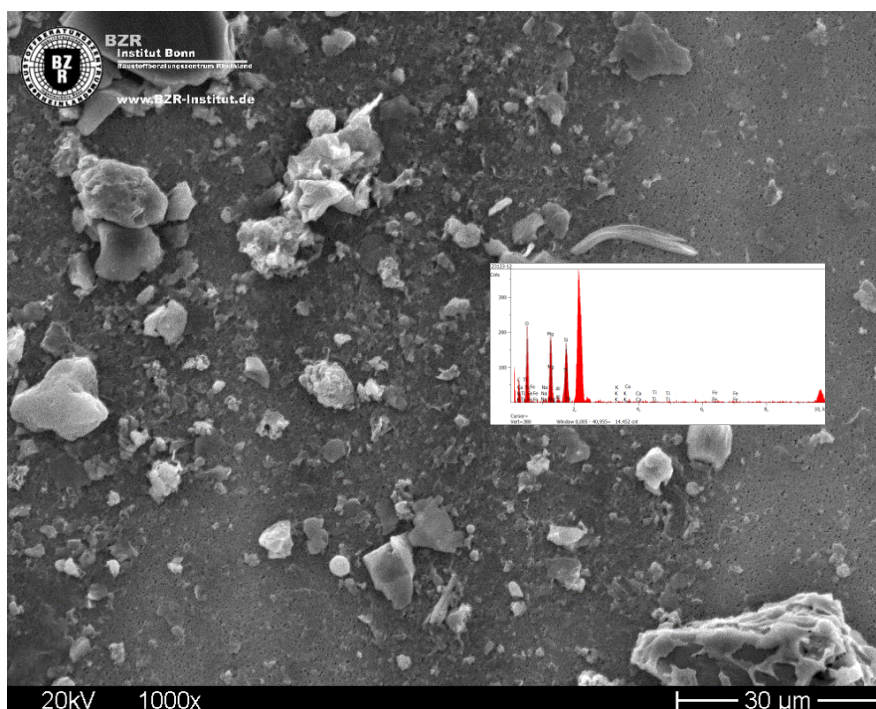
Probe : MP Kleber + AGM 1
 Projekt : 24/03/8395
 Labor-Nr. : 32123-MP12
 Befund : **Anhaltspunkte für eine Asbesthaltigkeit einer oder mehrerer Einzelproben**
 Nachweisgrenze : 0,001 M-%

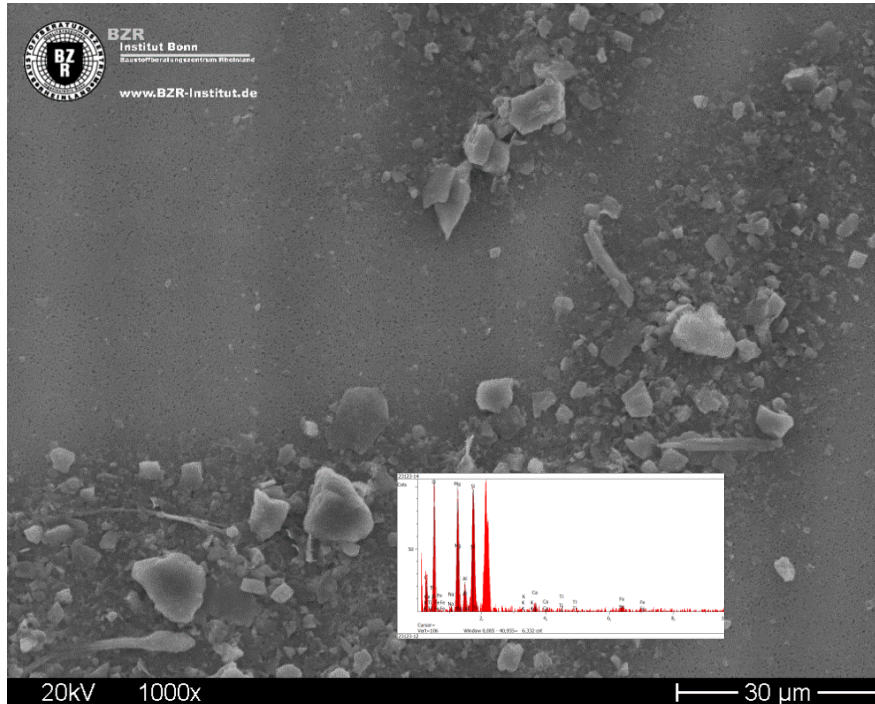
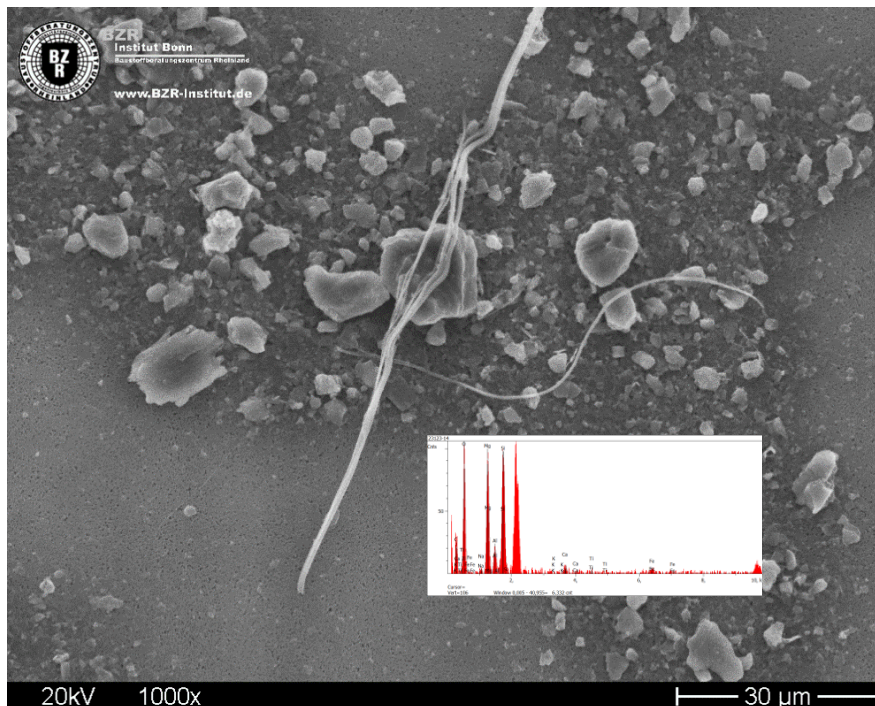
Probe : MP Fensterkitt
Projekt : 24/03/8395
Labor-Nr. : 32123-MP14
Befund : **Anhaltspunkte für eine Asbesthaltigkeit einer oder mehrerer Einzelproben**
Nachweisgrenze : 0,001 M-%
