Gutachten

Gegenstand: Zwangsversteigerungsverfahren
Berkum Blatt 96
Ifd. Nr. 3: Gemarkung Berkum, Flur 5, Flurstück 54, Hof- und Gebäudefläche, Limbachstraße 12 (3,06 a)
Ifd. Nr. 4: Gemarkung Berkum, Flur 5, Flurstück 115/55, Hof- und Gebäudefläche, Limbachstraße 12 (2,00 a)
Ifd. Nr. 6: Gemarkung Berkum, Flur 5, Flurstück 116/55, Gebäude- und Freifläche, Limbachstraße (3,06 a)

Beauftragung: 30.04.2008
Objekt: Rathausstraße 38, 53343 Wachtberg
Thema: **Gutachten zur Einschätzung der Altlastensituation**
Gutachter: Dr. rer. nat. Harald Mark
Von der IHK zu Bochum öffentlich bestellter und vereidigter Sachverständiger für flächenhafte und standortbezogene Erfassung/historische Erkundung (Bodenschutz und Altlasten, Sachgebiet 1)
MSP GmbH
Geschäftsstelle Bochum
44879 Bochum
Telefon (0234) 5 86 51 00
Telefax (0121266) 5 86 51 06
E-Mail: mark@msp-bochum.de
Internet: www.msp-bochum.de

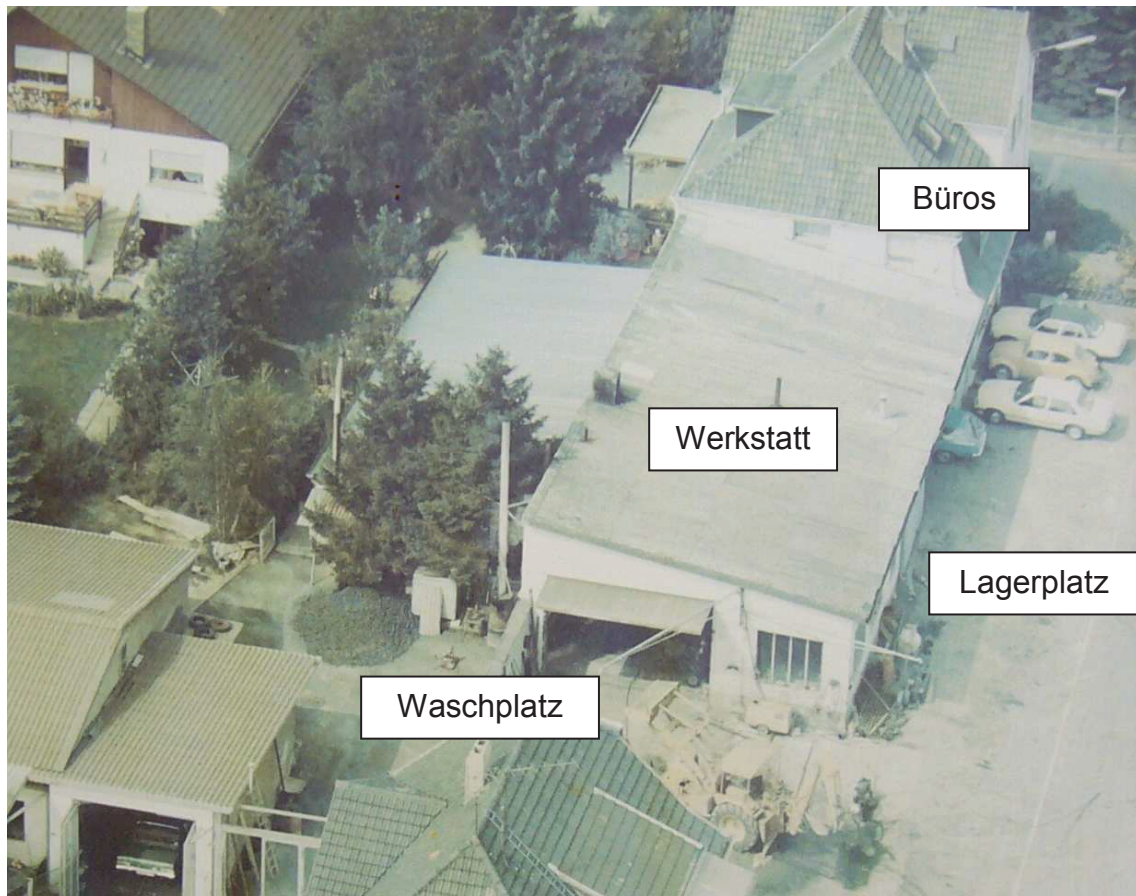
Abb. 2: Funktionale Gliederung des Untersuchungsbereiches im Luftbild der 1960er Jahre (Quelle).

Die Freiflächen werden als Lager- und Abstellplätze genutzt. Vor der Werkstatt gibt es einen offenen Waschplatz für Fahrzeuge und Geräte (Abb. 2). Bei einer Ortsbesichtigung am 06.03.2003 durch Kreis- und Gemeindevertreter (s. Bauakte) wurde der Zustand des seinerzeit offenbar genehmigten Waschplatzes bemängelt, weil der Ablauf nicht funktionierte.

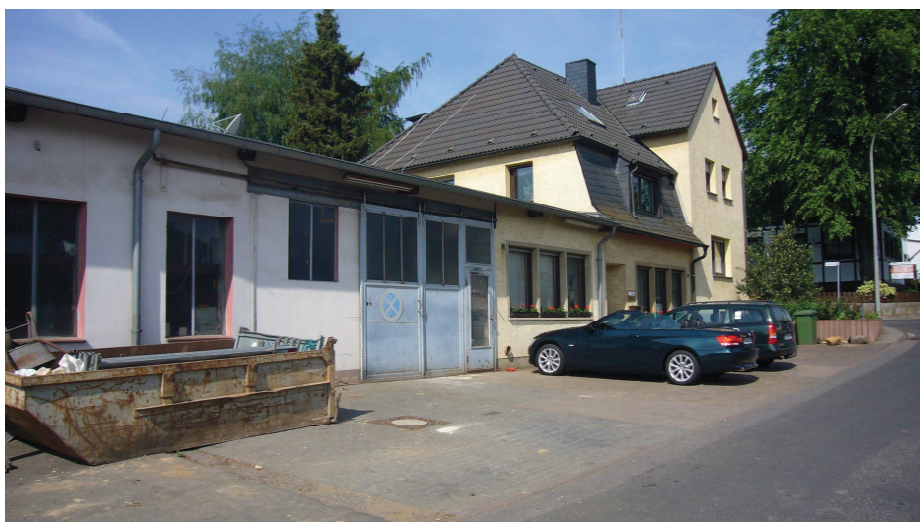
Abb. 3:
Seitenansicht der
im Mai
2008

Wie der Vergleich mit Abbildung 3 zeigt, erfolgten kaum bauliche Veränderungen im Bereich der Außenanlagen und der Gebäudekonfiguration.

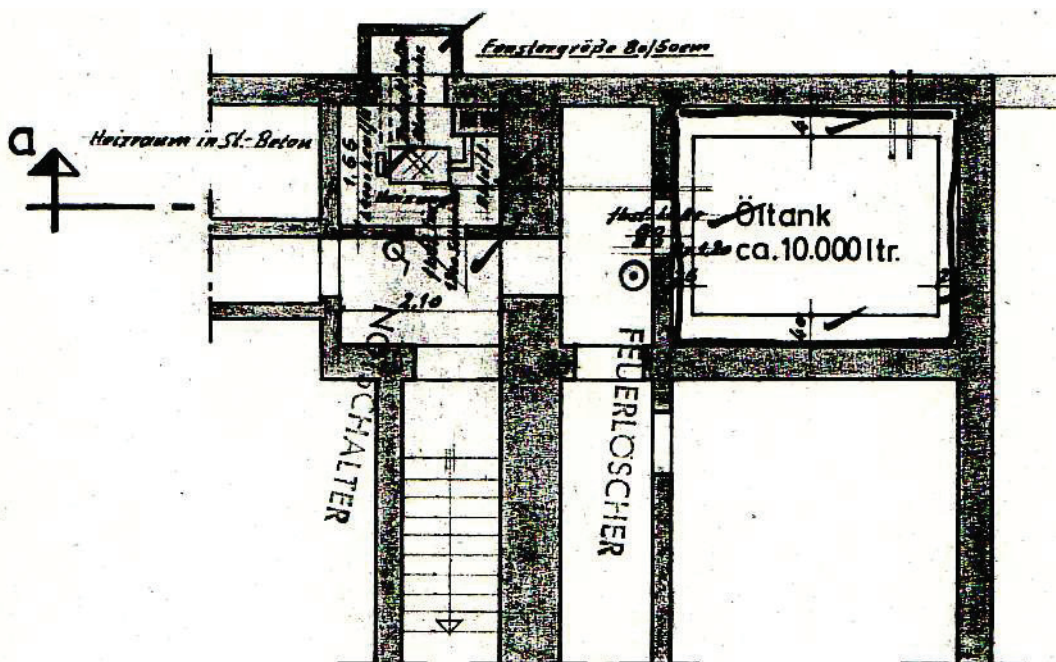
Abb. 4: Lage des Heizöltanks im Keller

Zur Wärmeversorgung wurde Heizöl genutzt. Ein 10.000-l-Heizöltank mit Auffangwanne befand sich ebenfalls im Keller (Abb. 4).

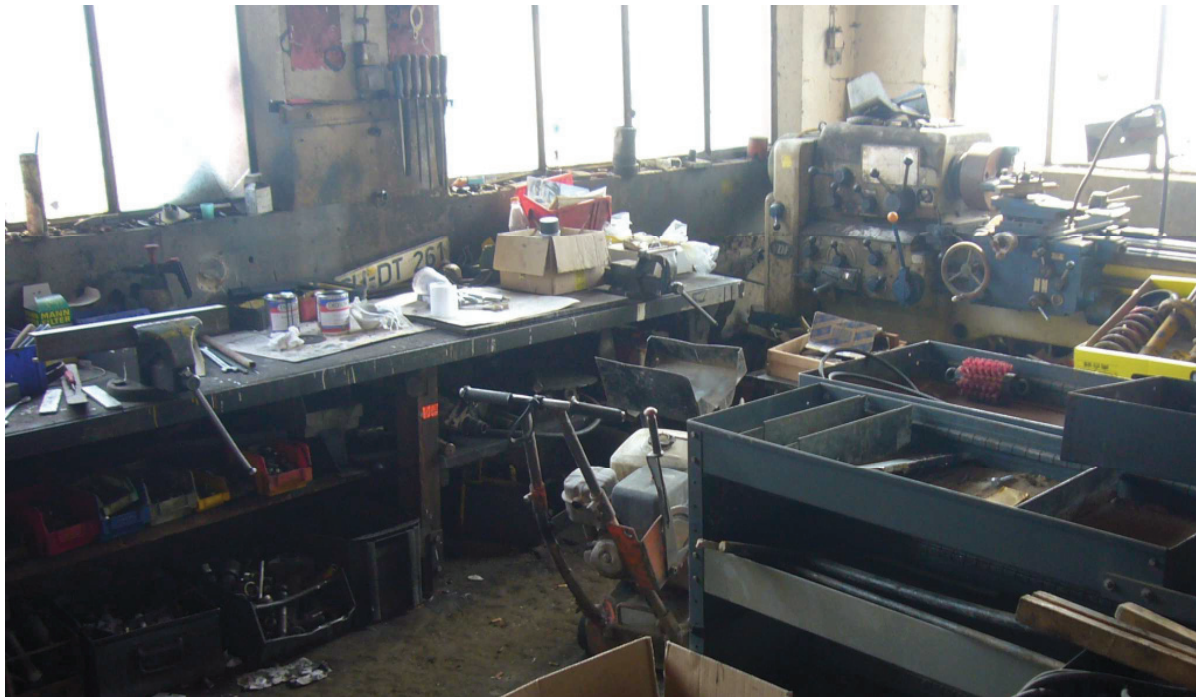
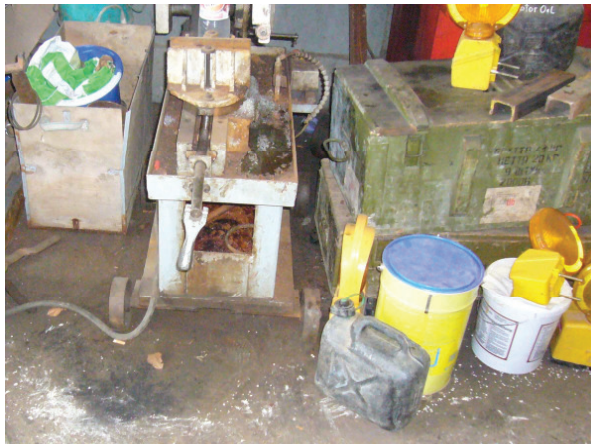
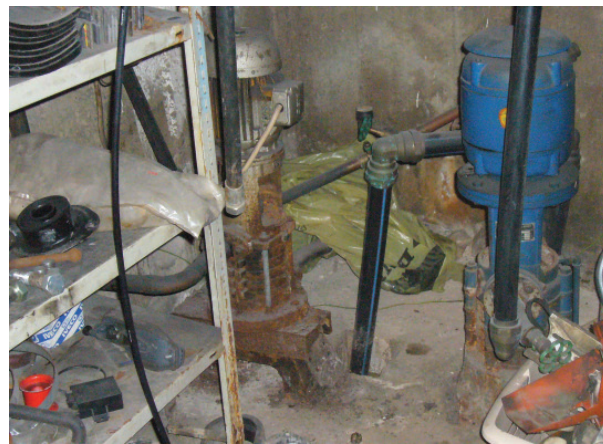
Abb. 5: Werkstattnutzung

Die Besichtigung der Werkstatt Räume ergab im Grunde das typische Bild einer Firma, die der Branche Kfz-Reparaturwerkstatt im weiteren Sinne zuzuordnen ist und über eine lange Nutzungsgeschichte verfügt (Abb. 5):

- Auf engstem Raum erfolgt eine sehr heterogene Nutzung von Werkzeugen aller Art;
- Gebrauchsmaterialien zur Reparatur und Wartung des Maschinenparks sowie zum Betrieb der Werkzeugmaschinen liegen zum Teil offen herum.

Im Werkstattbereich befinden sich u.a. Maschinen zur Metallbearbeitung, bei deren Betrieb typischerweise Mineralölkohlenwasserstoffe (MKW) eingesetzt werden. Auch die sonstige Kfz-spezifische Nutzung der Werkstatträume, zeichnet sich im Normalfall durch den Umgang mit MKW aus.

Aufgrund von Handhabungs-, Einfüll- und Umfüllverlusten, Leckagen etc. ist mit einem hohen Freisetzungspotenzial insbesondere von MKW zu rechnen. Hier ist vor allem in der Verwendung von Schmiermitteln, speziell von Kühlschmierstoffen, und Hydraulikölen sowie von Motor- und Getriebeölen ein Kontaminationsrisiko zu sehen (KVR 1989, LUA NRW 1993).

Da diese MKW vergleichsweise zähflüssig sind und der Betrieb in eher „handwerklichem Maßstab“ stattfand, ist damit zu rechnen, dass sich Kontaminationen im Innenbereich überwiegend auf den Hallenboden konzentrieren (MKW-verunreinigter Estrich).
