Gemeindewerke Wachtberg AöR

Analyse von Überflutungsgefährdungen und Schadenspotenzialen zur Bewertung von Überflutungsrisiken in Wachtberg-Adendorf

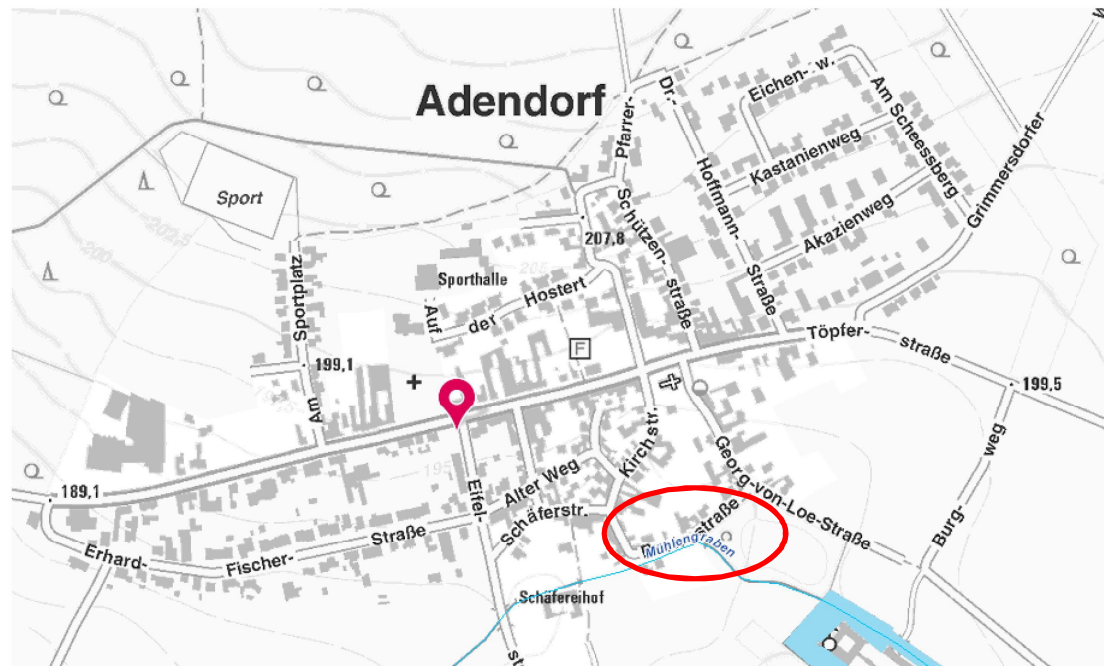
Gefährdungsanalyse – Auswertung von Ereignissen

- Bereich Kirchstraße/Bachstraße (Oberflächenabfluss)
- weitere Ereignisse technische Probleme (z.B. fehlende Rückstausicherung)

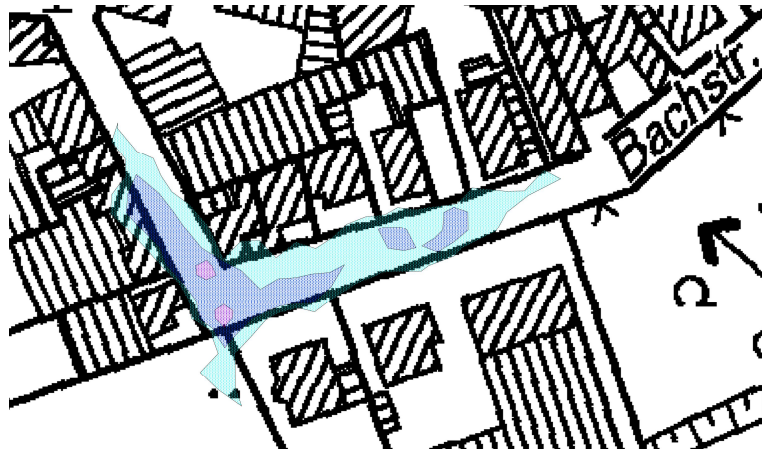
Gefährdungsanalyse – Senken (DGM1)

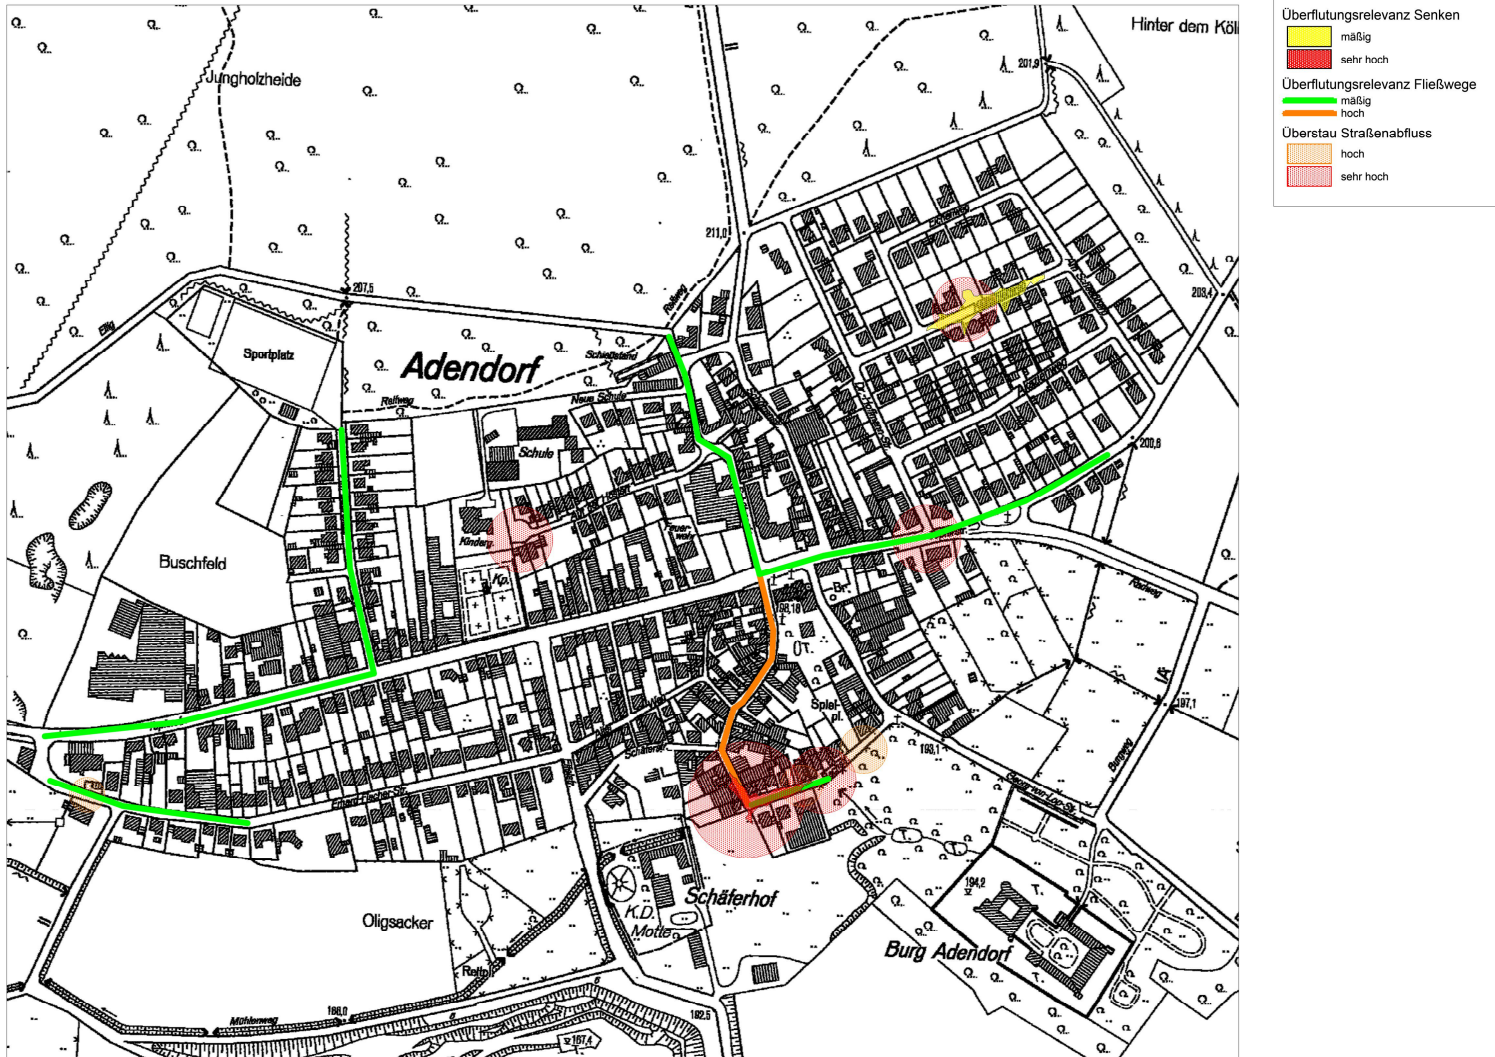
Gefährdungsanalyse – Bewertung

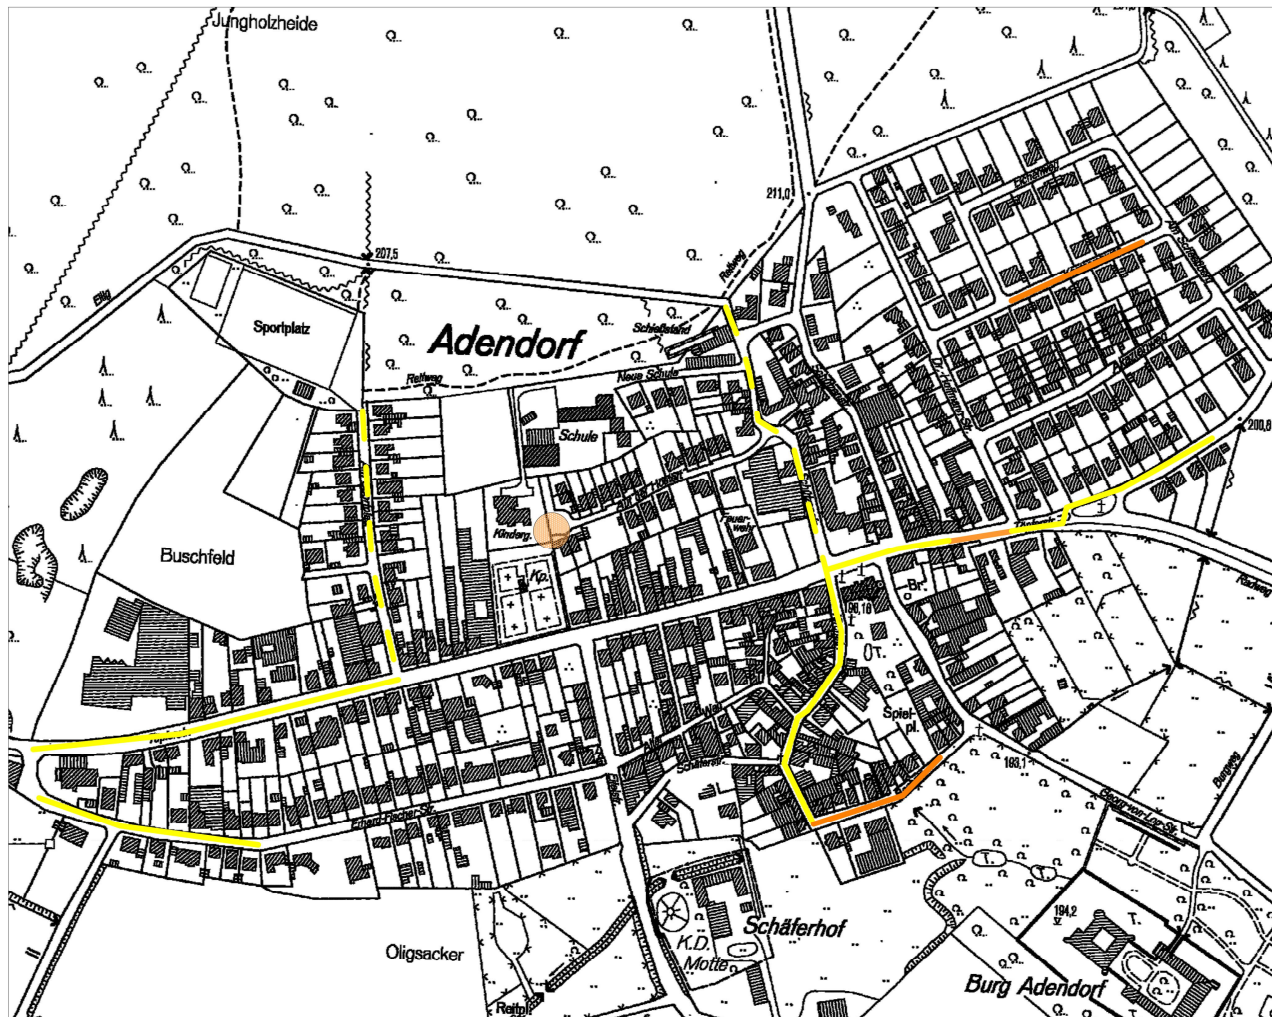
Generell: Risikokommunikation und Basisvorsorge (objekt- und verhaltensbezogene Maßnahmen)

Besondere Maßnahmen

- Abkoppeln Aussengebiete
- Prüfung Notwasserwege
- Vertiefe Überprüfung DGM
- Weitere Entlastung Bachstraße (Gewässer)
