SCHADSTOFFKATASTER

Projekt: **Schadstoffkataster Rathaus Wachtberg**

Projekt-Nr.: 24/03/8395

Datum: 04.11.2024

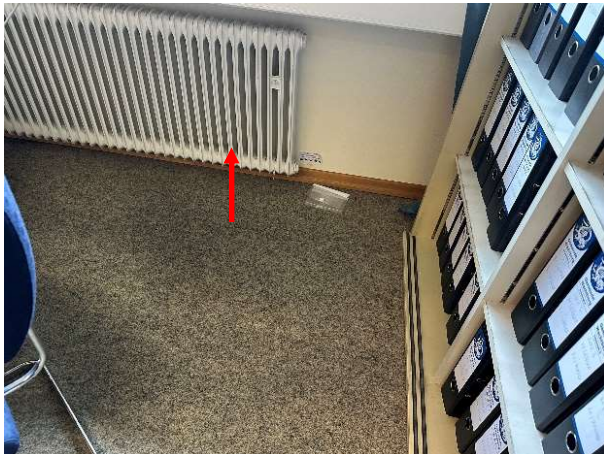
Abbildung 10: Vorgefundene Rippenheizkörper (links) und FH-Türen (rechts)

Im Gebäude liegen Rippenheizkörper vor, bei denen davon auszugehen ist, dass die im Heizkörper verbauten IT-Dichtungen asbesthaltig sind.

Die Rippenheizkörper sind als Ganzes zerstörungsfrei auszubauen und zu verpacken. Sie sind dann, nach dem Erlass des Ministeriums für Umwelt und Naturschutz, Landwirtschaft und Verbraucherschutz des Landes NRW aus dem Jahr 2005 (Az.: IV-4-180) in Verbindung mit der LAGA-Mitteilung 23, einer geeigneten Zerlegungsanlage zuzuführen, in der die einzelnen Bestandteile voneinander getrennt und anschließend einer fachgerechten Entsorgung zugeführt werden.

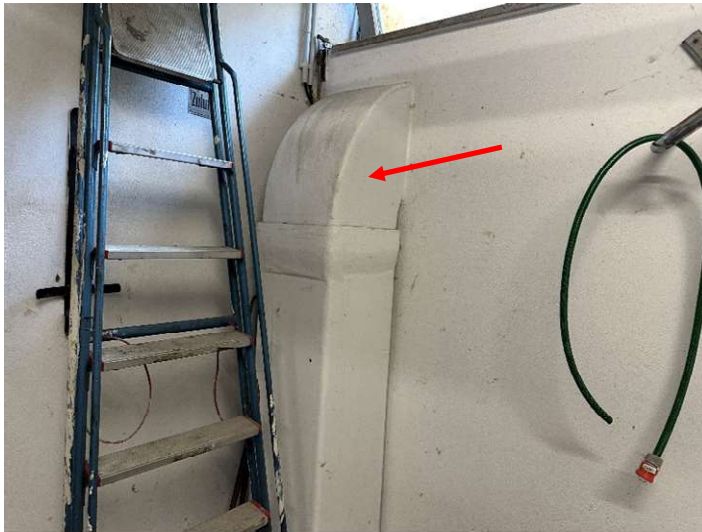
Abbildung 12: Asbestzementrohr (KG)

Im Heizungsraum des Kellergeschosses, sowie auf dem Dach des Gebäudes wurden Rohrleitungen aus Asbestzement detektiert. Im Zuge des Rückbaus ist die TRGS 519 zu beachten.

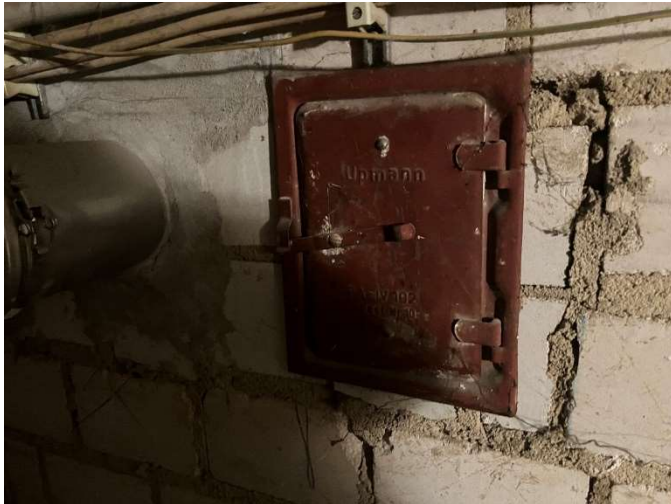
Abbildung 14: asbesthaltige Revisionsklappe

Im Kellergeschoss des Gebäudes wurden Revisionsklappen vorgefunden, die pauschal als asbesthaltig einzustufen und entsprechend zu behandeln sind.

Die Dichtungen der Revisionsklappen sind abzukleben. Die Revisionsklappen werden als Ganzes unter Einhaltung der TRGS 519 ausgebaut, staubdicht verpackt und zu einer geeigneten Zerlegungsanlage transportiert. Dort werden sie von Asbest befreit und die anfallenden Materialien einer entsprechenden Verwertung zugeführt.

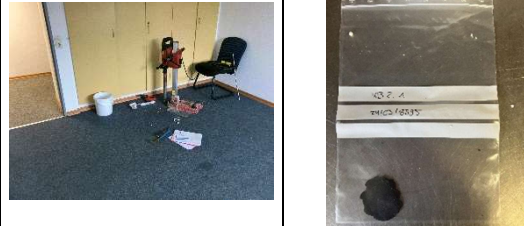
Probe	Material	Ort	PAK Summe [mg/kg] Benzo(a)pyren [mg/kg]	Fotodokumentation
KB 2.1	Sperrpapier	1.OG, 117	5,0 <0,1

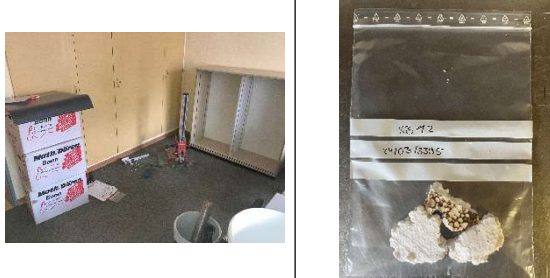
Probe	Material	Ort	Befund HBCD [mg/kg]	Fotodokumentation
KB 1.2	Polystyrol	EG, 15	s.o.

Wie aus Tabelle 5 zu entnehmen ist, beträgt der HBCD-Gehalt der Mischprobe „MP Polystyrol“ 200 mg/kg. Beide oben genannten Grenzwerte werden unterschritten. Gesonderte Maßnahmen hinsichtlich HBCD haben nicht zu erfolgen.

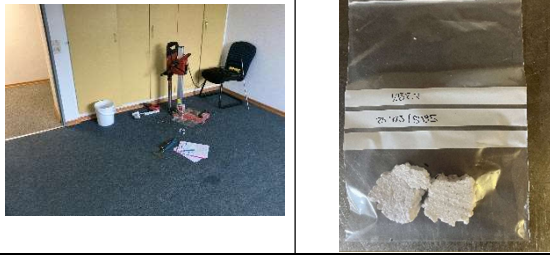
KB 2.2	Polystyrol	1.OG, 117	s.o.

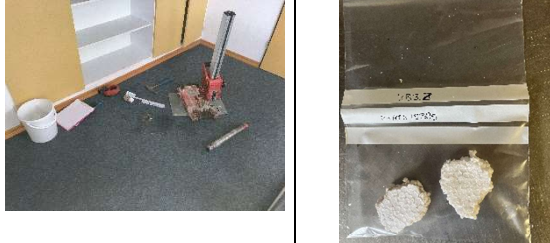
KB 3.2	Polystyrol	2.OG, 206	s.o.

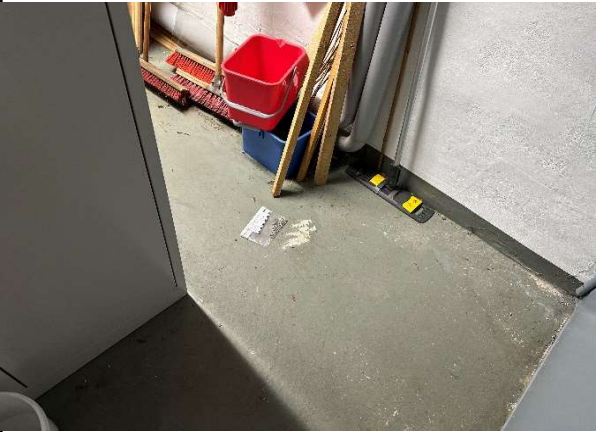
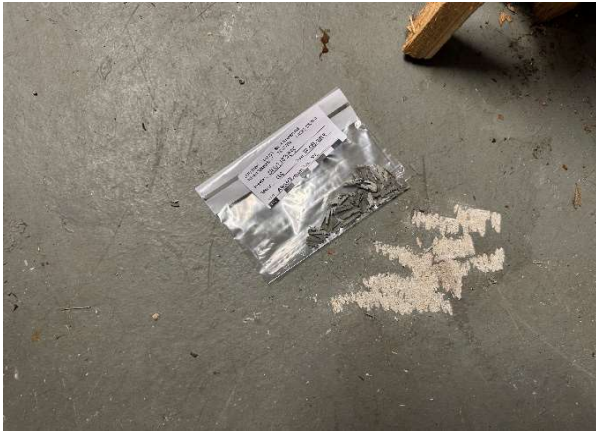
Beschreibung:		Nutzschicht		
Übersichtsabbildung		Detailansicht

Material		Nutzschicht		
Fundstelle		UG, Heizung		
Proben Nr.	P2	Analyse *	ja	nein
			x	
Untersuchte Parameter		PCB		
Analysenergebnis		Σ PCB n. DIN: 2,0 mg/kg; Σ PCB (gesamt): 10,0 mg/kg		
Weitere Fundstellen				
Bemerkung		Summe 6 PCB

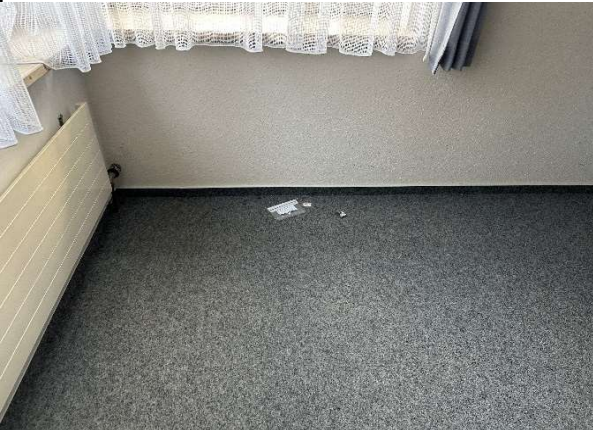
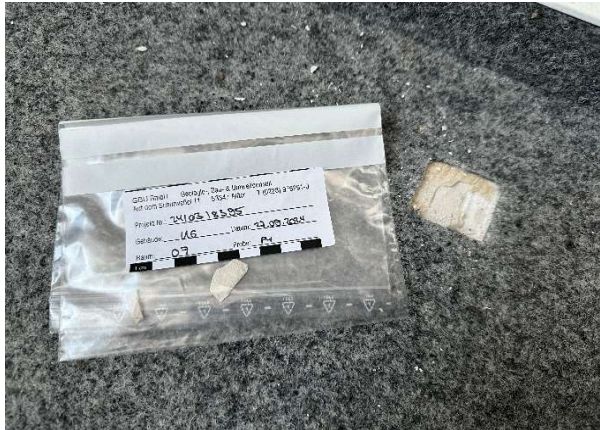
Beschreibung:		Ausgleichsmasse + Bodenbelagskleber			
Übersichtsabbildung		Detailansicht

Material		Ausgleichsmasse + Bodenbelagskleber			
Fundstelle		UG, U7			
Proben Nr.	P4	Analyse *	ja	nein	
			x		
Untersuchte Parameter		Asbest			
Analysenergebnis		Bestandteil der Mischprobe "MP Kleber + AGM 1". Diese ist asbesthaltig			
Weitere Fundstellen					
Bemerkung		Die Proben wurden bei 450°C thermisch behandelt und anschließend in warmer verdünnter Salzsäure aufgelöst, der Rückstand wurde jeweils in Anlehnung an das IFA-Verfahren „Verfahren zur analytischen Bestimmung geringer Massengehalte von Asbestfasern in Pulvern, Pudern und Stäuben mit REM/EDX (IFA-Arbeitsmappe 7487). Die Nachweisgrenze liegt bei ca. 0,001 M-%.

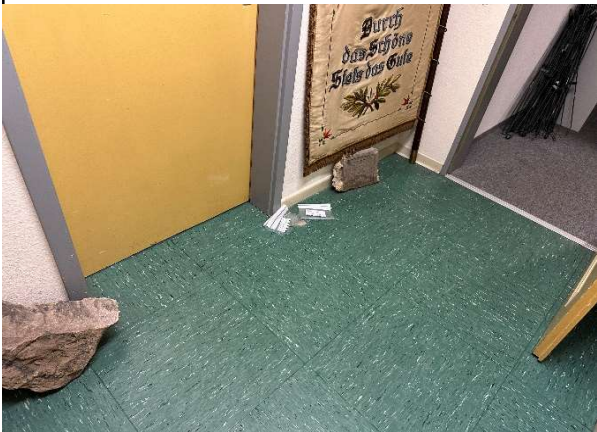
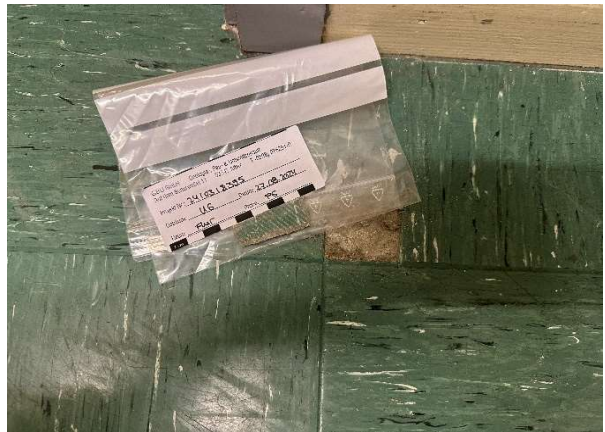
Beschreibung:		Bodenbelag		
Übersichtsabbildung		Detailansicht

Material		Bodenbelag		
Fundstelle		UG, Flur		
Proben Nr.	P6	Analyse *	ja	nein
			X	
Untersuchte Parameter		PCB		
Analysenergebnis		Σ PCB n. DIN: 1,9 mg/kg; Σ PCB (gesamt): 9,5 mg/kg		
Weitere Fundstellen				
Bemerkung		Summe 6 PCB

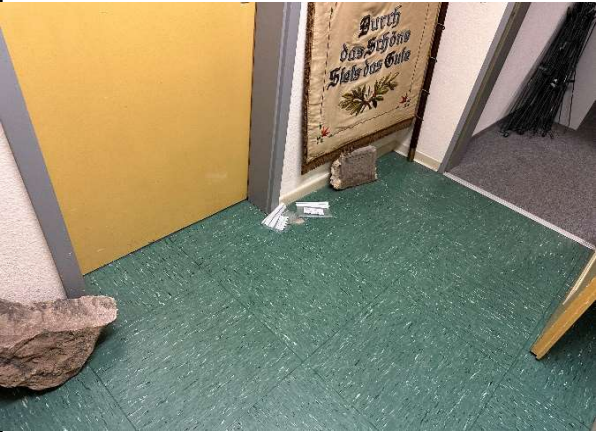
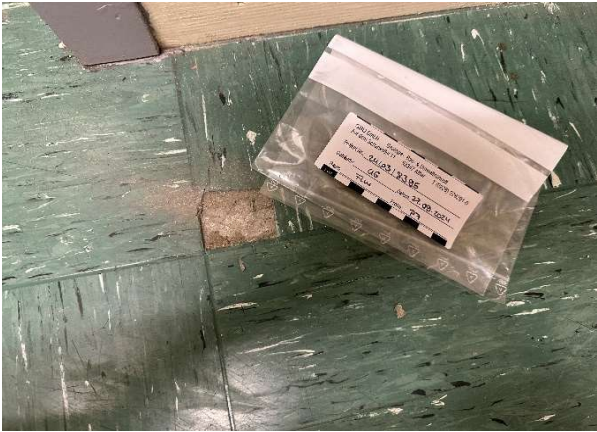
Beschreibung:		Ausgleichsmasse + Bodenbelagskleber			
Übersichtsabbildung		Detailansicht

Material		Ausgleichsmasse + Bodenbelagskleber			
Fundstelle		UG, Flur			
Proben Nr.	P7	Analyse *	ja	nein	
			x		
Untersuchte Parameter		Asbest			
Analysenergebnis		Bestandteil der Mischprobe "MP Kleber + AGM 1". Diese ist asbesthaltig			
Weitere Fundstellen					
Bemerkung		Die Proben wurden bei 450°C thermisch behandelt und anschließend in warmer verdünnter Salzsäure aufgelöst, der Rückstand wurde jeweils in Anlehnung an das IFA-Verfahren „Verfahren zur analytischen Bestimmung geringer Massengehalte von Asbestfasern in Pulvern, Pudern und Stäuben mit REM/EDX (IFA-Arbeitsmappe 7487). Die Nachweisgrenze liegt bei ca. 0,001 M-%.

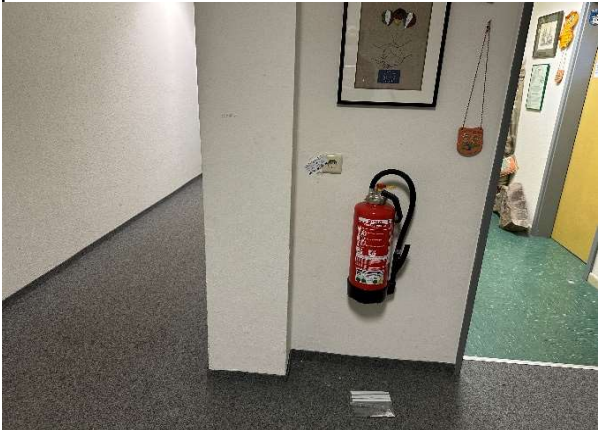
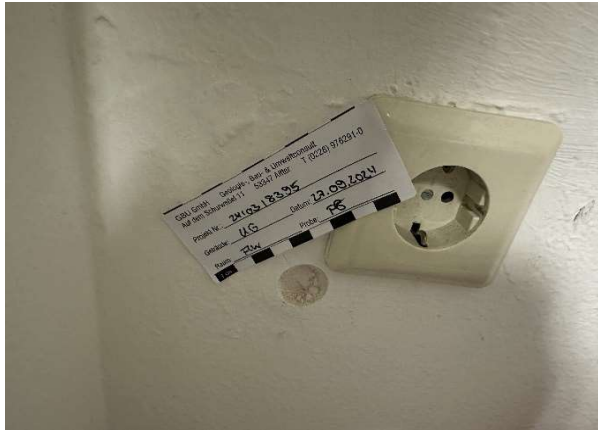
Beschreibung:		Innenwandbekleidung		
Übersichtsabbildung		Detailansicht

Material		Innenwandbekleidung		
Fundstelle		UG, Flur		
Proben Nr.	P8	Analyse *	ja	nein
			X	
Untersuchte Parameter		Asbest		
Analysenergebnis		Bestandteil der Mischprobe "MP IWB 1". Diese ist nicht asbesthaltig		
Weitere Fundstellen				
Bemerkung		Die Proben wurden bei 450°C thermisch behandelt und anschließend in warmer verdünnter Salzsäure aufgelöst, der Rückstand wurde jeweils in Anlehnung an das IFA-Verfahren „Verfahren zur analytischen Bestimmung geringer Massengehalte von Asbestfasern in Pulvern, Pudern und Stäuben mit REM/EDX (IFA-Arbeitsmappe 7487). Die Nachweisgrenze liegt bei ca. 0,001 M-%.

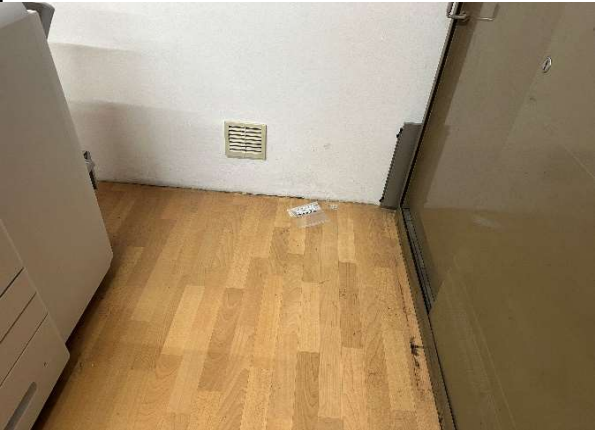
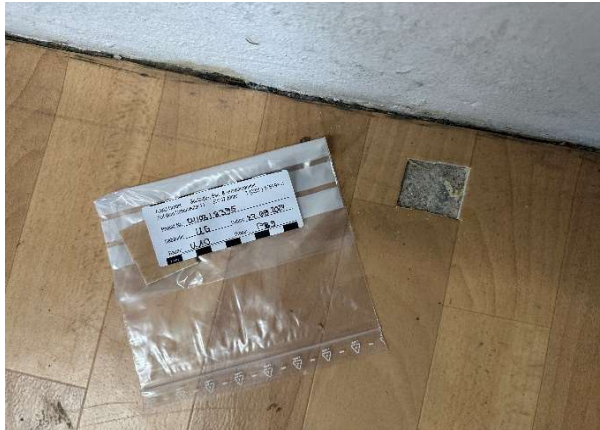
Beschreibung:		Bodenbelag + Ausgleichsmasse + Bodenbelagskleber		
Übersichtsabbildung		Detailansicht

Material		Bodenbelag + Ausgleichsmasse + Bodenbelagskleber		
Fundstelle		UG, U10		
Proben Nr.	P9	Analyse *	ja	nein
			X	
Untersuchte Parameter		Asbest		
Analysenergebnis		Bestandteil der Mischprobe "MP Bodenbelag". Diese ist nicht asbesthaltig		
Weitere Fundstellen				
Bemerkung		Die Proben wurden bei 450°C thermisch behandelt und anschließend in warmer verdünnter Salzsäure aufgelöst, der Rückstand wurde jeweils in Anlehnung an das IFA-Verfahren „Verfahren zur analytischen Bestimmung geringer Massengehalte von Asbestfasern in Pulvern, Pudern und Stäuben mit REM/EDX (IFA-Arbeitsmappe 7487). Die Nachweisgrenze liegt bei ca. 0,001 M-%.

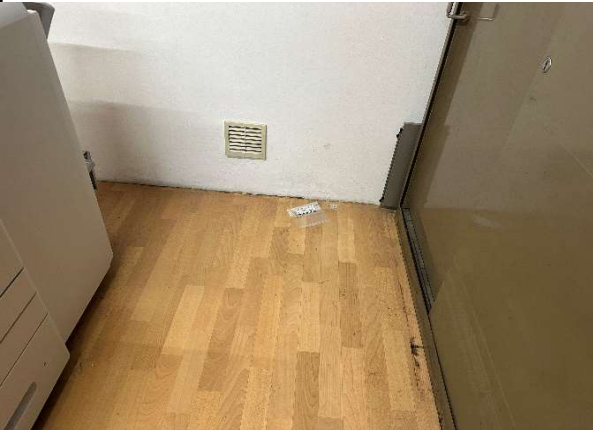
Beschreibung:		Bodenbelag + Ausgleichsmasse + Bodenbelagskleber			
Übersichtsabbildung		Detailansicht

Material		Bodenbelag + Ausgleichsmasse + Bodenbelagskleber			
Fundstelle		UG, U10			
Proben Nr.	P9	Analyse *	ja	nein	
			X		
Untersuchte Parameter		PCB			
Analysenergebnis		∑ PCB n. DIN: 1,1 mg/kg; ∑ PCB (gesamt): 5,5 mg/kg			
Weitere Fundstellen					
Bemerkung		Summe 6 PCB

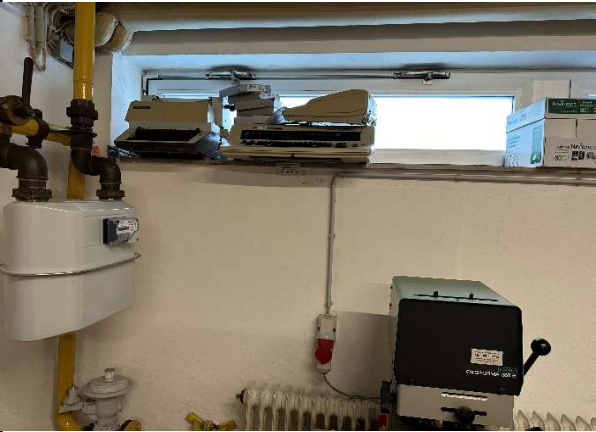
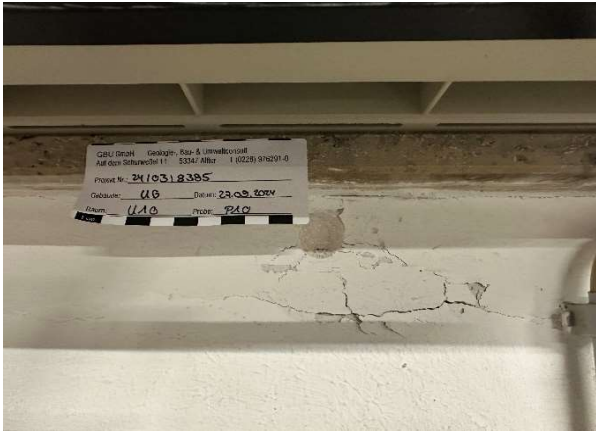
Beschreibung:		Innenwandbekleidung			
Übersichtsabbildung		Detailansicht

Material		Innenwandbekleidung			
Fundstelle		UG, U10			
Proben Nr.	P10	Analyse *	ja	nein	
			X		
Untersuchte Parameter		Asbest			
Analysenergebnis		Bestandteil der Mischprobe "MP IWB 1". Diese ist nicht asbesthaltig			
Weitere Fundstellen					
Bemerkung		Die Proben wurden bei 450°C thermisch behandelt und anschließend in warmer verdünnter Salzsäure aufgelöst, der Rückstand wurde jeweils in Anlehnung an das IFA-Verfahren „Verfahren zur analytischen Bestimmung geringer Massengehalte von Asbestfasern in Pulvern, Pudern und Stäuben mit REM/EDX (IFA-Arbeitsmappe 7487). Die Nachweisgrenze liegt bei ca. 0,001 M-%.

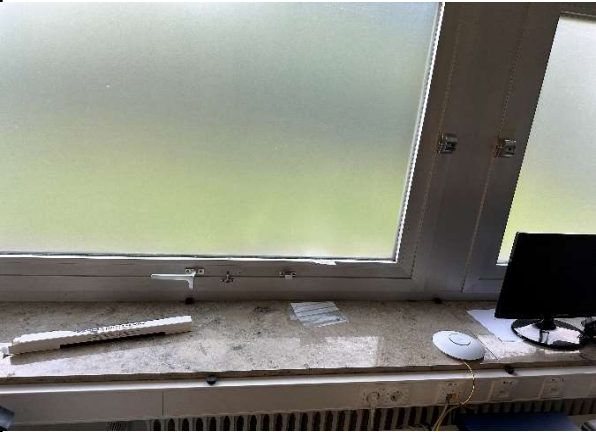
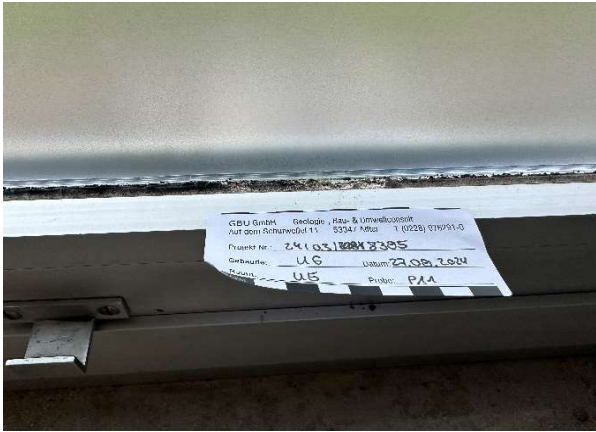
Beschreibung:		Fensterkitt		
Übersichtsabbildung		Detailansicht

Material		Fensterkitt		
Fundstelle		UG, U5		
Proben Nr.	P11	Analyse *	ja	nein
			X	
Untersuchte Parameter		Asbest		
Analysenergebnis		Bestandteil der Mischprobe "MP Fensterkitt". Diese ist asbesthaltig		
Weitere Fundstellen				
Bemerkung		Die Proben wurden bei 450°C thermisch behandelt und anschließend in warmer verdünnter Salzsäure aufgelöst, der Rückstand wurde jeweils in Anlehnung an das IFA-Verfahren „Verfahren zur analytischen Bestimmung geringer Massengehalte von Asbestfasern in Pulvern, Pudern und Stäuben mit REM/EDX (IFA-Arbeitsmappe 7487). Die Nachweisgrenze liegt bei ca. 0,001 M-%.

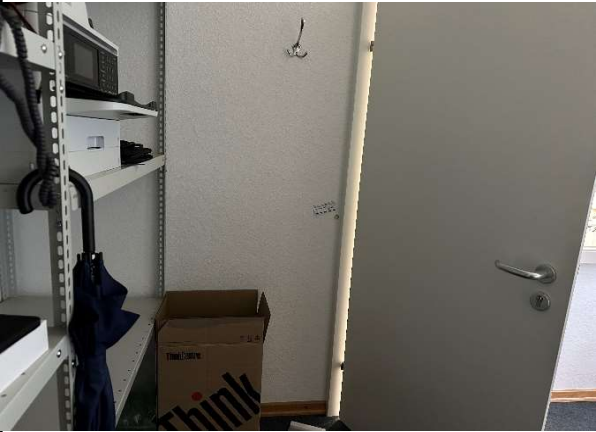
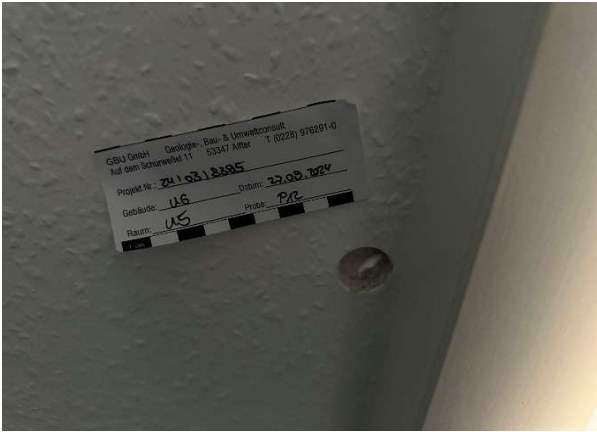
Beschreibung:		Innenwandbekleidung		
Übersichtsabbildung		Detailansicht

Material		Innenwandbekleidung		
Fundstelle		UG, U5		
Proben Nr.	P12	Analyse *	ja	nein
			X	
Untersuchte Parameter		Asbest		
Analysenergebnis		Bestandteil der Mischprobe "MP IWB 1". Diese ist nicht asbesthaltig		
Weitere Fundstellen				
Bemerkung		Die Proben wurden bei 450°C thermisch behandelt und anschließend in warmer verdünnter Salzsäure aufgelöst, der Rückstand wurde jeweils in Anlehnung an das IFA-Verfahren „Verfahren zur analytischen Bestimmung geringer Massengehalte von Asbestfasern in Pulvern, Pudern und Stäuben mit REM/EDX (IFA-Arbeitsmappe 7487). Die Nachweisgrenze liegt bei ca. 0,001 M-%.

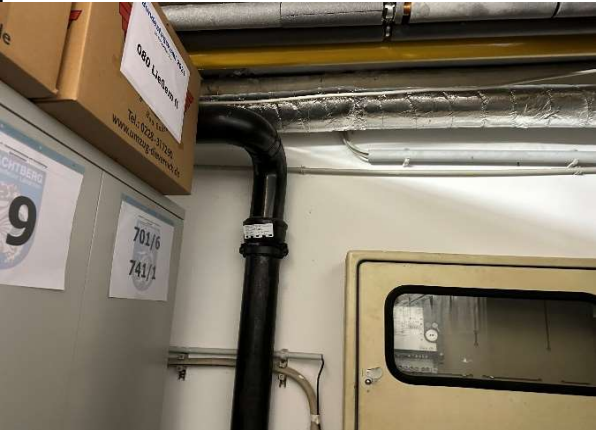
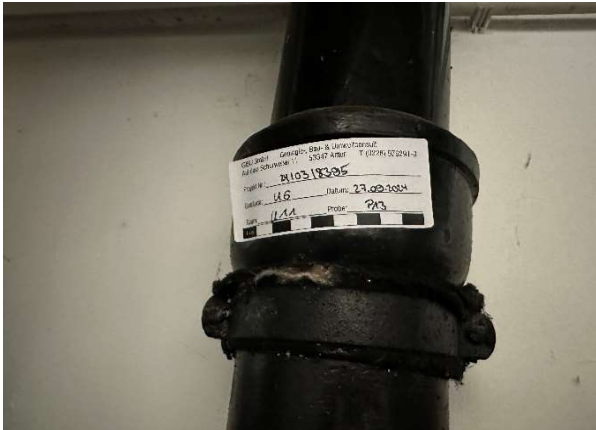
Beschreibung:		Dichtschnur		
Übersichtsabbildung		Detailansicht

Material		Dichtschnur		
Fundstelle		UG, U11		
Proben Nr.	P13	Analyse *	ja	nein
			x	
Untersuchte Parameter		Asbest		
Analysenergebnis		nicht asbesthaltig		
Weitere Fundstellen				
Bemerkung		VDI 3866, Bl. 5

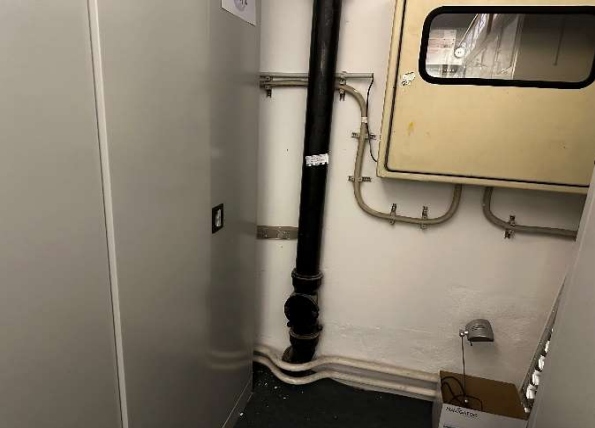
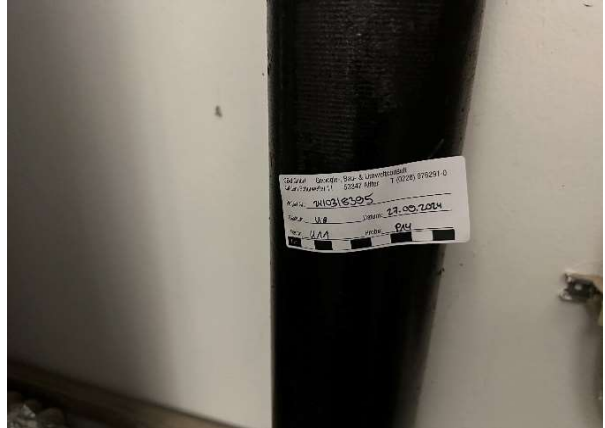
Beschreibung:		Farbanstrich, Gussrohr		
Übersichtsabbildung		Detailansicht

Material		Farbanstrich, Gussrohr		
Fundstelle		UG, U11		
Proben Nr.	P14	Analyse *	ja	nein
			X	
Untersuchte Parameter		PAK		
Analysenergebnis		PAK(EPA): 39.964,2 mg/kg; BaP: 1.920,0 mg/kg		
Weitere Fundstellen				
Bemerkung

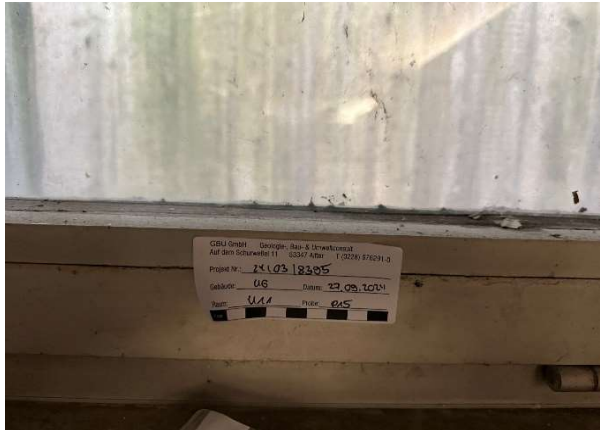
Beschreibung:		Fensterkitt		
Übersichtsabbildung		Detailansicht

Material		Fensterkitt		
Fundstelle		UG, U11		
Proben Nr.	P15	Analyse *	ja	nein
			X	
Untersuchte Parameter		Asbest		
Analysenergebnis		Bestandteil der Mischprobe "MP Fensterkitt". Diese ist asbesthaltig		
Weitere Fundstellen				
Bemerkung		Die Proben wurden bei 450°C thermisch behandelt und anschließend in warmer verdünnter Salzsäure aufgelöst, der Rückstand wurde jeweils in Anlehnung an das IFA-Verfahren „Verfahren zur analytischen Bestimmung geringer Massengehalte von Asbestfasern in Pulvern, Pudern und Stäuben mit REM/EDX (IFA-Arbeitsmappe 7487). Die Nachweisgrenze liegt bei ca. 0,001 M-%.

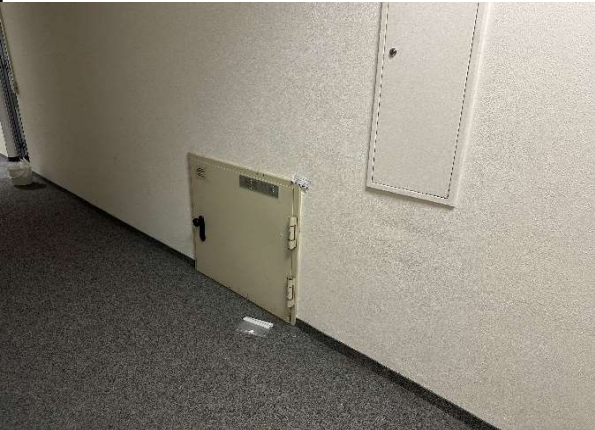
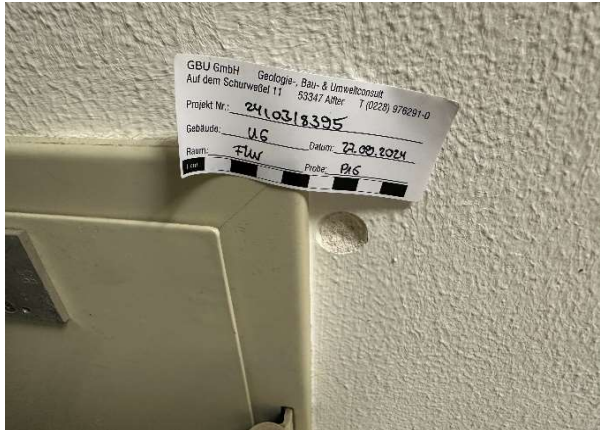
Beschreibung:		Innenwandbekleidung		
Übersichtsabbildung		Detailansicht

Material		Innenwandbekleidung		
Fundstelle		UG, Flur		
Proben Nr.	P16	Analyse *	ja	nein
			X	
Untersuchte Parameter		Asbest		
Analysenergebnis		Bestandteil der Mischprobe "MP IWB 2". Diese ist nicht asbesthaltig		
Weitere Fundstellen				
Bemerkung		Die Proben wurden bei 450°C thermisch behandelt und anschließend in warmer verdünnter Salzsäure aufgelöst, der Rückstand wurde jeweils in Anlehnung an das IFA-Verfahren „Verfahren zur analytischen Bestimmung geringer Massengehalte von Asbestfasern in Pulvern, Pudern und Stäuben mit REM/EDX (IFA-Arbeitsmappe 7487). Die Nachweisgrenze liegt bei ca. 0,001 M-%.

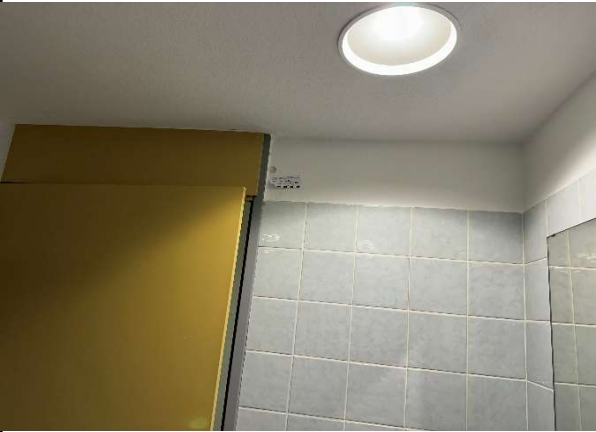
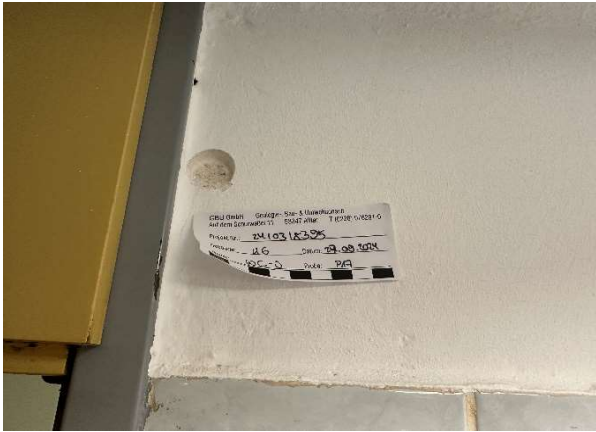
Beschreibung:		Innenwandbekleidung		
Übersichtsabbildung		Detailansicht

Material		Innenwandbekleidung		
Fundstelle		UG, WC		
Proben Nr.	P17	Analyse *	ja	nein
			X	
Untersuchte Parameter		Asbest		
Analysenergebnis		Bestandteil der Mischprobe "MP IWB 2". Diese ist nicht asbesthaltig		
Weitere Fundstellen				
Bemerkung		Die Proben wurden bei 450°C thermisch behandelt und anschließend in warmer verdünnter Salzsäure aufgelöst, der Rückstand wurde jeweils in Anlehnung an das IFA-Verfahren „Verfahren zur analytischen Bestimmung geringer Massengehalte von Asbestfasern in Pulvern, Pudern und Stäuben mit REM/EDX (IFA-Arbeitsmappe 7487). Die Nachweisgrenze liegt bei ca. 0,001 M-%.

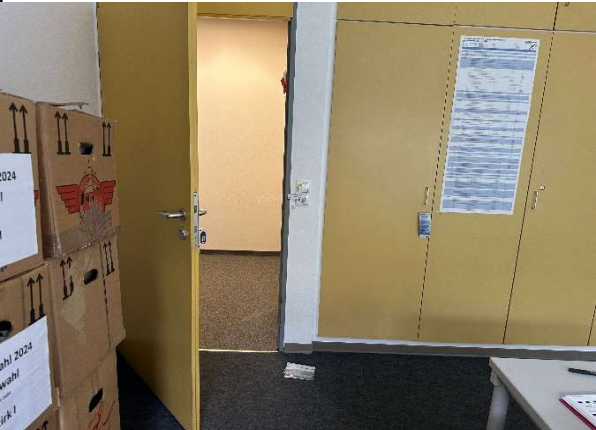
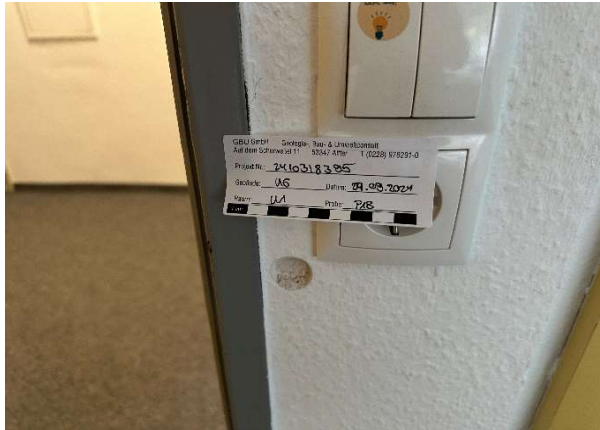
Beschreibung:		Innenwandbekleidung		
Übersichtsabbildung		Detailansicht

Material		Innenwandbekleidung		
Fundstelle		UG, U1		
Proben Nr.	P18	Analyse *	ja	nein
			X	
Untersuchte Parameter		Asbest		
Analysenergebnis		Bestandteil der Mischprobe "MP IWB 2". Diese ist nicht asbesthaltig		
Weitere Fundstellen				
Bemerkung		Die Proben wurden bei 450°C thermisch behandelt und anschließend in warmer verdünnter Salzsäure aufgelöst, der Rückstand wurde jeweils in Anlehnung an das IFA-Verfahren „Verfahren zur analytischen Bestimmung geringer Massengehalte von Asbestfasern in Pulvern, Pudern und Stäuben mit REM/EDX (IFA-Arbeitsmappe 7487). Die Nachweisgrenze liegt bei ca. 0,001 M-%.

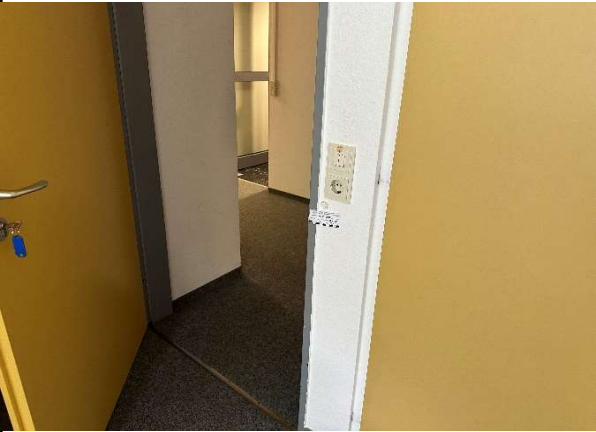
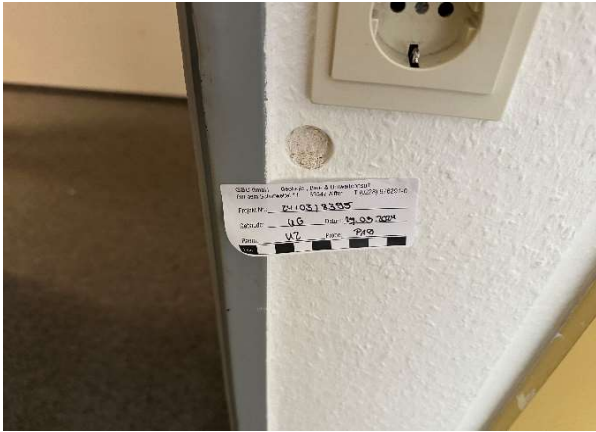
Beschreibung:		Innenwandbekleidung		
Übersichtsabbildung		Detailansicht

Material		Innenwandbekleidung		
Fundstelle		UG, U2		
Proben Nr.	P19	Analyse *	ja	nein
			X	
Untersuchte Parameter		Asbest		
Analysenergebnis		Bestandteil der Mischprobe "MP IWB 2". Diese ist nicht asbesthaltig		
Weitere Fundstellen				
Bemerkung		Die Proben wurden bei 450°C thermisch behandelt und anschließend in warmer verdünnter Salzsäure aufgelöst, der Rückstand wurde jeweils in Anlehnung an das IFA-Verfahren „Verfahren zur analytischen Bestimmung geringer Massengehalte von Asbestfasern in Pulvern, Pudern und Stäuben mit REM/EDX (IFA-Arbeitsmappe 7487). Die Nachweisgrenze liegt bei ca. 0,001 M-%.

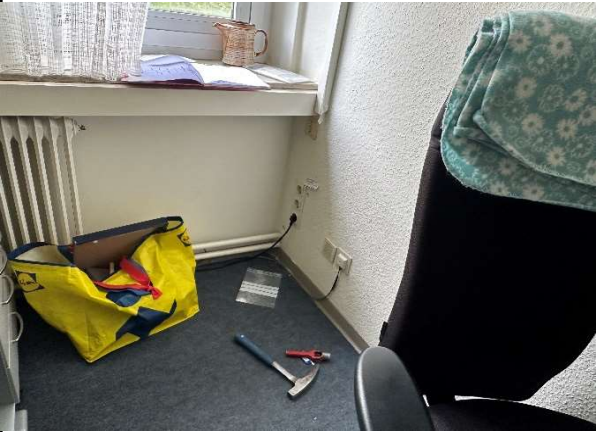
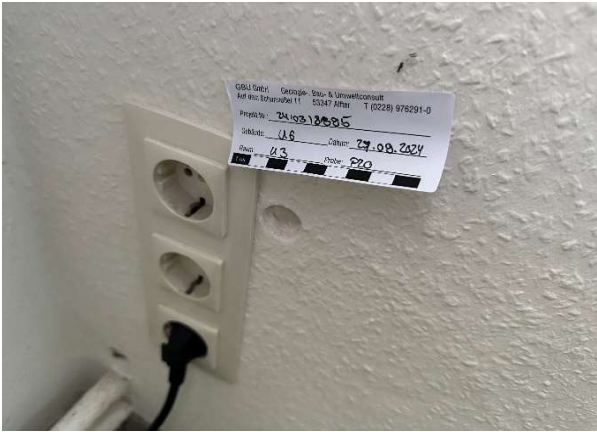
Beschreibung:		Innenwandbekleidung		
Übersichtsabbildung		Detailansicht

Material		Innenwandbekleidung		
Fundstelle		UG, U3		
Proben Nr.	P20	Analyse *	ja	nein
			X	
Untersuchte Parameter		Asbest		
Analysenergebnis		Bestandteil der Mischprobe "MP IWB 2". Diese ist nicht asbesthaltig		
Weitere Fundstellen				
Bemerkung		Die Proben wurden bei 450°C thermisch behandelt und anschließend in warmer verdünnter Salzsäure aufgelöst, der Rückstand wurde jeweils in Anlehnung an das IFA-Verfahren „Verfahren zur analytischen Bestimmung geringer Massengehalte von Asbestfasern in Pulvern, Pudern und Stäuben mit REM/EDX (IFA-Arbeitsmappe 7487). Die Nachweisgrenze liegt bei ca. 0,001 M-%.

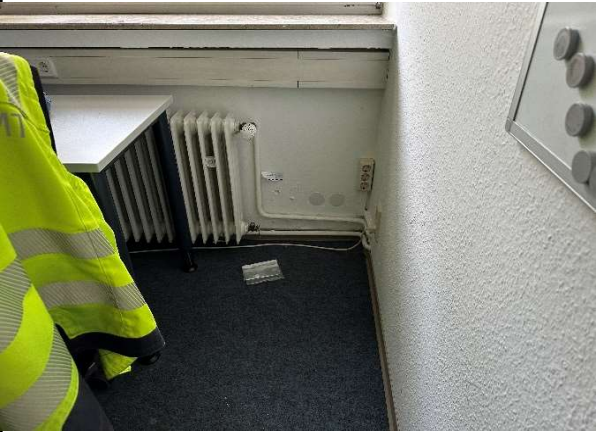
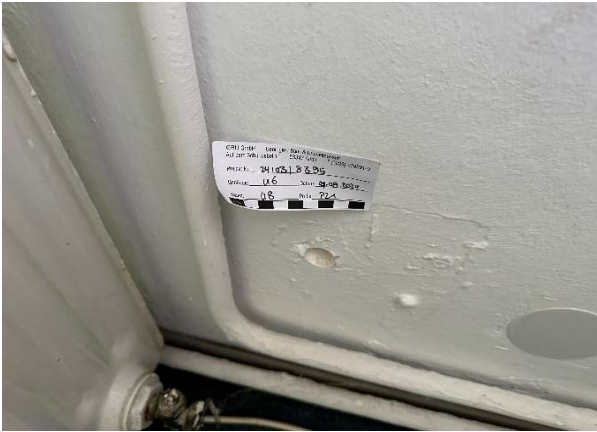
Beschreibung:		Innenwandbekleidung		
Übersichtsabbildung		Detailansicht

Material		Innenwandbekleidung		
Fundstelle		UG, U8		
Proben Nr.	P21	Analyse *	ja	nein
			X	
Untersuchte Parameter		Asbest		
Analysenergebnis		Bestandteil der Mischprobe "MP IWB 1". Diese ist nicht asbesthaltig		
Weitere Fundstellen				
Bemerkung		Die Proben wurden bei 450°C thermisch behandelt und anschließend in warmer verdünnter Salzsäure aufgelöst, der Rückstand wurde jeweils in Anlehnung an das IFA-Verfahren „Verfahren zur analytischen Bestimmung geringer Massengehalte von Asbestfasern in Pulvern, Pudern und Stäuben mit REM/EDX (IFA-Arbeitsmappe 7487). Die Nachweisgrenze liegt bei ca. 0,001 M-%.

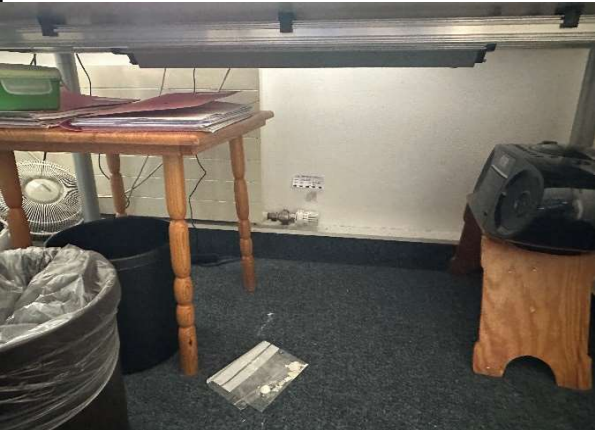
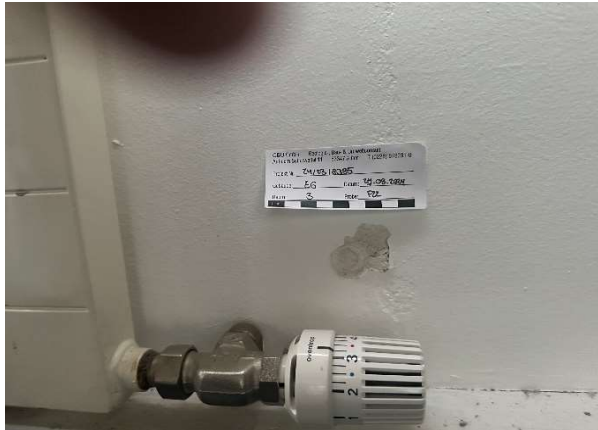
Beschreibung:		Innenwandbekleidung		
Übersichtsabbildung		Detailansicht

Material		Innenwandbekleidung		
Fundstelle		EG, 3		
Proben Nr.	P22	Analyse *	ja	nein
			X	
Untersuchte Parameter		Asbest		
Analysenergebnis		Bestandteil der Mischprobe "MP IWB 3". Diese ist nicht asbesthaltig		
Weitere Fundstellen				
Bemerkung		Die Proben wurden bei 450°C thermisch behandelt und anschließend in warmer verdünnter Salzsäure aufgelöst, der Rückstand wurde jeweils in Anlehnung an das IFA-Verfahren „Verfahren zur analytischen Bestimmung geringer Massengehalte von Asbestfasern in Pulvern, Pudern und Stäuben mit REM/EDX (IFA-Arbeitsmappe 7487). Die Nachweisgrenze liegt bei ca. 0,001 M-%.

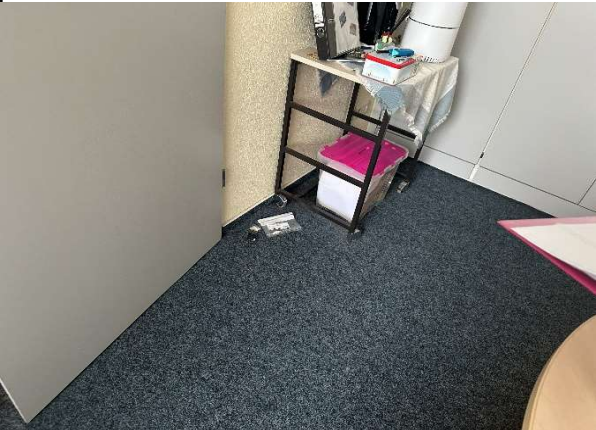
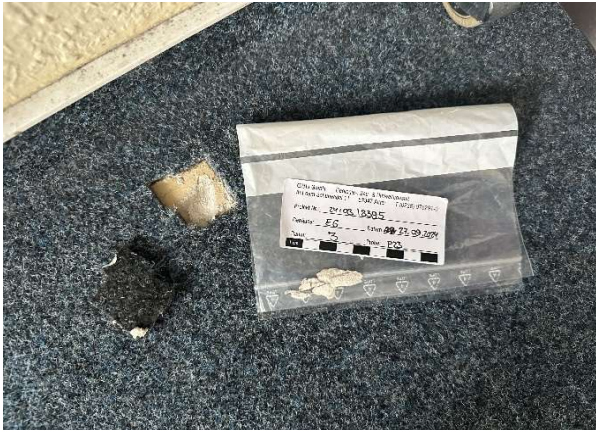
Beschreibung:		Ausgleichsmasse + Bodenbelagskleber		
Übersichtsabbildung		Detailansicht

Material		Ausgleichsmasse + Bodenbelagskleber		
Fundstelle		EG, 3		
Proben Nr.	P23	Analyse *	ja	nein
			X	
Untersuchte Parameter		Asbest		
Analysenergebnis		Bestandteil der Mischprobe "MP Kleber + AGM 1". Diese ist asbesthaltig		
Weitere Fundstellen				
Bemerkung		Die Proben wurden bei 450°C thermisch behandelt und anschließend in warmer verdünnter Salzsäure aufgelöst, der Rückstand wurde jeweils in Anlehnung an das IFA-Verfahren „Verfahren zur analytischen Bestimmung geringer Massengehalte von Asbestfasern in Pulvern, Pudern und Stäuben mit REM/EDX (IFA-Arbeitsmappe 7487). Die Nachweisgrenze liegt bei ca. 0,001 M-%.

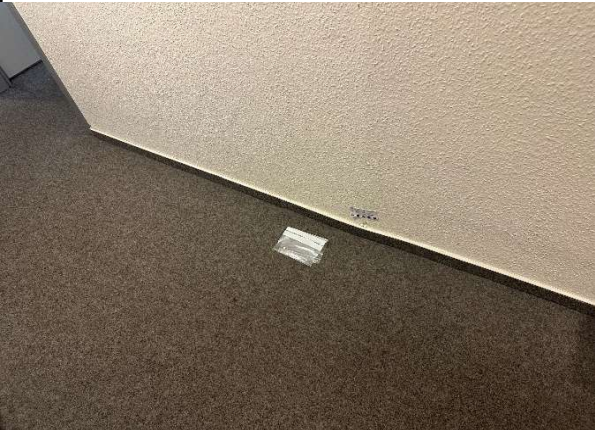
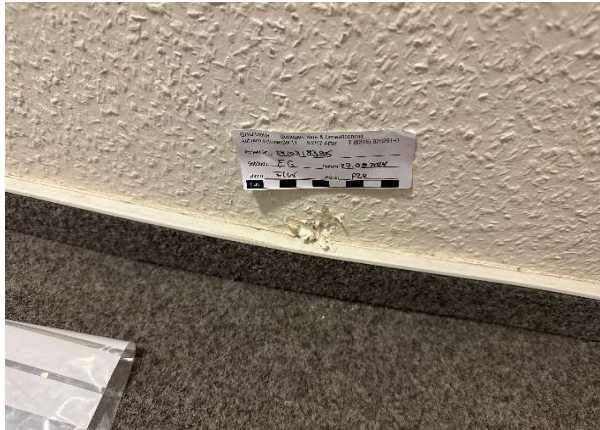
Beschreibung:		Spachtelmasse Leichtbauwand		
Übersichtsabbildung		Detailansicht

Material		Spachtelmasse Leichtbauwand		
Fundstelle		EG, Flur		
Proben Nr.	P24	Analyse *	ja	nein
			X	
Untersuchte Parameter		Asbest		
Analysenergebnis		Bestandteil der Mischprobe "MP Spachtelmasse". Diese ist nicht asbesthaltig		
Weitere Fundstellen				
Bemerkung		Die Proben wurden bei 450°C thermisch behandelt und anschließend in warmer verdünnter Salzsäure aufgelöst, der Rückstand wurde jeweils in Anlehnung an das IFA-Verfahren „Verfahren zur analytischen Bestimmung geringer Massengehalte von Asbestfasern in Pulvern, Pudern und Stäuben mit REM/EDX (IFA-Arbeitsmappe 7487). Die Nachweisgrenze liegt bei ca. 0,001 M-%.

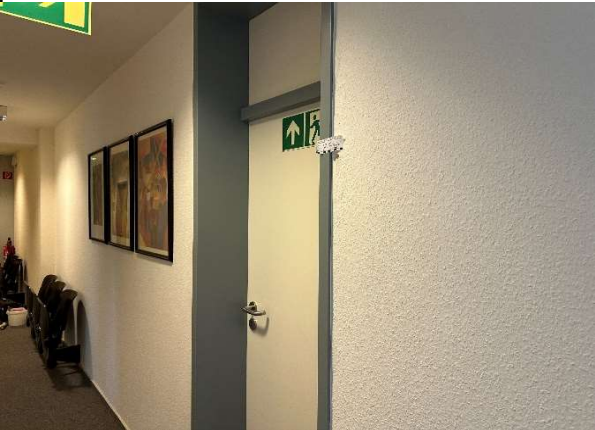
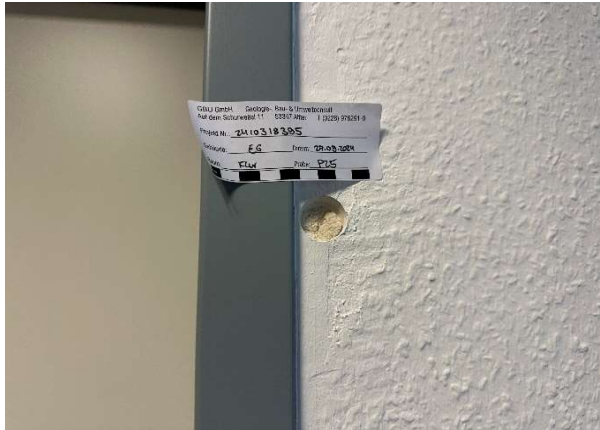
Beschreibung:		Innenwandbekleidung		
Übersichtsabbildung		Detailansicht

Material		Innenwandbekleidung		
Fundstelle		EG, Flur		
Proben Nr.	P25	Analyse *	ja	nein
			X	
Untersuchte Parameter		Asbest		
Analysenergebnis		Bestandteil der Mischprobe "MP IWB 3". Diese ist nicht asbesthaltig		
Weitere Fundstellen				
Bemerkung		Die Proben wurden bei 450°C thermisch behandelt und anschließend in warmer verdünnter Salzsäure aufgelöst, der Rückstand wurde jeweils in Anlehnung an das IFA-Verfahren „Verfahren zur analytischen Bestimmung geringer Massengehalte von Asbestfasern in Pulvern, Pudern und Stäuben mit REM/EDX (IFA-Arbeitsmappe 7487). Die Nachweisgrenze liegt bei ca. 0,001 M-%.

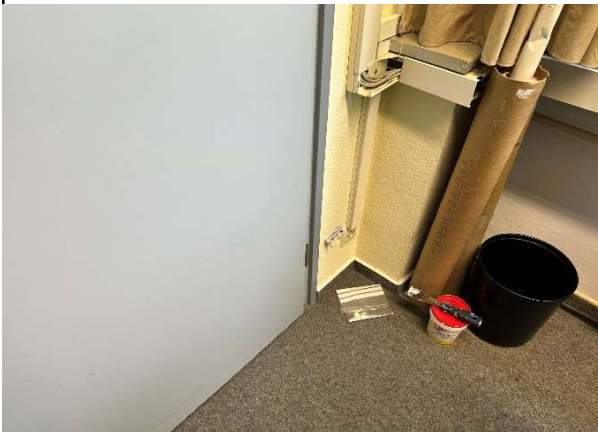
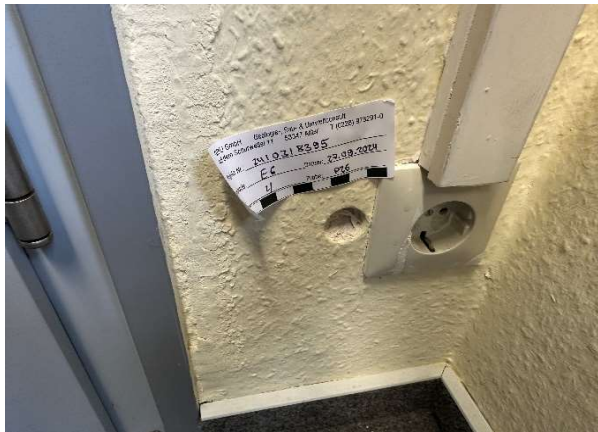
Beschreibung:		Innenwandbekleidung		
Übersichtsabbildung		Detailansicht

Material		Innenwandbekleidung		
Fundstelle		EG, 4		
Proben Nr.	P26	Analyse *	ja	nein
			X	
Untersuchte Parameter		Asbest		
Analysenergebnis		Bestandteil der Mischprobe "MP IWB 3". Diese ist nicht asbesthaltig		
Weitere Fundstellen				
Bemerkung		Die Proben wurden bei 450°C thermisch behandelt und anschließend in warmer verdünnter Salzsäure aufgelöst, der Rückstand wurde jeweils in Anlehnung an das IFA-Verfahren „Verfahren zur analytischen Bestimmung geringer Massengehalte von Asbestfasern in Pulvern, Pudern und Stäuben mit REM/EDX (IFA-Arbeitsmappe 7487). Die Nachweisgrenze liegt bei ca. 0,001 M-%.

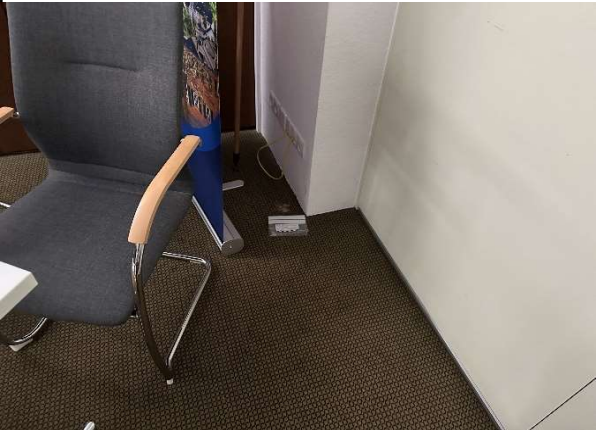
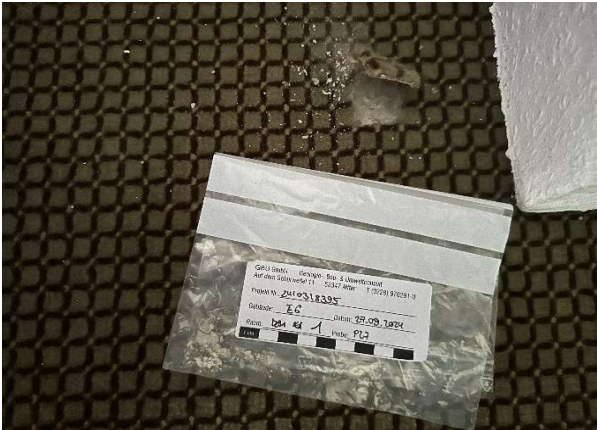
Beschreibung:		Ausgleichsmasse + Bodenbelagskleber		
Übersichtsabbildung		Detailansicht

Material		Ausgleichsmasse + Bodenbelagskleber		
Fundstelle		EG, 1		
Proben Nr.	P27	Analyse *	ja	nein
			X	
Untersuchte Parameter		Asbest		
Analysenergebnis		Bestandteil der Mischprobe "MP Kleber + AGM 1". Diese ist asbesthaltig		
Weitere Fundstellen				
Bemerkung		Die Proben wurden bei 450°C thermisch behandelt und anschließend in warmer verdünnter Salzsäure aufgelöst, der Rückstand wurde jeweils in Anlehnung an das IFA-Verfahren „Verfahren zur analytischen Bestimmung geringer Massengehalte von Asbestfasern in Pulvern, Pudern und Stäuben mit REM/EDX (IFA-Arbeitsmappe 7487). Die Nachweisgrenze liegt bei ca. 0,001 M-%.

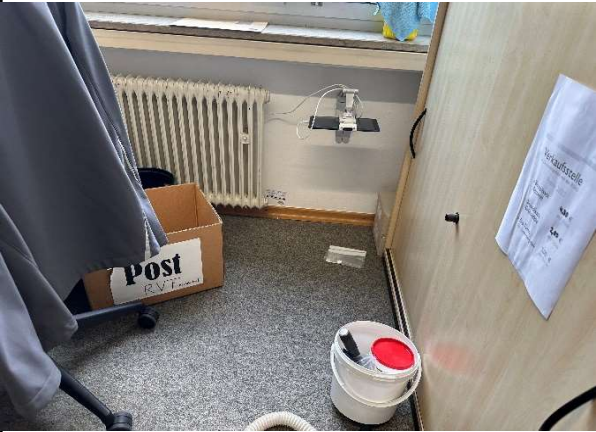
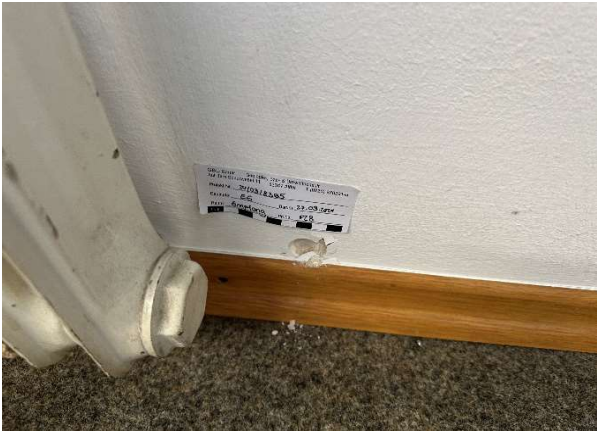
Beschreibung:		Innenwandbekleidung		
Übersichtsabbildung		Detailansicht

Material		Innenwandbekleidung		
Fundstelle		EG, Empfang		
Proben Nr.	P28	Analyse *	ja	nein
			X	
Untersuchte Parameter		Asbest		
Analysenergebnis		Bestandteil der Mischprobe "MP IWB 3". Diese ist nicht asbesthaltig		
Weitere Fundstellen				
Bemerkung		Die Proben wurden bei 450°C thermisch behandelt und anschließend in warmer verdünnter Salzsäure aufgelöst, der Rückstand wurde jeweils in Anlehnung an das IFA-Verfahren „Verfahren zur analytischen Bestimmung geringer Massengehalte von Asbestfasern in Pulvern, Pudern und Stäuben mit REM/EDX (IFA-Arbeitsmappe 7487). Die Nachweisgrenze liegt bei ca. 0,001 M-%.

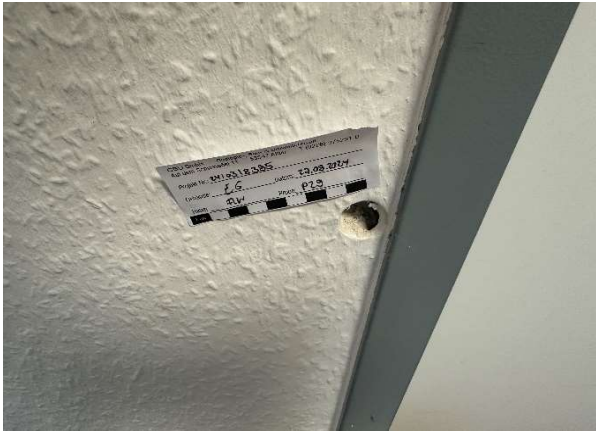
Beschreibung:		Innenwandbekleidung		
Übersichtsabbildung		Detailansicht

Material		Innenwandbekleidung		
Fundstelle		EG, Flur		
Proben Nr.	P29	Analyse *	ja	nein
			X	
Untersuchte Parameter		Asbest		
Analysenergebnis		Bestandteil der Mischprobe "MP IWB 3". Diese ist nicht asbesthaltig		
Weitere Fundstellen				
Bemerkung		Die Proben wurden bei 450°C thermisch behandelt und anschließend in warmer verdünnter Salzsäure aufgelöst, der Rückstand wurde jeweils in Anlehnung an das IFA-Verfahren „Verfahren zur analytischen Bestimmung geringer Massengehalte von Asbestfasern in Pulvern, Pudern und Stäuben mit REM/EDX (IFA-Arbeitsmappe 7487). Die Nachweisgrenze liegt bei ca. 0,001 M-%.

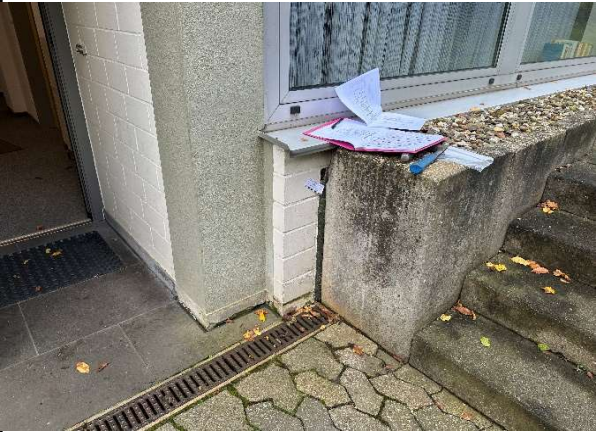
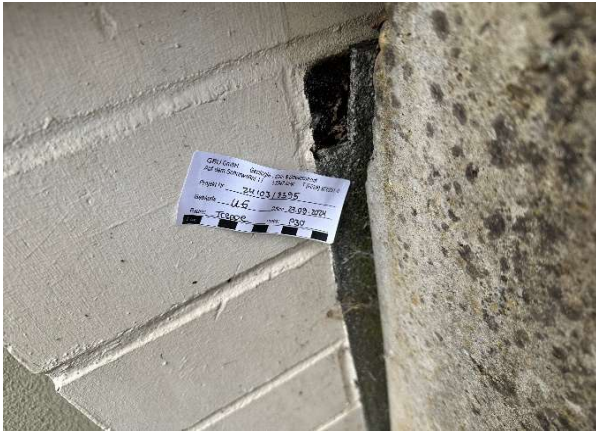
Beschreibung:		Dichtbahn		
Übersichtsabbildung		Detailansicht

Material		Dichtbahn		
Fundstelle		UG, Hintereingang		
Proben Nr.	P30	Analyse *	ja	nein
			X	
Untersuchte Parameter		Asbest		
Analysenergebnis		nicht asbesthaltig		
Weitere Fundstellen				
Bemerkung		Die Proben wurden bei 450°C thermisch behandelt und anschließend in warmer verdünnter Salzsäure aufgelöst, der Rückstand wurde jeweils in Anlehnung an das IFA-Verfahren „Verfahren zur analytischen Bestimmung geringer Massengehalte von Asbestfasern in Pulvern, Pudern und Stäuben mit REM/EDX (IFA-Arbeitsmappe 7487). Die Nachweisgrenze liegt bei ca. 0,001 M-%.

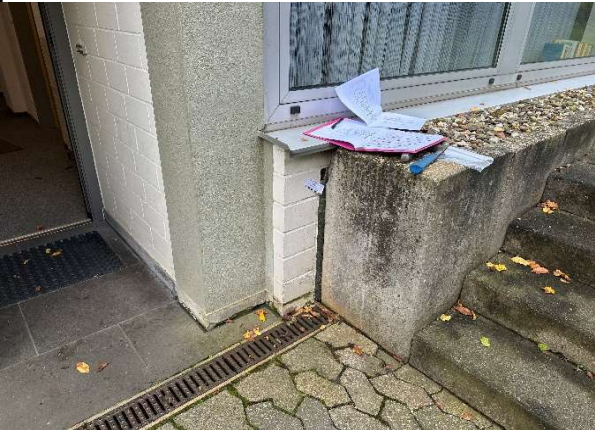
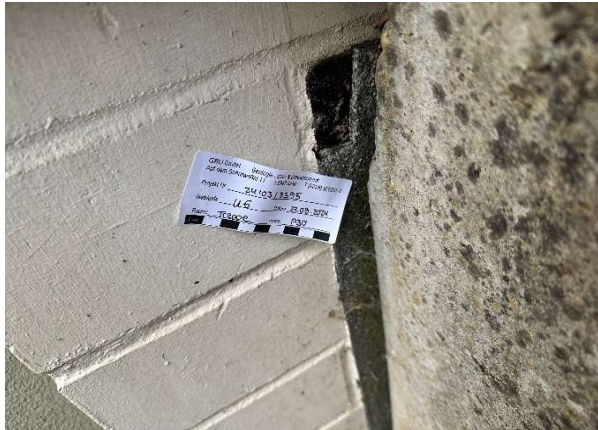
Beschreibung:		Dichtbahn		
Übersichtsabbildung		Detailansicht

Material		Dichtbahn		
Fundstelle		UG, Hintereingang		
Proben Nr.	P30	Analyse *	ja	nein
			x	
Untersuchte Parameter		PAK		
Analysenergebnis		PAK(EPA): 10,8 mg/kg; BaP: < 0,1 mg/kg		
Weitere Fundstellen				
Bemerkung

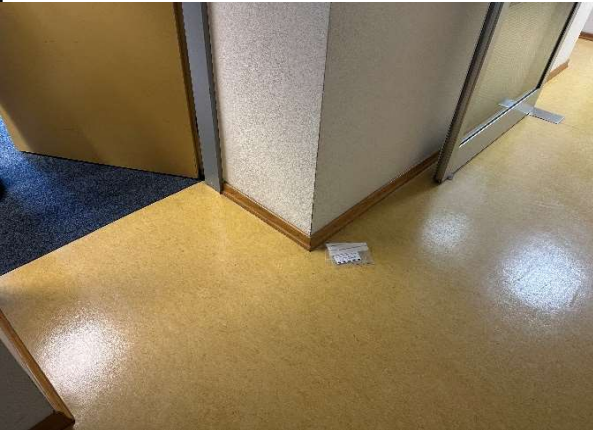
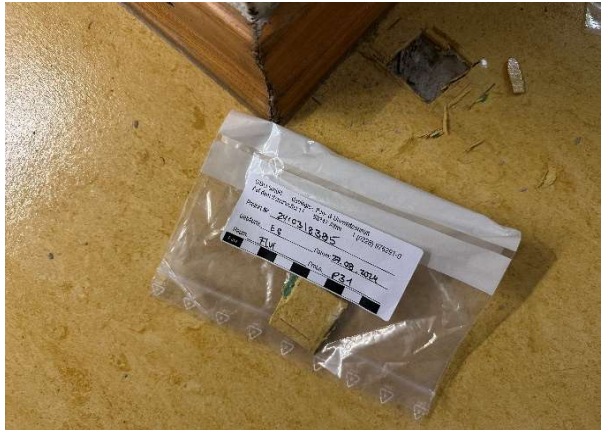
Beschreibung:		Bodenbelag		
Übersichtsabbildung		Detailansicht

Material		Bodenbelag		
Fundstelle		EG, Flur		
Proben Nr.	P31	Analyse *	ja	nein
			X	
Untersuchte Parameter		Asbest		
Analysenergebnis		Bestandteil der Mischprobe "MP Bodenbelag". Diese ist nicht asbesthaltig		
Weitere Fundstellen				
Bemerkung		Die Proben wurden bei 450°C thermisch behandelt und anschließend in warmer verdünnter Salzsäure aufgelöst, der Rückstand wurde jeweils in Anlehnung an das IFA-Verfahren „Verfahren zur analytischen Bestimmung geringer Massengehalte von Asbestfasern in Pulvern, Pudern und Stäuben mit REM/EDX (IFA-Arbeitsmappe 7487). Die Nachweisgrenze liegt bei ca. 0,001 M-%.

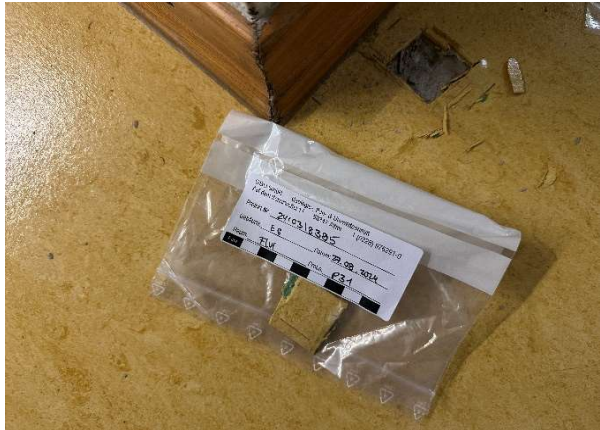
Beschreibung:		Bodenbelag		
Übersichtsabbildung		Detailansicht

Material		Bodenbelag		
Fundstelle		EG, Flur		
Proben Nr.	P31	Analyse *	ja	nein
			X	
Untersuchte Parameter		PCB		
Analysenergebnis		Σ PCB n. DIN: 0,5 mg/kg; Σ PCB (gesamt): 2,5 mg/kg		
Weitere Fundstellen				
Bemerkung		Summe 6 PCB
