SCHADSTOFFKATASTER

Projekt: **Schadstoffkataster Rathaus Wachtberg**

Projekt-Nr.: 24/03/8395

Datum: 04.11.2024

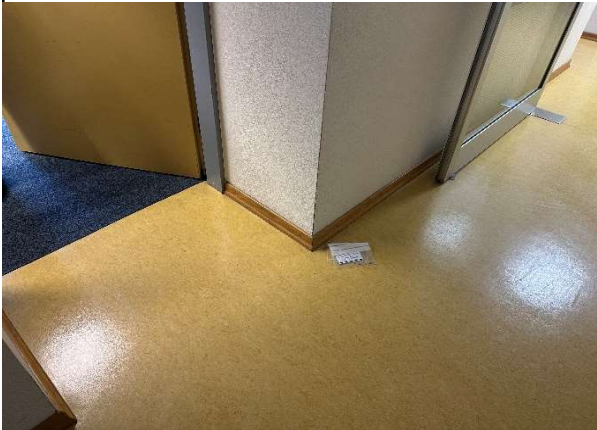
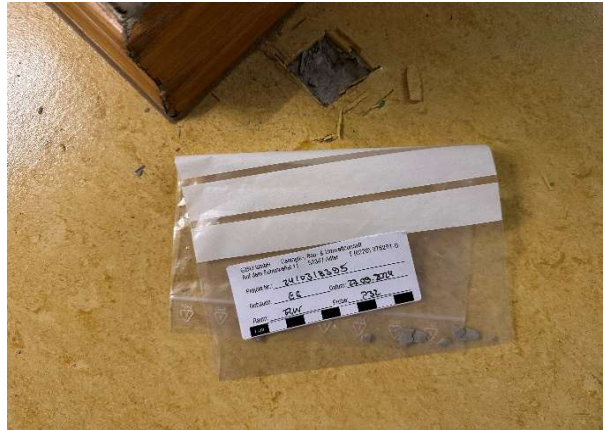
Beschreibung:		Ausgleichsmasse + Bodenbelagskleber		
Übersichtsabbildung		Detailansicht

Material		Ausgleichsmasse + Bodenbelagskleber		
Fundstelle		EG, Flur		
Proben Nr.	P32	Analyse *	ja	nein
			X	
Untersuchte Parameter		Asbest		
Analysenergebnis		Bestandteil der Mischprobe "MP Kleber + AGM 1". Diese ist asbesthaltig		
Weitere Fundstellen				
Bemerkung		Die Proben wurden bei 450°C thermisch behandelt und anschließend in warmer verdünnter Salzsäure aufgelöst, der Rückstand wurde jeweils in Anlehnung an das IFA-Verfahren „Verfahren zur analytischen Bestimmung geringer Massengehalte von Asbestfasern in Pulvern, Pudern und Stäuben mit REM/EDX (IFA-Arbeitsmappe 7487). Die Nachweisgrenze liegt bei ca. 0,001 M-%.

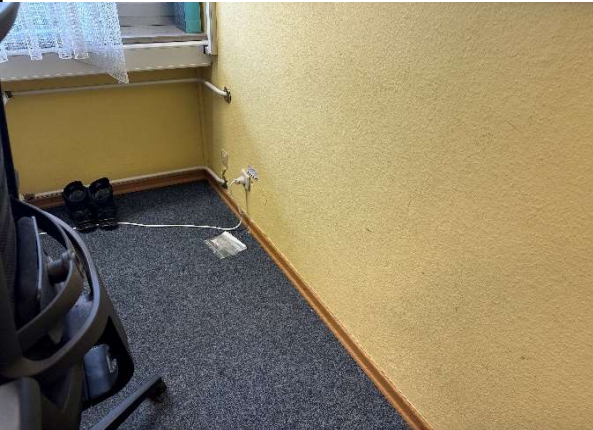
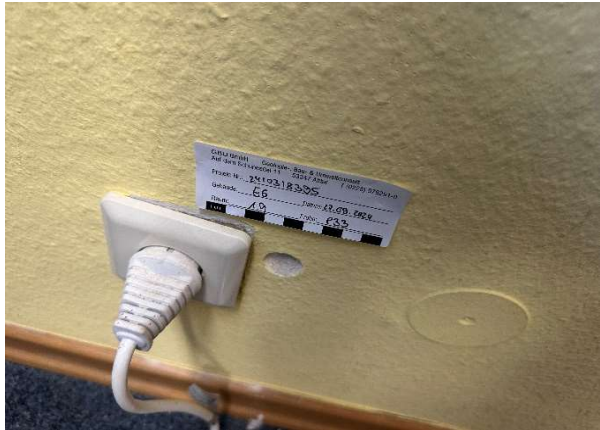
Beschreibung:		Innenwandbekleidung		
Übersichtsabbildung		Detailansicht

Material		Innenwandbekleidung		
Fundstelle		EG, 19		
Proben Nr.	P33	Analyse *	ja	nein
			X	
Untersuchte Parameter		Asbest		
Analysenergebnis		Bestandteil der Mischprobe "MP IWB 4". Diese ist nicht asbesthaltig		
Weitere Fundstellen				
Bemerkung		Die Proben wurden bei 450°C thermisch behandelt und anschließend in warmer verdünnter Salzsäure aufgelöst, der Rückstand wurde jeweils in Anlehnung an das IFA-Verfahren „Verfahren zur analytischen Bestimmung geringer Massengehalte von Asbestfasern in Pulvern, Pudern und Stäuben mit REM/EDX (IFA-Arbeitsmappe 7487). Die Nachweisgrenze liegt bei ca. 0,001 M-%.

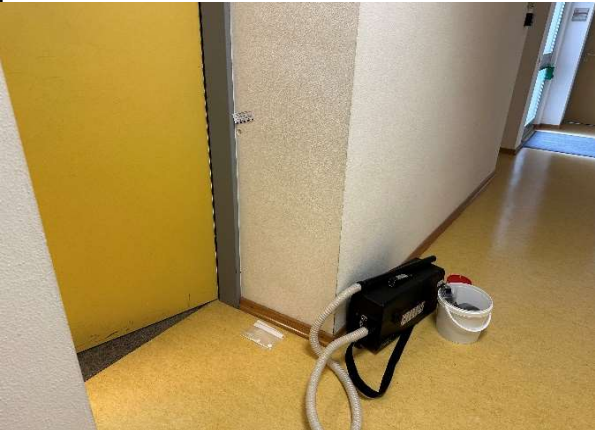
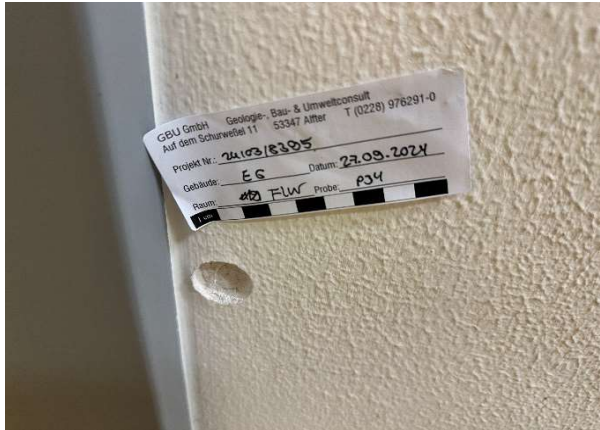
Beschreibung:		Innenwandbekleidung		
Übersichtsabbildung		Detailansicht

Material		Innenwandbekleidung		
Fundstelle		EG, Flur		
Proben Nr.	P34	Analyse *	ja	nein
			X	
Untersuchte Parameter		Asbest		
Analysenergebnis		Bestandteil der Mischprobe "MP IWB 4". Diese ist nicht asbesthaltig		
Weitere Fundstellen				
Bemerkung		Die Proben wurden bei 450°C thermisch behandelt und anschließend in warmer verdünnter Salzsäure aufgelöst, der Rückstand wurde jeweils in Anlehnung an das IFA-Verfahren „Verfahren zur analytischen Bestimmung geringer Massengehalte von Asbestfasern in Pulvern, Pudern und Stäuben mit REM/EDX (IFA-Arbeitsmappe 7487). Die Nachweisgrenze liegt bei ca. 0,001 M-%.

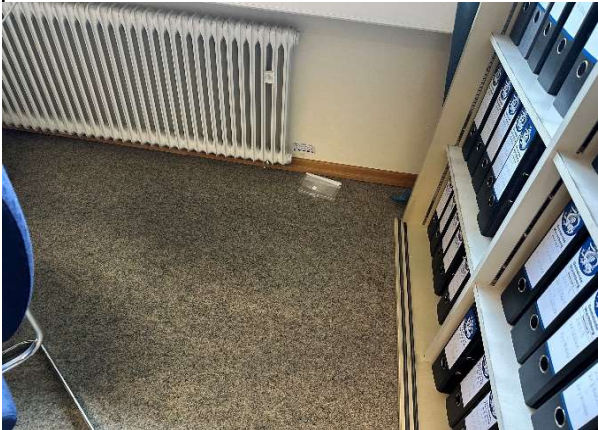
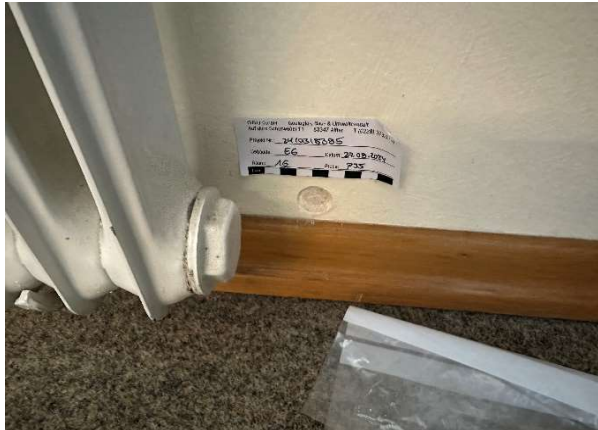
Beschreibung:		Innenwandbekleidung		
Übersichtsabbildung		Detailansicht

Material		Innenwandbekleidung		
Fundstelle		EG, 16		
Proben Nr.	P35	Analyse *	ja	nein
			X	
Untersuchte Parameter		Asbest		
Analysenergebnis		Bestandteil der Mischprobe "MP IWB 4". Diese ist nicht asbesthaltig		
Weitere Fundstellen				
Bemerkung		Die Proben wurden bei 450°C thermisch behandelt und anschließend in warmer verdünnter Salzsäure aufgelöst, der Rückstand wurde jeweils in Anlehnung an das IFA-Verfahren „Verfahren zur analytischen Bestimmung geringer Massengehalte von Asbestfasern in Pulvern, Pudern und Stäuben mit REM/EDX (IFA-Arbeitsmappe 7487). Die Nachweisgrenze liegt bei ca. 0,001 M-%.

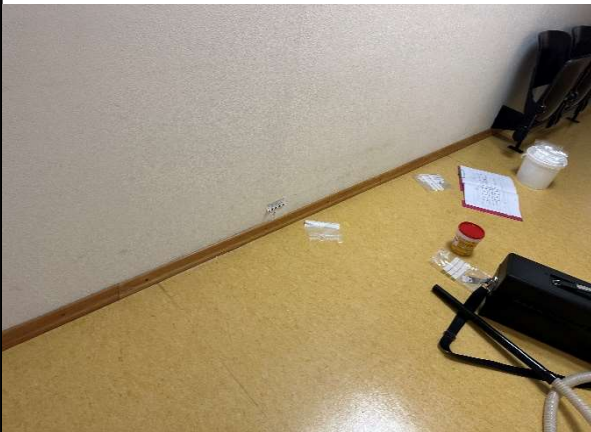
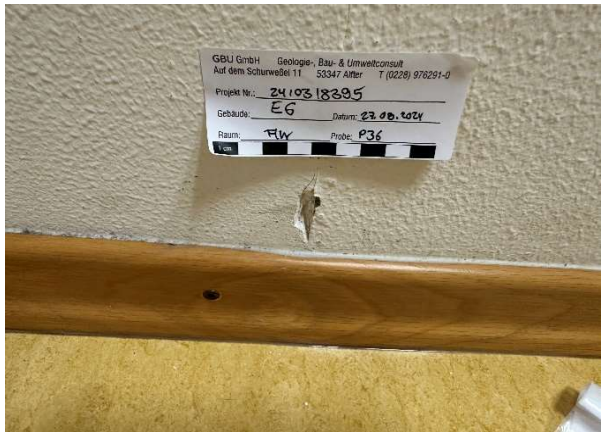
Beschreibung:		Spachtelmasse Leichtbauwand		
Übersichtsabbildung		Detailansicht

Material		Spachtelmasse Leichtbauwand		
Fundstelle		EG, Flur		
Proben Nr.	P36	Analyse *	ja	nein
			X	
Untersuchte Parameter		Asbest		
Analysenergebnis		Bestandteil der Mischprobe "MP Spachtelmasse". Diese ist nicht asbesthaltig		
Weitere Fundstellen				
Bemerkung		Die Proben wurden bei 450°C thermisch behandelt und anschließend in warmer verdünnter Salzsäure aufgelöst, der Rückstand wurde jeweils in Anlehnung an das IFA-Verfahren „Verfahren zur analytischen Bestimmung geringer Massengehalte von Asbestfasern in Pulvern, Pudern und Stäuben mit REM/EDX (IFA-Arbeitsmappe 7487). Die Nachweisgrenze liegt bei ca. 0,001 M-%.

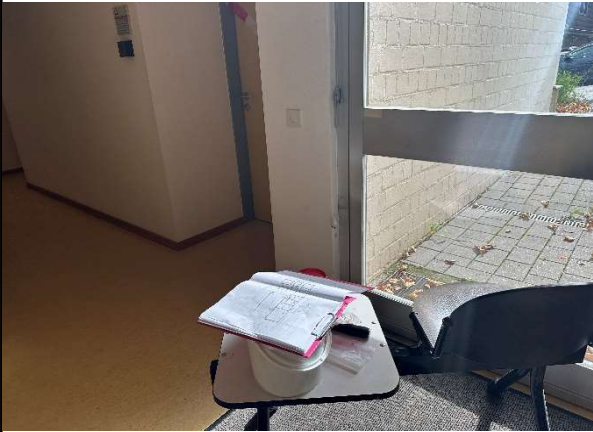
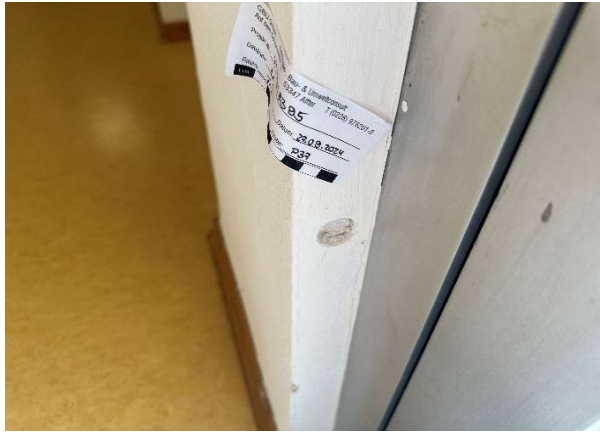
Beschreibung:		Innenwandbekleidung		
Übersichtsabbildung		Detailansicht

Material		Innenwandbekleidung		
Fundstelle		EG, Flur		
Proben Nr.	P37	Analyse *	ja	nein
			X	
Untersuchte Parameter		Asbest		
Analysenergebnis		Bestandteil der Mischprobe "MP IWB 4". Diese ist nicht asbesthaltig		
Weitere Fundstellen				
Bemerkung		Die Proben wurden bei 450°C thermisch behandelt und anschließend in warmer verdünnter Salzsäure aufgelöst, der Rückstand wurde jeweils in Anlehnung an das IFA-Verfahren „Verfahren zur analytischen Bestimmung geringer Massengehalte von Asbestfasern in Pulvern, Pudern und Stäuben mit REM/EDX (IFA-Arbeitsmappe 7487). Die Nachweisgrenze liegt bei ca. 0,001 M-%.

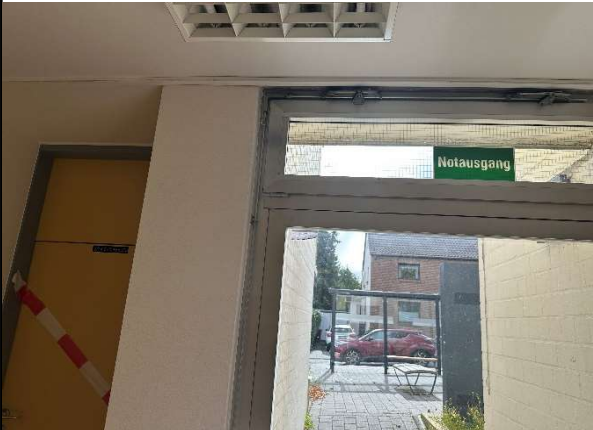
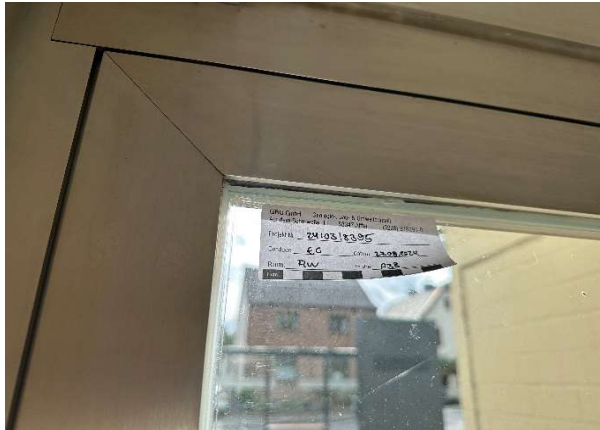
Beschreibung:		Kitt, Tür		
Übersichtsabbildung		Detailansicht

Material		Kitt, Tür		
Fundstelle		EG, Flur		
Proben Nr.	P38	Analyse *	ja	nein
			X	
Untersuchte Parameter		Asbest		
Analysenergebnis		Bestandteil der Mischprobe "MP Fensterkitt". Diese ist asbesthaltig		
Weitere Fundstellen				
Bemerkung		Die Proben wurden bei 450°C thermisch behandelt und anschließend in warmer verdünnter Salzsäure aufgelöst, der Rückstand wurde jeweils in Anlehnung an das IFA-Verfahren „Verfahren zur analytischen Bestimmung geringer Massengehalte von Asbestfasern in Pulvern, Pudern und Stäuben mit REM/EDX (IFA-Arbeitsmappe 7487). Die Nachweisgrenze liegt bei ca. 0,001 M-%.

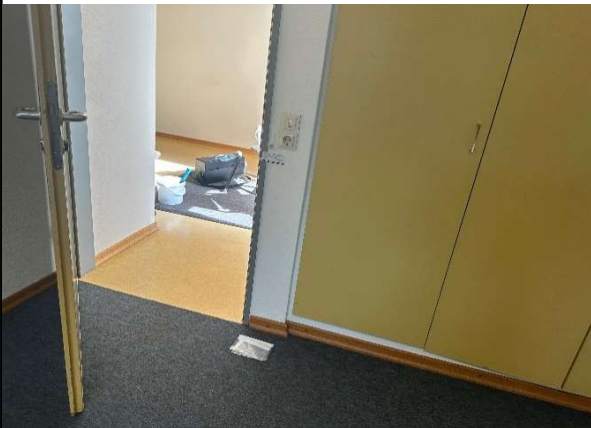
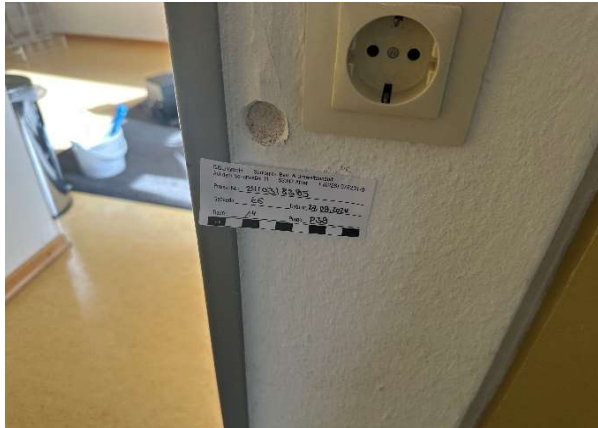
Beschreibung:		Innenwandbekleidung		
Übersichtsabbildung		Detailansicht

Material		Innenwandbekleidung		
Fundstelle		EG, 14		
Proben Nr.	P39	Analyse *	ja	nein
			X	
Untersuchte Parameter		Asbest		
Analysenergebnis		Bestandteil der Mischprobe "MP IWB 4". Diese ist nicht asbesthaltig		
Weitere Fundstellen				
Bemerkung		Die Proben wurden bei 450°C thermisch behandelt und anschließend in warmer verdünnter Salzsäure aufgelöst, der Rückstand wurde jeweils in Anlehnung an das IFA-Verfahren „Verfahren zur analytischen Bestimmung geringer Massengehalte von Asbestfasern in Pulvern, Pudern und Stäuben mit REM/EDX (IFA-Arbeitsmappe 7487). Die Nachweisgrenze liegt bei ca. 0,001 M-%.

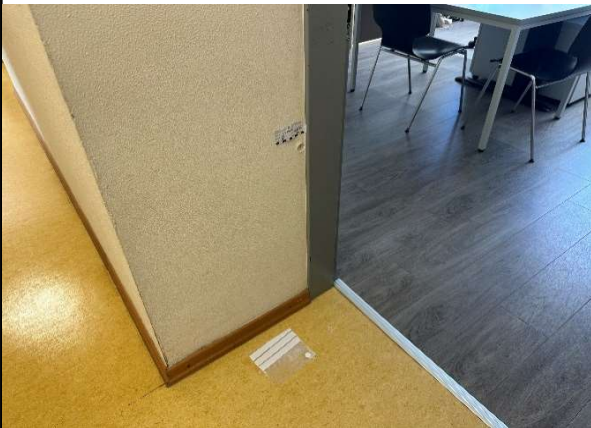
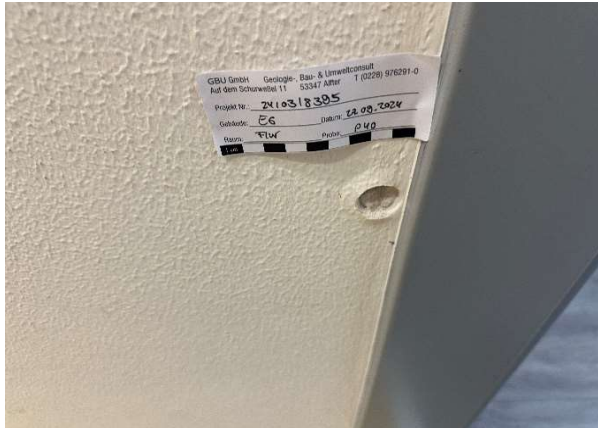
Beschreibung:		Innenwandbekleidung		
Übersichtsabbildung		Detailansicht

Material		Innenwandbekleidung		
Fundstelle		EG, Flur		
Proben Nr.	P40	Analyse *	ja	nein
			X	
Untersuchte Parameter		Asbest		
Analysenergebnis		Bestandteil der Mischprobe "MP IWB 5". Diese ist nicht asbesthaltig		
Weitere Fundstellen				
Bemerkung		Die Proben wurden bei 450°C thermisch behandelt und anschließend in warmer verdünnter Salzsäure aufgelöst, der Rückstand wurde jeweils in Anlehnung an das IFA-Verfahren „Verfahren zur analytischen Bestimmung geringer Massengehalte von Asbestfasern in Pulvern, Pudern und Stäuben mit REM/EDX (IFA-Arbeitsmappe 7487). Die Nachweisgrenze liegt bei ca. 0,001 M-%.

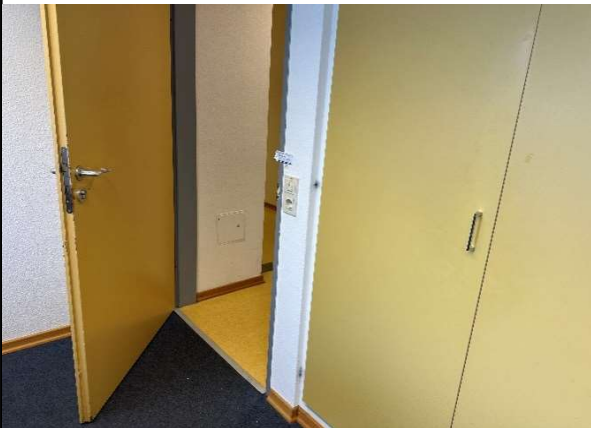
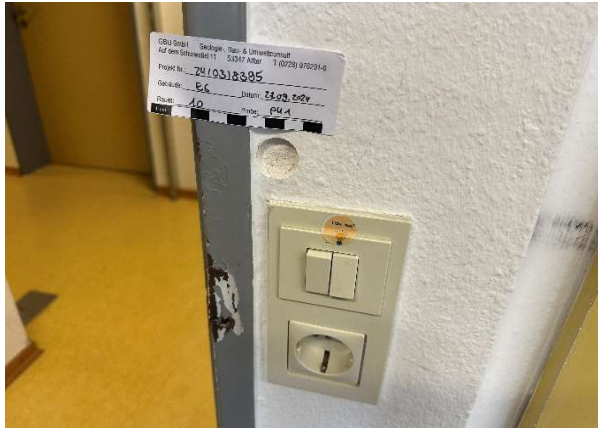
Beschreibung:		Innenwandbekleidung		
Übersichtsabbildung		Detailansicht

Material		Innenwandbekleidung		
Fundstelle		EG, 10		
Proben Nr.	P41	Analyse *	ja	nein
			X	
Untersuchte Parameter		Asbest		
Analysenergebnis		Bestandteil der Mischprobe "MP IWB 5". Diese ist nicht asbesthaltig		
Weitere Fundstellen				
Bemerkung		Die Proben wurden bei 450°C thermisch behandelt und anschließend in warmer verdünnter Salzsäure aufgelöst, der Rückstand wurde jeweils in Anlehnung an das IFA-Verfahren „Verfahren zur analytischen Bestimmung geringer Massengehalte von Asbestfasern in Pulvern, Pudern und Stäuben mit REM/EDX (IFA-Arbeitsmappe 7487). Die Nachweisgrenze liegt bei ca. 0,001 M-%.

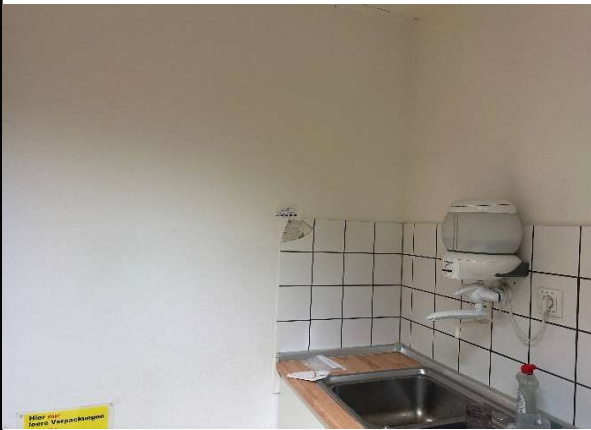
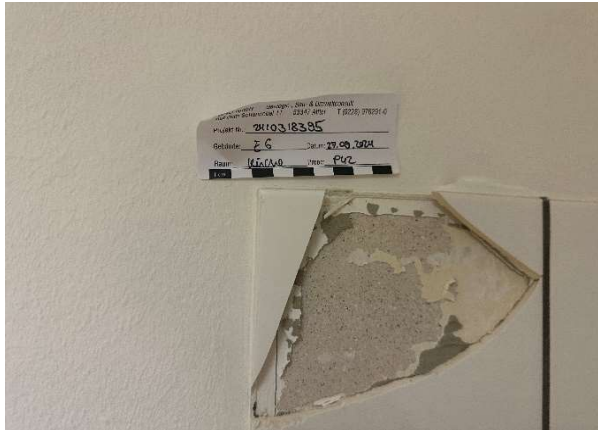
Beschreibung:		Fliesenmörtel		
Übersichtsabbildung		Detailansicht

Material		Fliesenmörtel		
Fundstelle		EG, Küche		
Proben Nr.	P42	Analyse *	ja	nein
			X	
Untersuchte Parameter		Asbest		
Analysenergebnis		Bestandteil der Mischprobe "MP Fliesenmörtel". Diese ist nicht asbesthaltig		
Weitere Fundstellen				
Bemerkung		Die Proben wurden bei 450°C thermisch behandelt und anschließend in warmer verdünnter Salzsäure aufgelöst, der Rückstand wurde jeweils in Anlehnung an das IFA-Verfahren „Verfahren zur analytischen Bestimmung geringer Massengehalte von Asbestfasern in Pulvern, Pudern und Stäuben mit REM/EDX (IFA-Arbeitsmappe 7487). Die Nachweisgrenze liegt bei ca. 0,001 M-%.

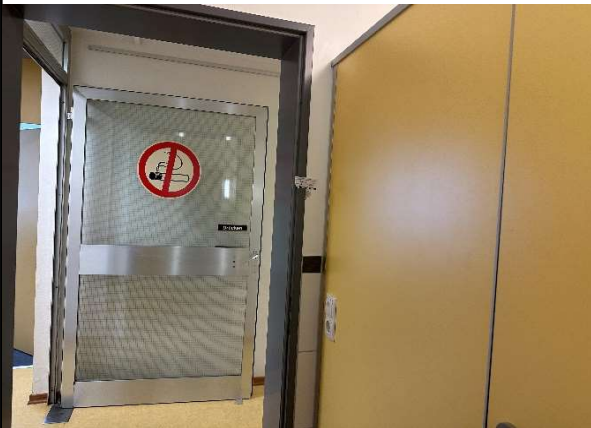
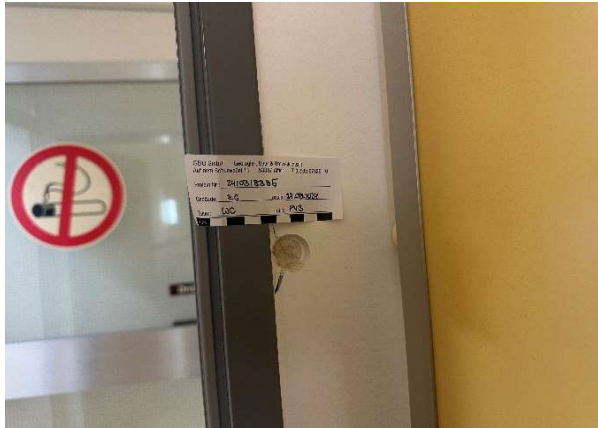
Beschreibung:		Innenwandbekleidung		
Übersichtsabbildung		Detailansicht

Material		Innenwandbekleidung		
Fundstelle		EG, WC		
Proben Nr.	P43	Analyse *	ja	nein
			X	
Untersuchte Parameter		Asbest		
Analysenergebnis		Bestandteil der Mischprobe "MP IWB 5". Diese ist nicht asbesthaltig		
Weitere Fundstellen				
Bemerkung		Die Proben wurden bei 450°C thermisch behandelt und anschließend in warmer verdünnter Salzsäure aufgelöst, der Rückstand wurde jeweils in Anlehnung an das IFA-Verfahren „Verfahren zur analytischen Bestimmung geringer Massengehalte von Asbestfasern in Pulvern, Pudern und Stäuben mit REM/EDX (IFA-Arbeitsmappe 7487). Die Nachweisgrenze liegt bei ca. 0,001 M-%.

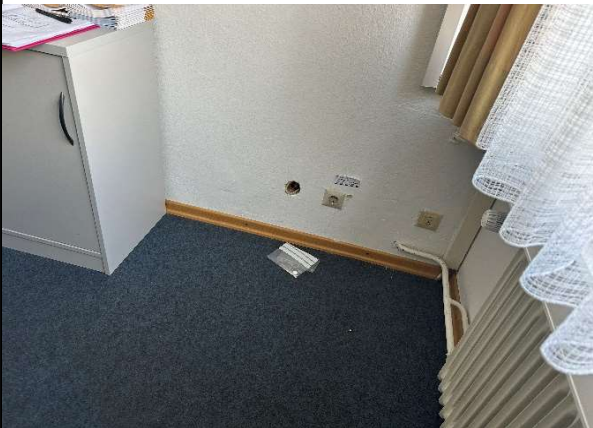
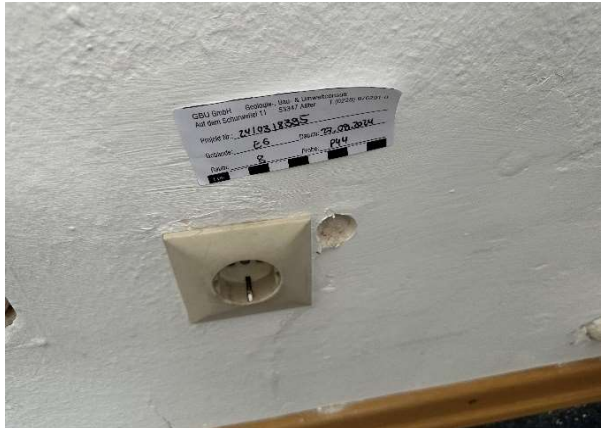
Beschreibung:		Innenwandbekleidung		
Übersichtsabbildung		Detailansicht

Material		Innenwandbekleidung		
Fundstelle		EG, 8		
Proben Nr.	P44	Analyse *	ja	nein
			X	
Untersuchte Parameter		Asbest		
Analysenergebnis		Bestandteil der Mischprobe "MP IWB 5". Diese ist nicht asbesthaltig		
Weitere Fundstellen				
Bemerkung		Die Proben wurden bei 450°C thermisch behandelt und anschließend in warmer verdünnter Salzsäure aufgelöst, der Rückstand wurde jeweils in Anlehnung an das IFA-Verfahren „Verfahren zur analytischen Bestimmung geringer Massengehalte von Asbestfasern in Pulvern, Pudern und Stäuben mit REM/EDX (IFA-Arbeitsmappe 7487). Die Nachweisgrenze liegt bei ca. 0,001 M-%.

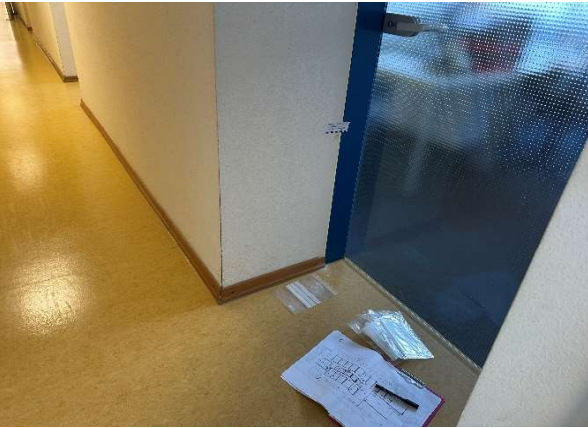
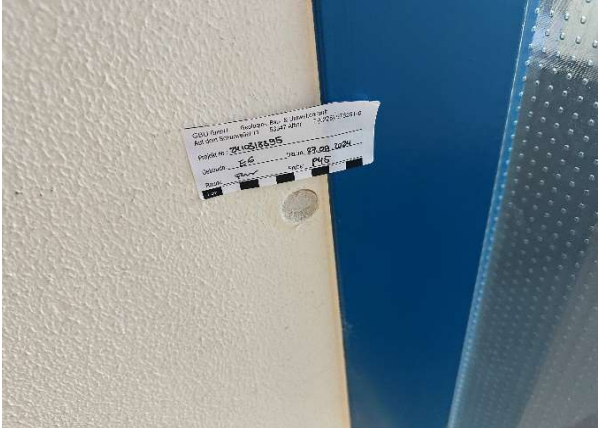
Beschreibung:		Innenwandbekleidung		
Übersichtsabbildung		Detailansicht

Material		Innenwandbekleidung		
Fundstelle		EG, Flur		
Proben Nr.	P45	Analyse *	ja	nein
			X	
Untersuchte Parameter		Asbest		
Analysenergebnis		Bestandteil der Mischprobe "MP IWB 5". Diese ist nicht asbesthaltig		
Weitere Fundstellen				
Bemerkung		Die Proben wurden bei 450°C thermisch behandelt und anschließend in warmer verdünnter Salzsäure aufgelöst, der Rückstand wurde jeweils in Anlehnung an das IFA-Verfahren „Verfahren zur analytischen Bestimmung geringer Massengehalte von Asbestfasern in Pulvern, Pudern und Stäuben mit REM/EDX (IFA-Arbeitsmappe 7487). Die Nachweisgrenze liegt bei ca. 0,001 M-%.

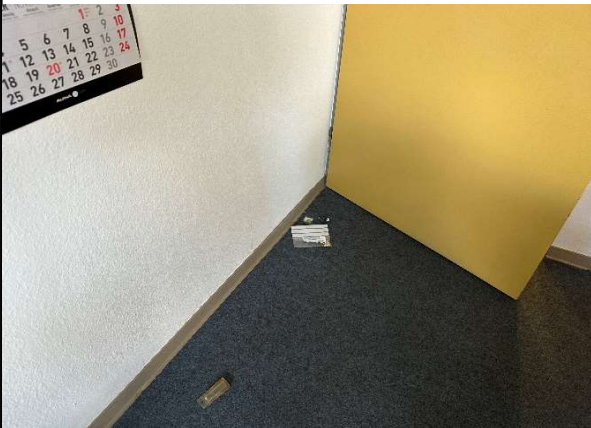
Beschreibung:		Ausgleichsmasse + Bodenbelagskleber		
Übersichtsabbildung		Detailansicht

Material		Ausgleichsmasse + Bodenbelagskleber		
Fundstelle		EG, 9		
Proben Nr.	P46	Analyse *	ja	nein
			X	
Untersuchte Parameter		Asbest		
Analysenergebnis		Bestandteil der Mischprobe "MP Kleber + AGM 2". Diese ist nicht asbesthaltig		
Weitere Fundstellen				
Bemerkung		Die Proben wurden bei 450°C thermisch behandelt und anschließend in warmer verdünnter Salzsäure aufgelöst, der Rückstand wurde jeweils in Anlehnung an das IFA-Verfahren „Verfahren zur analytischen Bestimmung geringer Massengehalte von Asbestfasern in Pulvern, Pudern und Stäuben mit REM/EDX (IFA-Arbeitsmappe 7487). Die Nachweisgrenze liegt bei ca. 0,001 M-%.

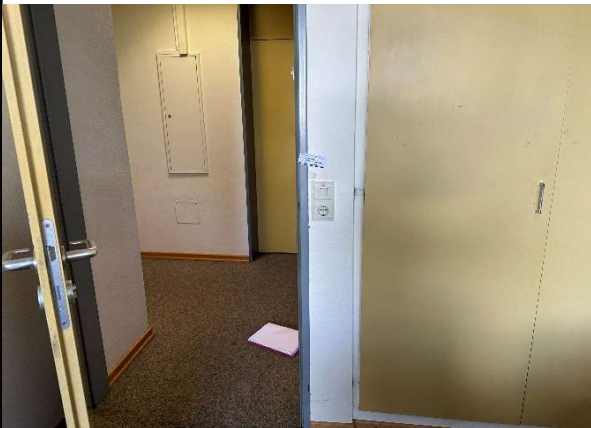
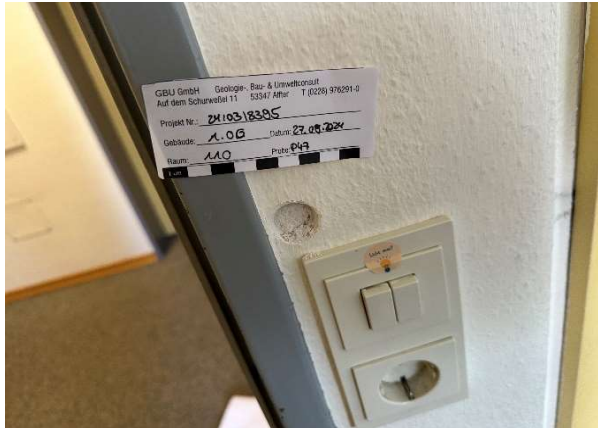
Beschreibung:		Innenwandbekleidung		
Übersichtsabbildung		Detailansicht

Material		Innenwandbekleidung		
Fundstelle		1.OG, 110		
Proben Nr.	P47	Analyse *	ja	nein
			X	
Untersuchte Parameter		Asbest		
Analysenergebnis		Bestandteil der Mischprobe "MP IWB 6". Diese ist nicht asbesthaltig		
Weitere Fundstellen				
Bemerkung		Die Proben wurden bei 450°C thermisch behandelt und anschließend in warmer verdünnter Salzsäure aufgelöst, der Rückstand wurde jeweils in Anlehnung an das IFA-Verfahren „Verfahren zur analytischen Bestimmung geringer Massengehalte von Asbestfasern in Pulvern, Pudern und Stäuben mit REM/EDX (IFA-Arbeitsmappe 7487). Die Nachweisgrenze liegt bei ca. 0,001 M-%.

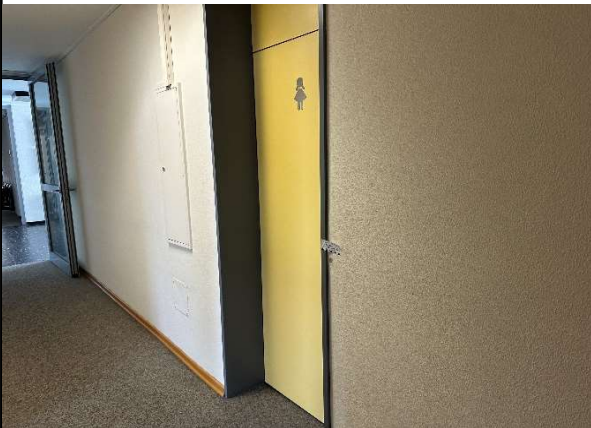
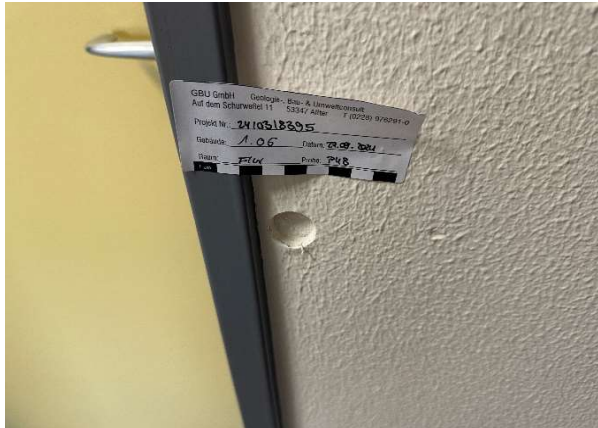
Beschreibung:		Innenwandbekleidung		
Übersichtsabbildung		Detailansicht

Material		Innenwandbekleidung		
Fundstelle		1.OG, Flur		
Proben Nr.	P48	Analyse *	ja	nein
			X	
Untersuchte Parameter		Asbest		
Analysenergebnis		Bestandteil der Mischprobe "MP IWB 6". Diese ist nicht asbesthaltig		
Weitere Fundstellen				
Bemerkung		Die Proben wurden bei 450°C thermisch behandelt und anschließend in warmer verdünnter Salzsäure aufgelöst, der Rückstand wurde jeweils in Anlehnung an das IFA-Verfahren „Verfahren zur analytischen Bestimmung geringer Massengehalte von Asbestfasern in Pulvern, Pudern und Stäuben mit REM/EDX (IFA-Arbeitsmappe 7487). Die Nachweisgrenze liegt bei ca. 0,001 M-%.

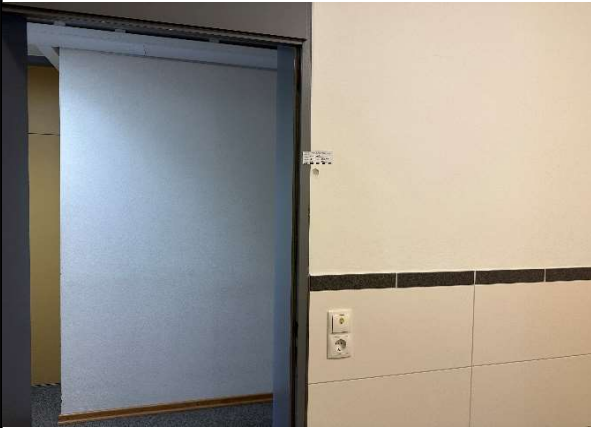
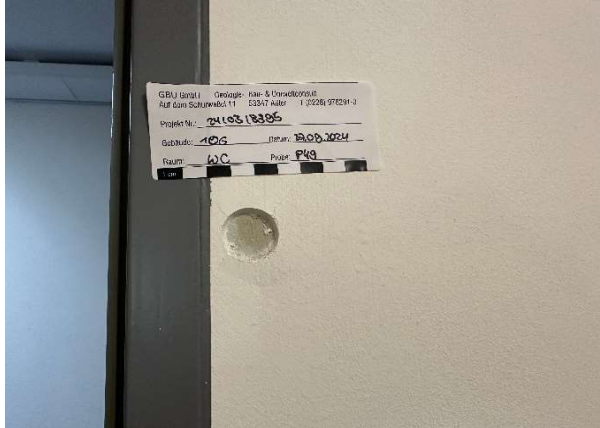
Beschreibung:		Innenwandbekleidung		
Übersichtsabbildung		Detailansicht

Material		Innenwandbekleidung		
Fundstelle		1.OG, WC		
Proben Nr.	P49	Analyse *	ja	nein
			X	
Untersuchte Parameter		Asbest		
Analysenergebnis		Bestandteil der Mischprobe "MP IWB 6". Diese ist nicht asbesthaltig		
Weitere Fundstellen				
Bemerkung		Die Proben wurden bei 450°C thermisch behandelt und anschließend in warmer verdünnter Salzsäure aufgelöst, der Rückstand wurde jeweils in Anlehnung an das IFA-Verfahren „Verfahren zur analytischen Bestimmung geringer Massengehalte von Asbestfasern in Pulvern, Pudern und Stäuben mit REM/EDX (IFA-Arbeitsmappe 7487). Die Nachweisgrenze liegt bei ca. 0,001 M-%.

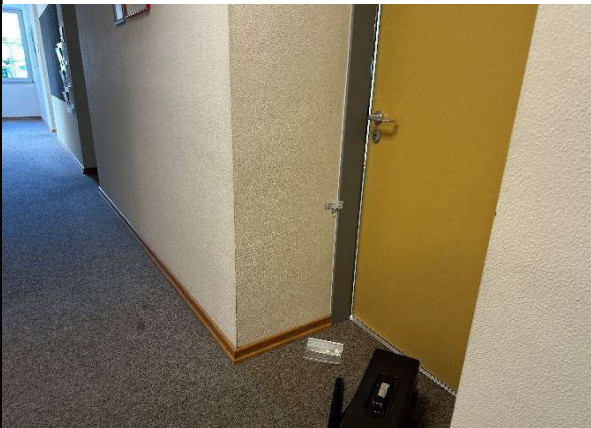
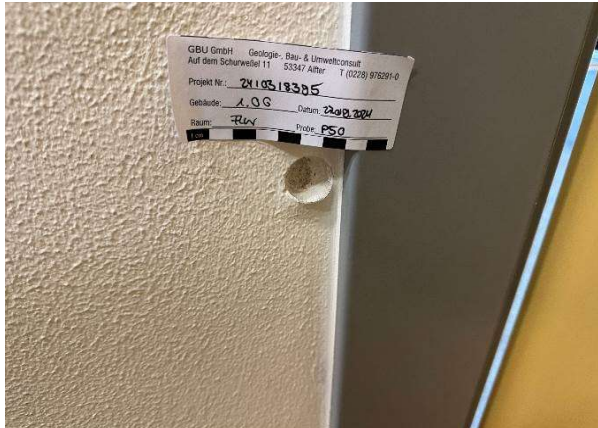
Beschreibung:		Innenwandbekleidung		
Übersichtsabbildung		Detailansicht

Material		Innenwandbekleidung		
Fundstelle		1.OG, Flur		
Proben Nr.	P50	Analyse *	ja	nein
			X	
Untersuchte Parameter		Asbest		
Analysenergebnis		Bestandteil der Mischprobe "MP IWB 6". Diese ist nicht asbesthaltig		
Weitere Fundstellen				
Bemerkung		Die Proben wurden bei 450°C thermisch behandelt und anschließend in warmer verdünnter Salzsäure aufgelöst, der Rückstand wurde jeweils in Anlehnung an das IFA-Verfahren „Verfahren zur analytischen Bestimmung geringer Massengehalte von Asbestfasern in Pulvern, Pudern und Stäuben mit REM/EDX (IFA-Arbeitsmappe 7487). Die Nachweisgrenze liegt bei ca. 0,001 M-%.

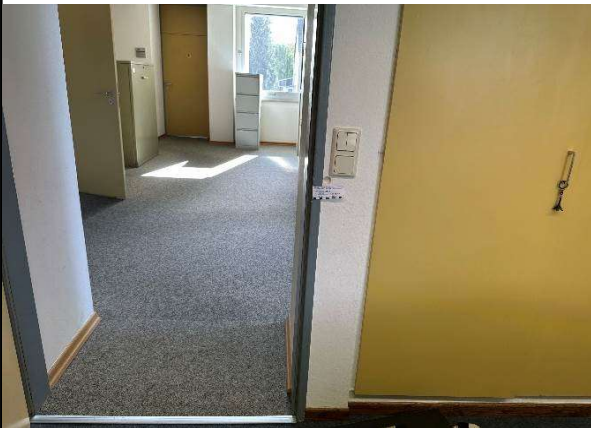
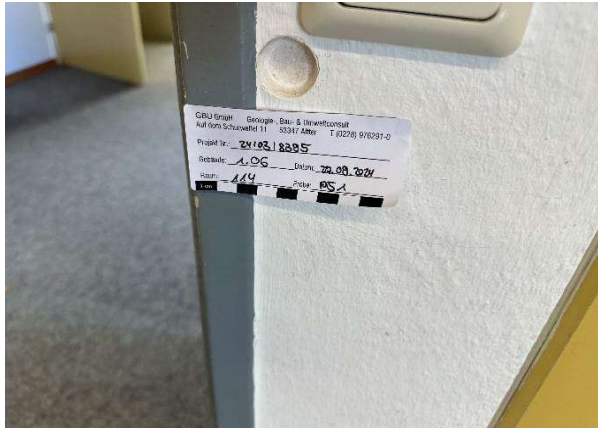
Beschreibung:		Innenwandbekleidung		
Übersichtsabbildung		Detailansicht

Material		Innenwandbekleidung		
Fundstelle		1.OG, 114		
Proben Nr.	P51	Analyse *	ja	nein
			X	
Untersuchte Parameter		Asbest		
Analysenergebnis		Bestandteil der Mischprobe "MP IWB 6". Diese ist nicht asbesthaltig		
Weitere Fundstellen				
Bemerkung		Die Proben wurden bei 450°C thermisch behandelt und anschließend in warmer verdünnter Salzsäure aufgelöst, der Rückstand wurde jeweils in Anlehnung an das IFA-Verfahren „Verfahren zur analytischen Bestimmung geringer Massengehalte von Asbestfasern in Pulvern, Pudern und Stäuben mit REM/EDX (IFA-Arbeitsmappe 7487). Die Nachweisgrenze liegt bei ca. 0,001 M-%.

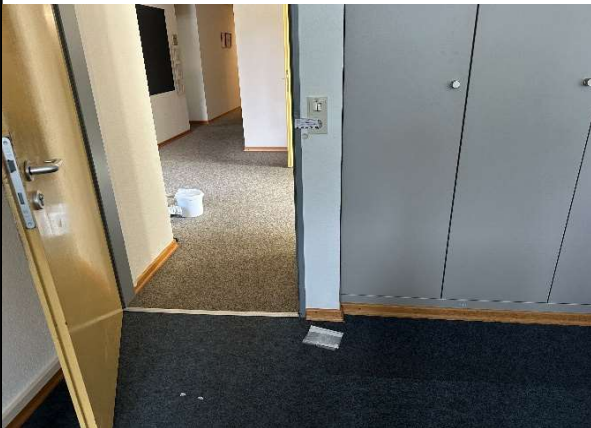
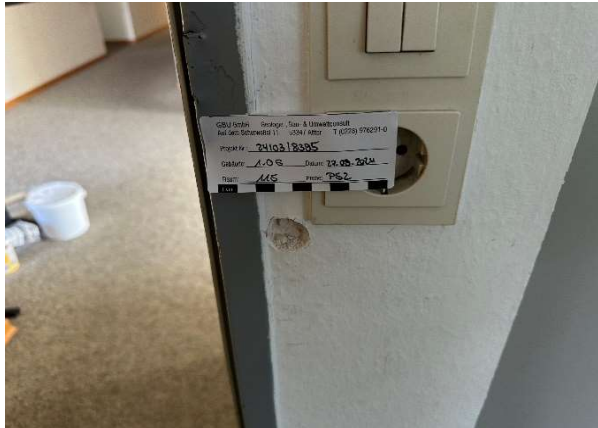
Beschreibung:		Innenwandbekleidung		
Übersichtsabbildung		Detailansicht

Material		Innenwandbekleidung		
Fundstelle		1.OG, 115		
Proben Nr.	P52	Analyse *	ja	nein
			X	
Untersuchte Parameter		Asbest		
Analysenergebnis		Bestandteil der Mischprobe "MP IWB 7". Diese ist nicht asbesthaltig		
Weitere Fundstellen				
Bemerkung		Die Proben wurden bei 450°C thermisch behandelt und anschließend in warmer verdünnter Salzsäure aufgelöst, der Rückstand wurde jeweils in Anlehnung an das IFA-Verfahren „Verfahren zur analytischen Bestimmung geringer Massengehalte von Asbestfasern in Pulvern, Pudern und Stäuben mit REM/EDX (IFA-Arbeitsmappe 7487). Die Nachweisgrenze liegt bei ca. 0,001 M-%.

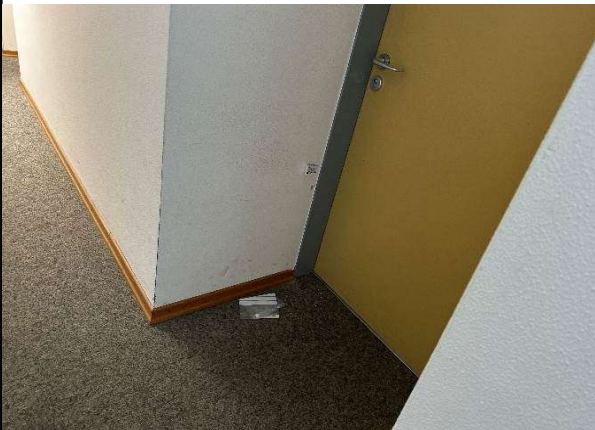
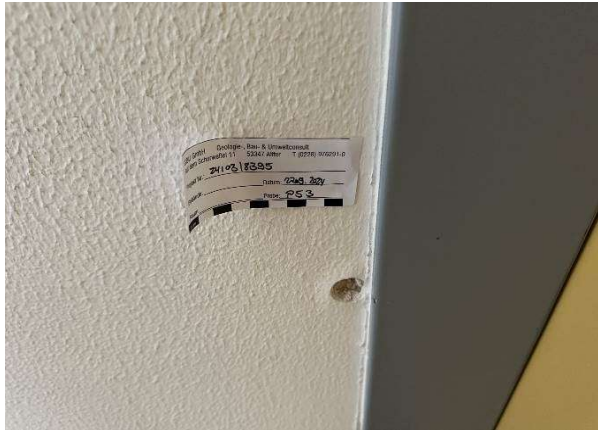
Beschreibung:		Innenwandbekleidung		
Übersichtsabbildung		Detailansicht

Material		Innenwandbekleidung		
Fundstelle		1.OG, Flur		
Proben Nr.	P53	Analyse *	ja	nein
			X	
Untersuchte Parameter		Asbest		
Analysenergebnis		Bestandteil der Mischprobe "MP IWB 7". Diese ist nicht asbesthaltig		
Weitere Fundstellen				
Bemerkung		Die Proben wurden bei 450°C thermisch behandelt und anschließend in warmer verdünnter Salzsäure aufgelöst, der Rückstand wurde jeweils in Anlehnung an das IFA-Verfahren „Verfahren zur analytischen Bestimmung geringer Massengehalte von Asbestfasern in Pulvern, Pudern und Stäuben mit REM/EDX (IFA-Arbeitsmappe 7487). Die Nachweisgrenze liegt bei ca. 0,001 M-%.

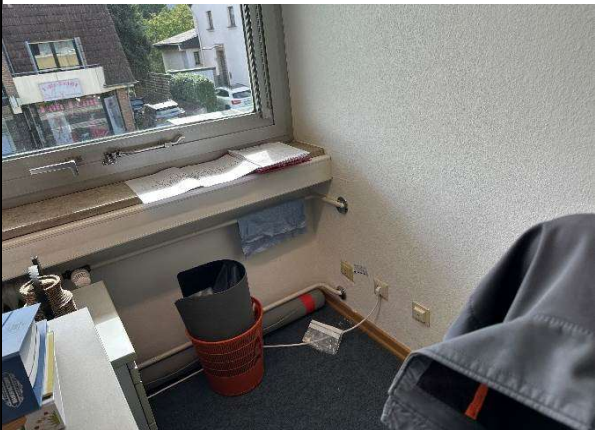
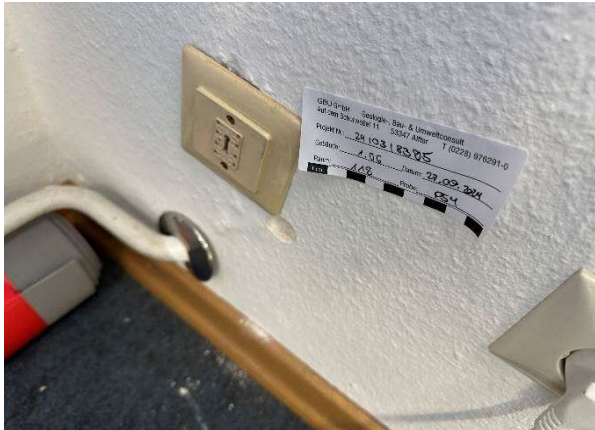
Beschreibung:		Innenwandbekleidung		
Übersichtsabbildung		Detailansicht

Material		Innenwandbekleidung		
Fundstelle		1.OG, 118		
Proben Nr.	P54	Analyse *	ja	nein
			X	
Untersuchte Parameter		Asbest		
Analysenergebnis		Bestandteil der Mischprobe "MP IWB 7". Diese ist nicht asbesthaltig		
Weitere Fundstellen				
Bemerkung		Die Proben wurden bei 450°C thermisch behandelt und anschließend in warmer verdünnter Salzsäure aufgelöst, der Rückstand wurde jeweils in Anlehnung an das IFA-Verfahren „Verfahren zur analytischen Bestimmung geringer Massengehalte von Asbestfasern in Pulvern, Pudern und Stäuben mit REM/EDX (IFA-Arbeitsmappe 7487). Die Nachweisgrenze liegt bei ca. 0,001 M-%.

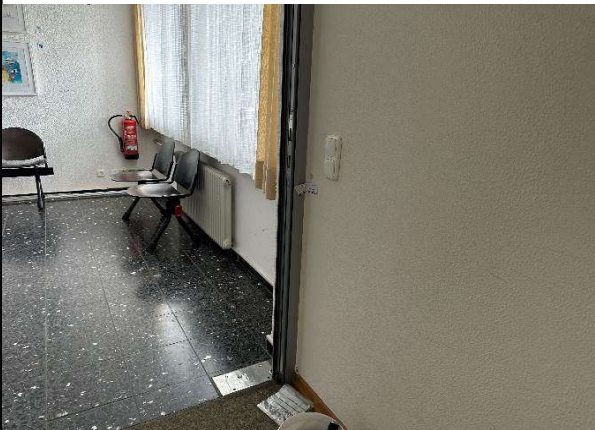
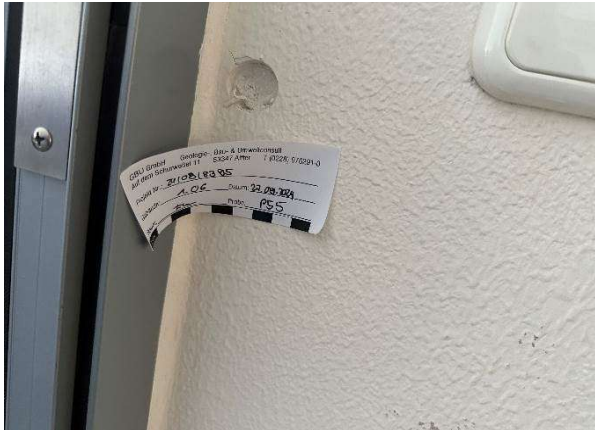
Beschreibung:		Innenwandbekleidung		
Übersichtsabbildung		Detailansicht

Material		Innenwandbekleidung		
Fundstelle		1.OG, Flur		
Proben Nr.	P55	Analyse *	ja	nein
			X	
Untersuchte Parameter		Asbest		
Analysenergebnis		Bestandteil der Mischprobe "MP IWB 7". Diese ist nicht asbesthaltig		
Weitere Fundstellen				
Bemerkung		Die Proben wurden bei 450°C thermisch behandelt und anschließend in warmer verdünnter Salzsäure aufgelöst, der Rückstand wurde jeweils in Anlehnung an das IFA-Verfahren „Verfahren zur analytischen Bestimmung geringer Massengehalte von Asbestfasern in Pulvern, Pudern und Stäuben mit REM/EDX (IFA-Arbeitsmappe 7487). Die Nachweisgrenze liegt bei ca. 0,001 M-%.

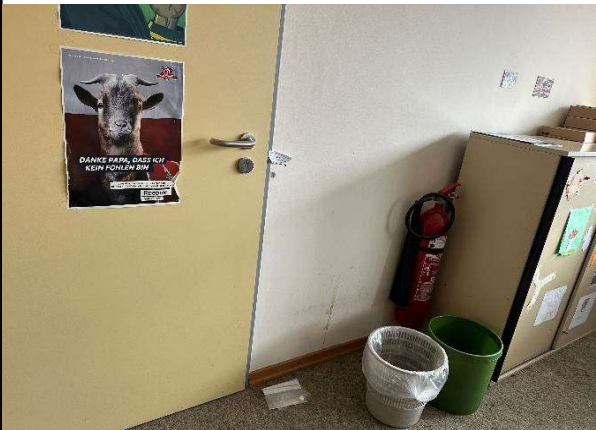
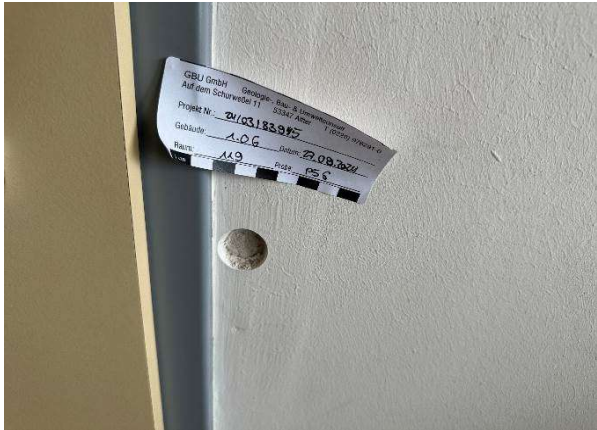
Beschreibung:		Innenwandbekleidung		
Übersichtsabbildung		Detailansicht

Material		Innenwandbekleidung		
Fundstelle		1.OG, 119		
Proben Nr.	P56	Analyse *	ja	nein
			X	
Untersuchte Parameter		Asbest		
Analysenergebnis		Bestandteil der Mischprobe "MP IWB 7". Diese ist nicht asbesthaltig		
Weitere Fundstellen				
Bemerkung		Die Proben wurden bei 450°C thermisch behandelt und anschließend in warmer verdünnter Salzsäure aufgelöst, der Rückstand wurde jeweils in Anlehnung an das IFA-Verfahren „Verfahren zur analytischen Bestimmung geringer Massengehalte von Asbestfasern in Pulvern, Pudern und Stäuben mit REM/EDX (IFA-Arbeitsmappe 7487). Die Nachweisgrenze liegt bei ca. 0,001 M-%.

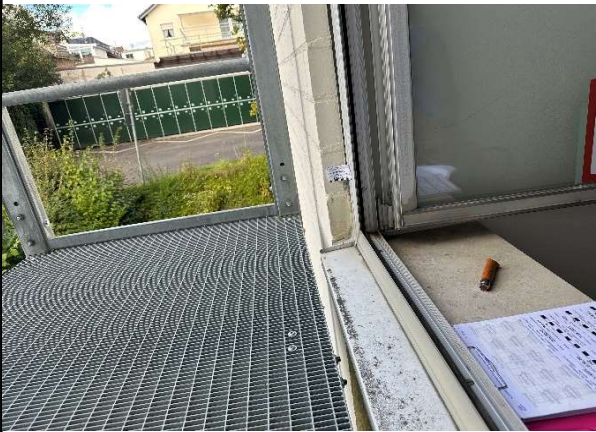
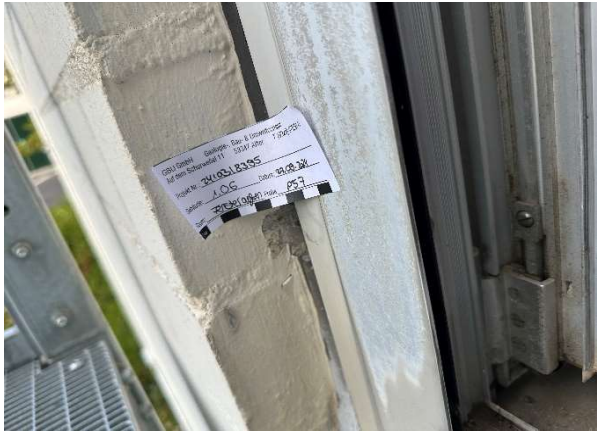
Material		Fugenmasse		
Fundstelle		1.OG, Fenster außen		
Proben Nr.	P57	Analyse *	ja	nein
			X	
Untersuchte Parameter		Asbest		
Analysenergebnis		Bestandteil der Mischprobe "MP Fugenmasse". Diese ist nicht asbesthaltig		
Weitere Fundstellen				
Bemerkung		Die Proben wurden bei 450°C thermisch behandelt und anschließend in warmer verdünnter Salzsäure aufgelöst, der Rückstand wurde jeweils in Anlehnung an das IFA-Verfahren „Verfahren zur analytischen Bestimmung geringer Massengehalte von Asbestfasern in Pulvern, Pudern und Stäuben mit REM/EDX (IFA-Arbeitsmappe 7487). Die Nachweisgrenze liegt bei ca. 0,001 M-%.

Beschreibung:		Fugenmasse		
Übersichtsabbildung		Detailansicht

Material		Fugenmasse		
Fundstelle		1.OG, Fenster außen		
Proben Nr.	P57	Analyse *	ja	nein
			x	
Untersuchte Parameter		PCB		
Analysenergebnis		Σ PCB n. DIN: 239,6 mg/kg; Σ PCB (gesamt): 1.198,0 mg/kg		
Weitere Fundstellen				
Bemerkung		Summe 6 PCB

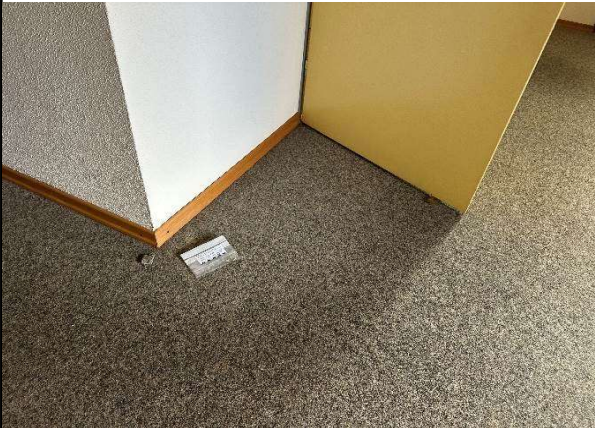
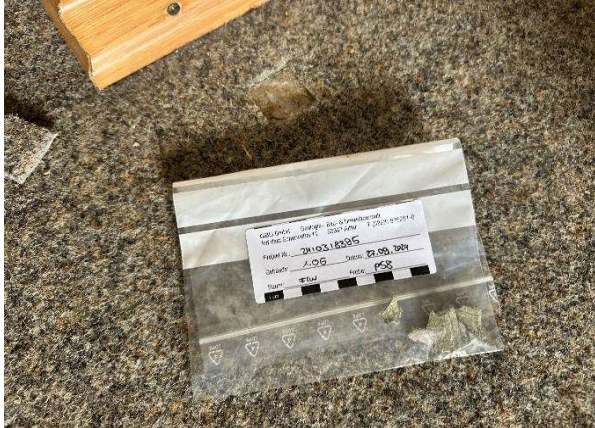
Beschreibung:		Ausgleichsmasse + Bodenbelagskleber		
Übersichtsabbildung		Detailansicht

Material		Ausgleichsmasse + Bodenbelagskleber		
Fundstelle		1.OG, Flur		
Proben Nr.	P58	Analyse *	ja	nein
			X	
Untersuchte Parameter		Asbest		
Analysenergebnis		Bestandteil der Mischprobe "MP Kleber + AGM 2". Diese ist nicht asbesthaltig		
Weitere Fundstellen				
Bemerkung		Die Proben wurden bei 450°C thermisch behandelt und anschließend in warmer verdünnter Salzsäure aufgelöst, der Rückstand wurde jeweils in Anlehnung an das IFA-Verfahren „Verfahren zur analytischen Bestimmung geringer Massengehalte von Asbestfasern in Pulvern, Pudern und Stäuben mit REM/EDX (IFA-Arbeitsmappe 7487). Die Nachweisgrenze liegt bei ca. 0,001 M-%.

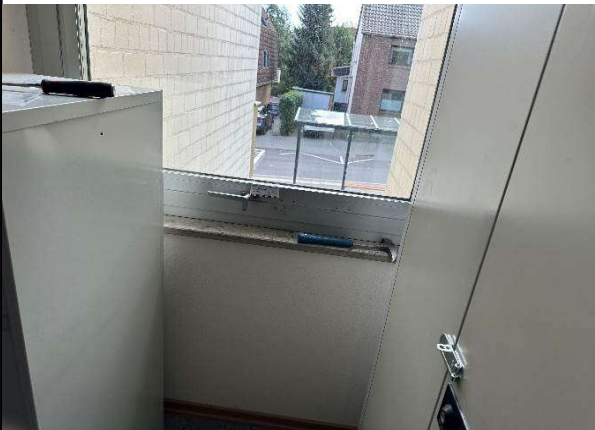
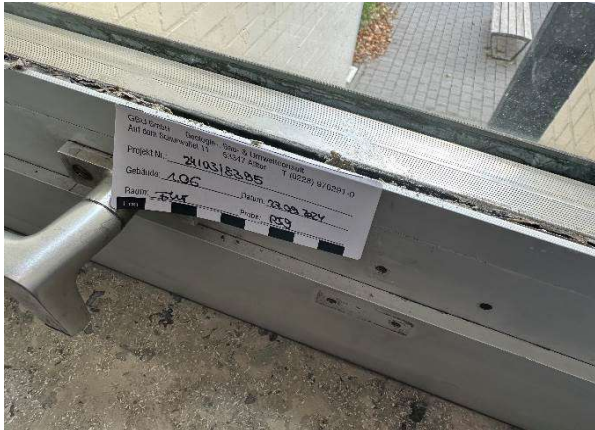
Beschreibung:		Fensterkitt		
Übersichtsabbildung		Detailansicht

Material		Fensterkitt		
Fundstelle		1.OG, Flur		
Proben Nr.	P59	Analyse *	ja	nein
			X	
Untersuchte Parameter		Asbest		
Analysenergebnis		Bestandteil der Mischprobe "MP Fensterkitt". Diese ist asbesthaltig		
Weitere Fundstellen				
Bemerkung		Die Proben wurden bei 450°C thermisch behandelt und anschließend in warmer verdünnter Salzsäure aufgelöst, der Rückstand wurde jeweils in Anlehnung an das IFA-Verfahren „Verfahren zur analytischen Bestimmung geringer Massengehalte von Asbestfasern in Pulvern, Pudern und Stäuben mit REM/EDX (IFA-Arbeitsmappe 7487). Die Nachweisgrenze liegt bei ca. 0,001 M-%.

Material		Fensterkitt		
Fundstelle		1.OG, Flur		
Proben Nr.	P59	Analyse *	ja	nein
			X	
Untersuchte Parameter		PCB		
Analysenergebnis		∑ PCB n. DIN: 0,1 mg/kg; ∑ PCB (gesamt): 0,5 mg/kg		
Weitere Fundstellen				
Bemerkung		Summe 6 PCB

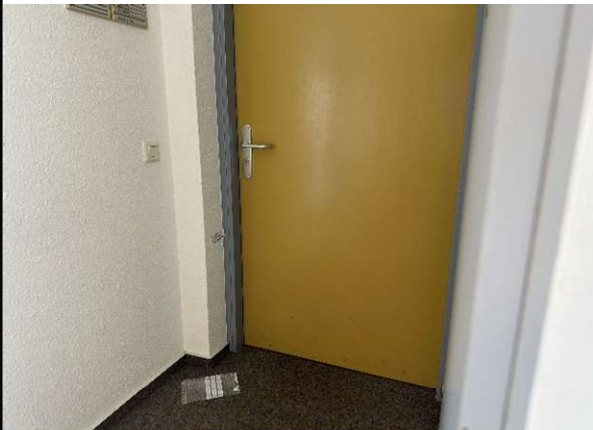
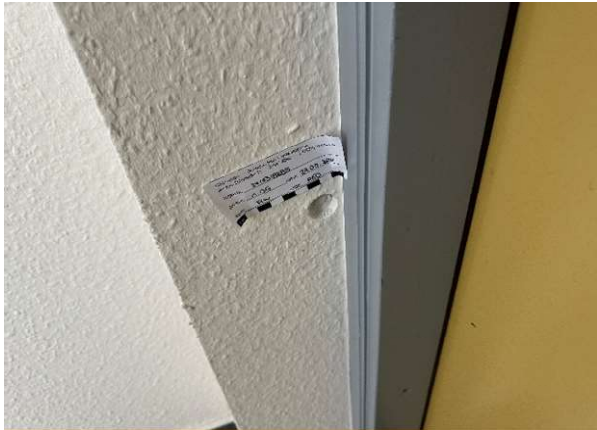
Beschreibung:		Innenwandbekleidung		
Übersichtsabbildung		Detailansicht

Material		Innenwandbekleidung		
Fundstelle		1.OG, Flur		
Proben Nr.	P60	Analyse *	ja	nein
			X	
Untersuchte Parameter		Asbest		
Analysenergebnis		Bestandteil der Mischprobe "MP IWB 8". Diese ist nicht asbesthaltig		
Weitere Fundstellen				
Bemerkung		Die Proben wurden bei 450°C thermisch behandelt und anschließend in warmer verdünnter Salzsäure aufgelöst, der Rückstand wurde jeweils in Anlehnung an das IFA-Verfahren „Verfahren zur analytischen Bestimmung geringer Massengehalte von Asbestfasern in Pulvern, Pudern und Stäuben mit REM/EDX (IFA-Arbeitsmappe 7487). Die Nachweisgrenze liegt bei ca. 0,001 M-%.

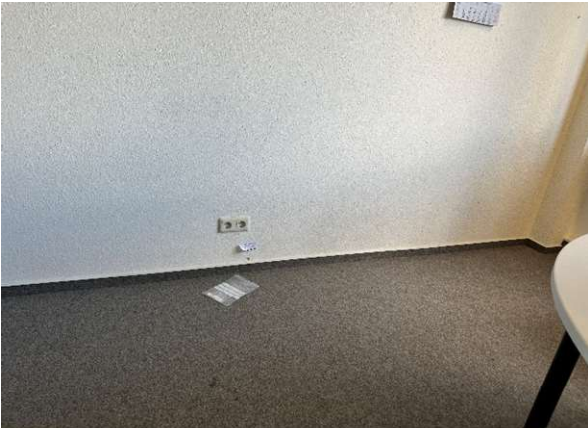
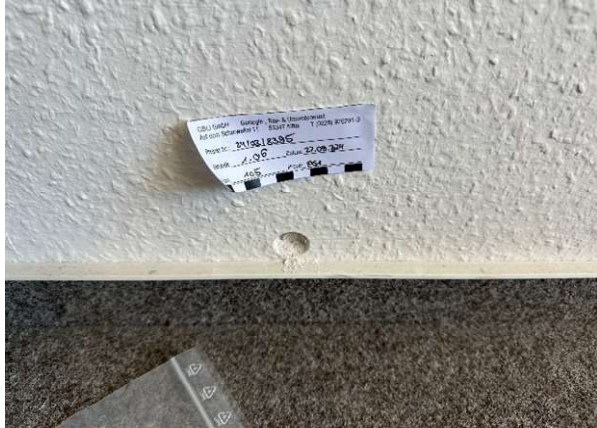
Beschreibung:		Innenwandbekleidung		
Übersichtsabbildung		Detailansicht

Material		Innenwandbekleidung		
Fundstelle		1.OG, 105		
Proben Nr.	P61	Analyse *	ja	nein
			X	
Untersuchte Parameter		Asbest		
Analysenergebnis		Bestandteil der Mischprobe "MP IWB 8". Diese ist nicht asbesthaltig		
Weitere Fundstellen				
Bemerkung		Die Proben wurden bei 450°C thermisch behandelt und anschließend in warmer verdünnter Salzsäure aufgelöst, der Rückstand wurde jeweils in Anlehnung an das IFA-Verfahren „Verfahren zur analytischen Bestimmung geringer Massengehalte von Asbestfasern in Pulvern, Pudern und Stäuben mit REM/EDX (IFA-Arbeitsmappe 7487). Die Nachweisgrenze liegt bei ca. 0,001 M-%.

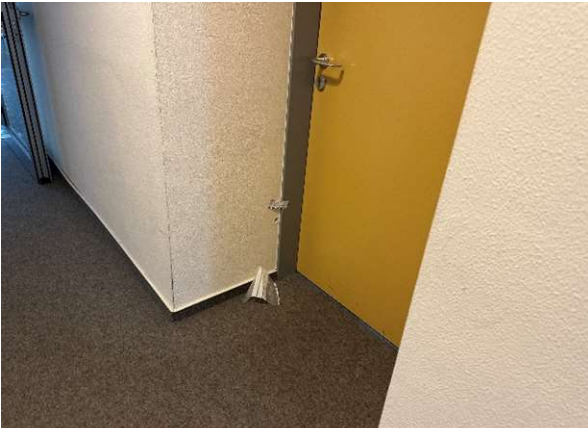
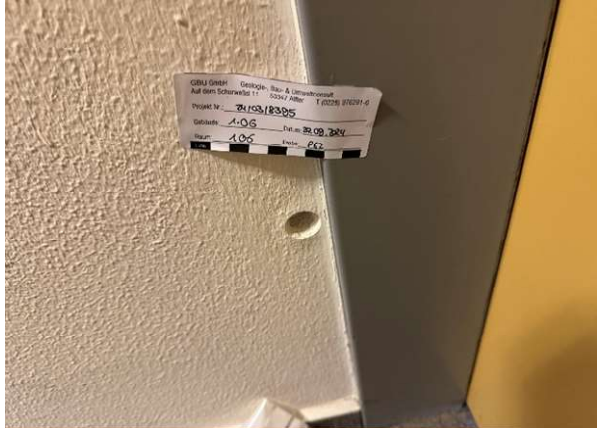
Beschreibung:		Innenwandbekleidung		
Übersichtsabbildung		Detailansicht

Material		Innenwandbekleidung		
Fundstelle		1.OG, Flur		
Proben Nr.	P62	Analyse *	ja	nein
			X	
Untersuchte Parameter		Asbest		
Analysenergebnis		Bestandteil der Mischprobe "MP IWB 8". Diese ist nicht asbesthaltig		
Weitere Fundstellen				
Bemerkung		Die Proben wurden bei 450°C thermisch behandelt und anschließend in warmer verdünnter Salzsäure aufgelöst, der Rückstand wurde jeweils in Anlehnung an das IFA-Verfahren „Verfahren zur analytischen Bestimmung geringer Massengehalte von Asbestfasern in Pulvern, Pudern und Stäuben mit REM/EDX (IFA-Arbeitsmappe 7487). Die Nachweisgrenze liegt bei ca. 0,001 M-%.

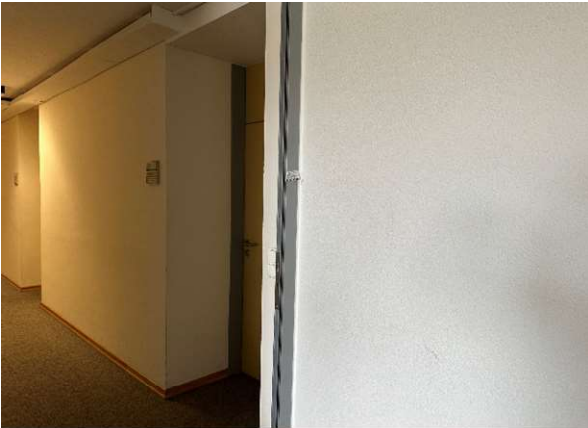
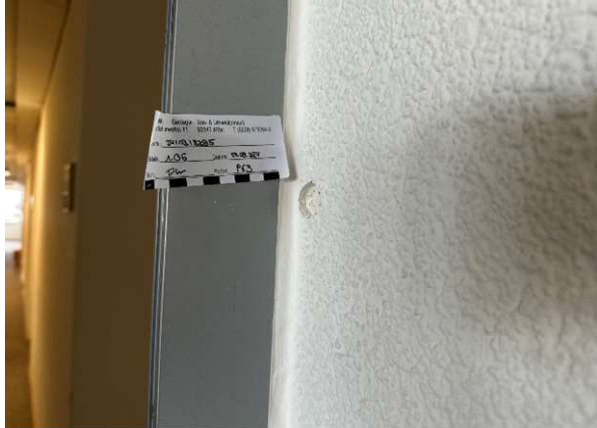
Beschreibung:		Innenwandbekleidung		
Übersichtsabbildung		Detailansicht

Material		Innenwandbekleidung		
Fundstelle		1.OG, Flur		
Proben Nr.	P63	Analyse *	ja	nein
			X	
Untersuchte Parameter		Asbest		
Analysenergebnis		Bestandteil der Mischprobe "MP IWB 8". Diese ist nicht asbesthaltig		
Weitere Fundstellen				
Bemerkung		Die Proben wurden bei 450°C thermisch behandelt und anschließend in warmer verdünnter Salzsäure aufgelöst, der Rückstand wurde jeweils in Anlehnung an das IFA-Verfahren „Verfahren zur analytischen Bestimmung geringer Massengehalte von Asbestfasern in Pulvern, Pudern und Stäuben mit REM/EDX (IFA-Arbeitsmappe 7487). Die Nachweisgrenze liegt bei ca. 0,001 M-%.
