SCHADSTOFFKATASTER

Projekt: **Schadstoffkataster Rathaus Wachtberg**

Projekt-Nr.: 24/03/8395

Datum: 04.11.2024

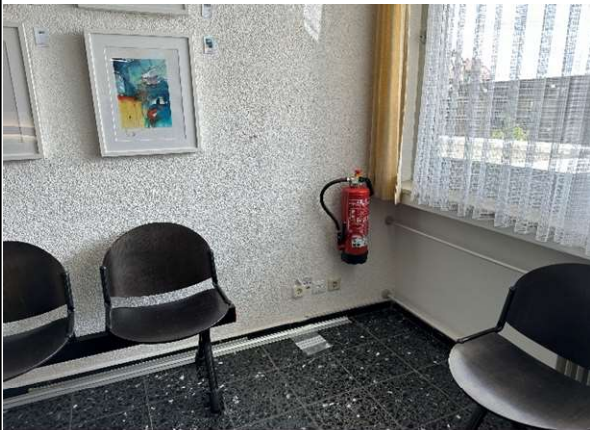
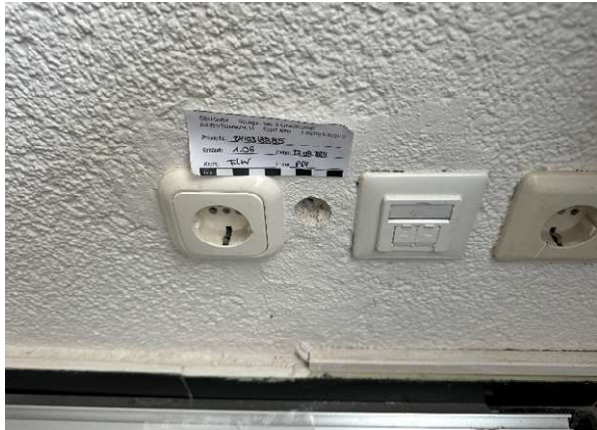
Beschreibung:		Innenwandbekleidung		
Übersichtsabbildung		Detailansicht

Material		Innenwandbekleidung		
Fundstelle		1.OG, Flur		
Proben Nr.	P64	Analyse *	ja	nein
			X	
Untersuchte Parameter		Asbest		
Analysenergebnis		Bestandteil der Mischprobe "MP IWB 8". Diese ist nicht asbesthaltig		
Weitere Fundstellen				
Bemerkung		Die Proben wurden bei 450°C thermisch behandelt und anschließend in warmer verdünnter Salzsäure aufgelöst, der Rückstand wurde jeweils in Anlehnung an das IFA-Verfahren „Verfahren zur analytischen Bestimmung geringer Massengehalte von Asbestfasern in Pulvern, Pudern und Stäuben mit REM/EDX (IFA-Arbeitsmappe 7487). Die Nachweisgrenze liegt bei ca. 0,001 M-%.

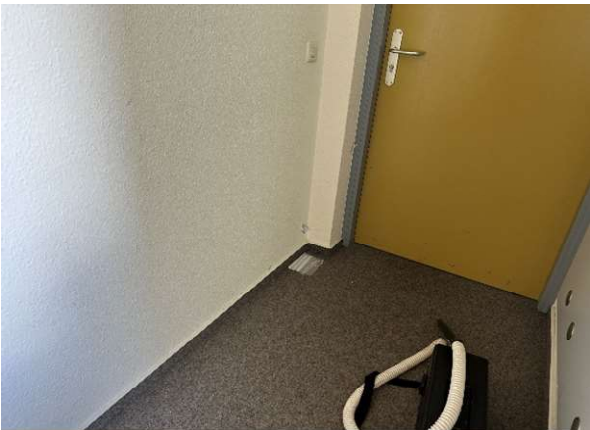
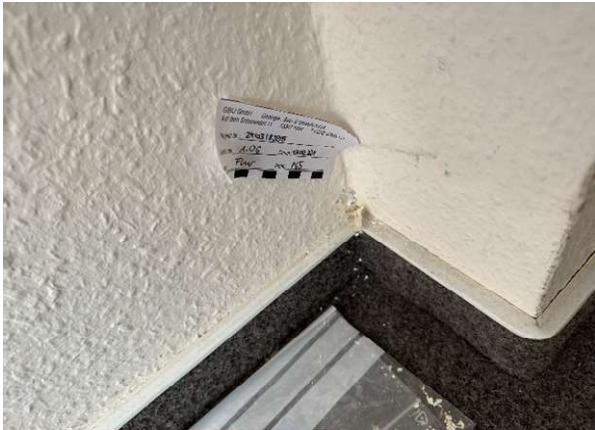
Beschreibung:		Spachtelmasse Leichtbauwand		
Übersichtsabbildung		Detailansicht

Material		Spachtelmasse Leichtbauwand		
Fundstelle		1.OG, Flur		
Proben Nr.	P65	Analyse *	ja	nein
			X	
Untersuchte Parameter		Asbest		
Analysenergebnis		Bestandteil der Mischprobe "MP Spachtelmasse". Diese ist nicht asbesthaltig		
Weitere Fundstellen				
Bemerkung		Die Proben wurden bei 450°C thermisch behandelt und anschließend in warmer verdünnter Salzsäure aufgelöst, der Rückstand wurde jeweils in Anlehnung an das IFA-Verfahren „Verfahren zur analytischen Bestimmung geringer Massengehalte von Asbestfasern in Pulvern, Pudern und Stäuben mit REM/EDX (IFA-Arbeitsmappe 7487). Die Nachweisgrenze liegt bei ca. 0,001 M-%.

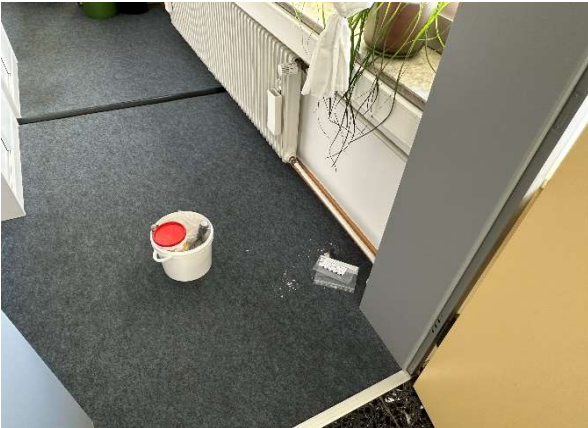
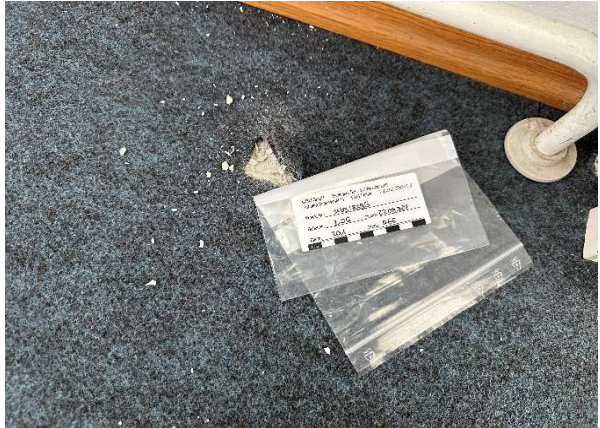
Beschreibung:		Ausgleichsmasse + Bodenbelagskleber		
Übersichtsabbildung		Detailansicht

Material		Ausgleichsmasse + Bodenbelagskleber		
Fundstelle		2.OG, 201		
Proben Nr.	P66	Analyse *	ja	nein
			X	
Untersuchte Parameter		Asbest		
Analysenergebnis		Bestandteil der Mischprobe "MP Kleber + AGM 2" Diese ist nicht asbesthaltig		
Weitere Fundstellen				
Bemerkung		Die Proben wurden bei 450°C thermisch behandelt und anschließend in warmer verdünnter Salzsäure aufgelöst, der Rückstand wurde jeweils in Anlehnung an das IFA-Verfahren „Verfahren zur analytischen Bestimmung geringer Massengehalte von Asbestfasern in Pulvern, Pudern und Stäuben mit REM/EDX (IFA-Arbeitsmappe 7487). Die Nachweisgrenze liegt bei ca. 0,001 M-%.

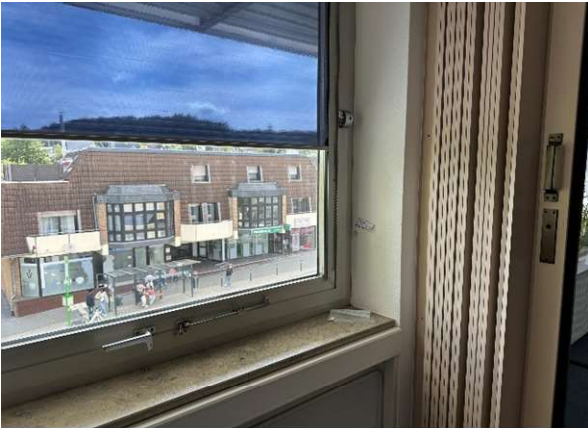
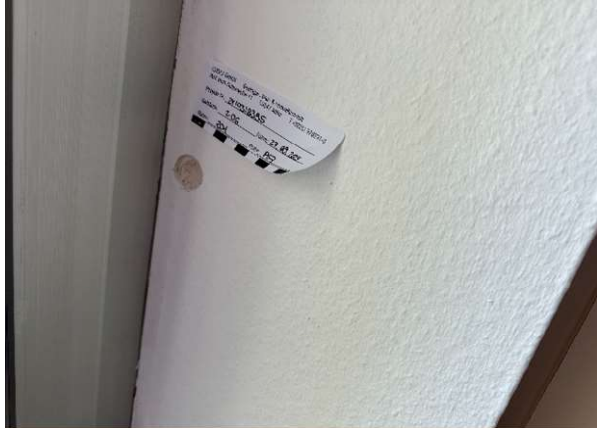
Beschreibung:		Innenwandbekleidung		
Übersichtsabbildung		Detailansicht

Material		Innenwandbekleidung		
Fundstelle		2.OG, 201		
Proben Nr.	P67	Analyse *	ja	nein
			X	
Untersuchte Parameter		Asbest		
Analysenergebnis		Bestandteil der Mischprobe "MP IWB 9" Diese ist nicht asbesthaltig		
Weitere Fundstellen				
Bemerkung		Die Proben wurden bei 450°C thermisch behandelt und anschließend in warmer verdünnter Salzsäure aufgelöst, der Rückstand wurde jeweils in Anlehnung an das IFA-Verfahren „Verfahren zur analytischen Bestimmung geringer Massengehalte von Asbestfasern in Pulvern, Pudern und Stäuben mit REM/EDX (IFA-Arbeitsmappe 7487). Die Nachweisgrenze liegt bei ca. 0,001 M-%.

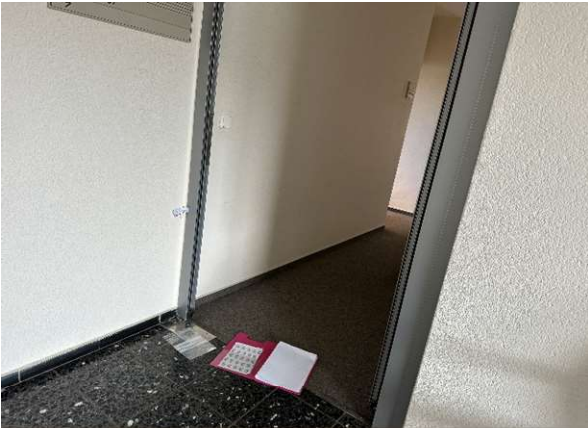
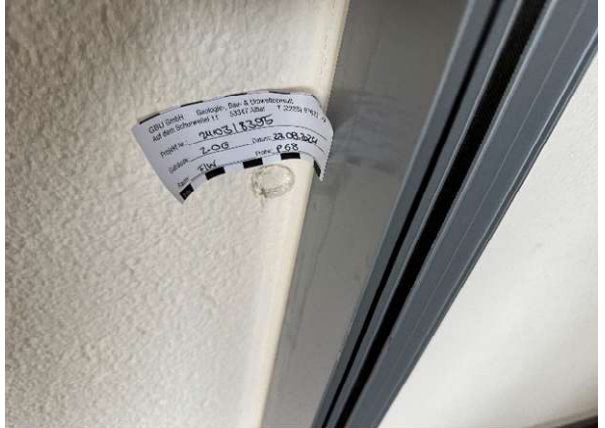
Beschreibung:		Innenwandbekleidung		
Übersichtsabbildung		Detailansicht

Material		Innenwandbekleidung		
Fundstelle		2.OG, Flur		
Proben Nr.	P68	Analyse *	ja	nein
			X	
Untersuchte Parameter		Asbest		
Analysenergebnis		Bestandteil der Mischprobe "MP IWB 9" Diese ist nicht asbesthaltig		
Weitere Fundstellen				
Bemerkung		Die Proben wurden bei 450°C thermisch behandelt und anschließend in warmer verdünnter Salzsäure aufgelöst, der Rückstand wurde jeweils in Anlehnung an das IFA-Verfahren „Verfahren zur analytischen Bestimmung geringer Massengehalte von Asbestfasern in Pulvern, Pudern und Stäuben mit REM/EDX (IFA-Arbeitsmappe 7487). Die Nachweisgrenze liegt bei ca. 0,001 M-%.

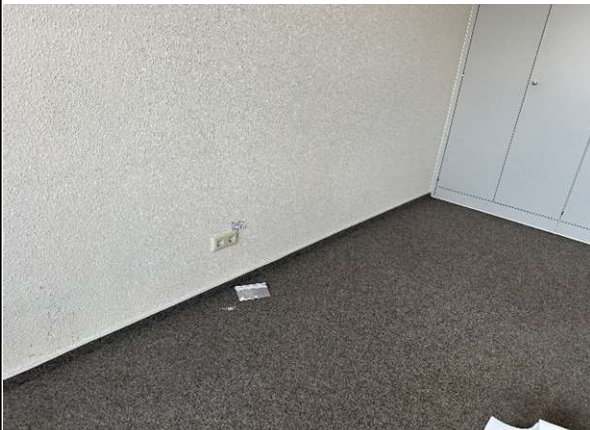
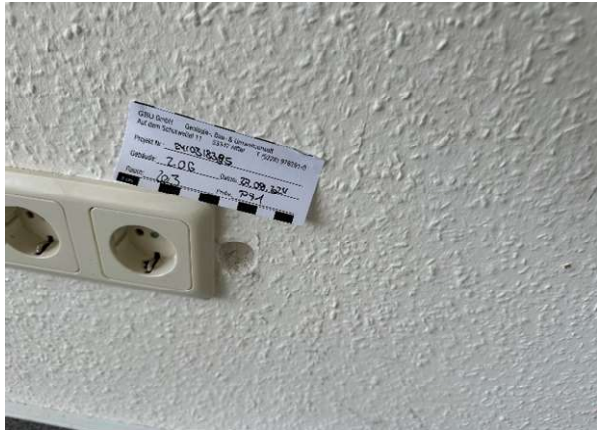
Beschreibung:		Innenwandbekleidung		
Übersichtsabbildung		Detailansicht

Material		Innenwandbekleidung		
Fundstelle		2.OG, 203		
Proben Nr.	P71	Analyse *	ja	nein
			X	
Untersuchte Parameter		Asbest		
Analysenergebnis		Bestandteil der Mischprobe "MP IWB 9" Diese ist nicht asbesthaltig		
Weitere Fundstellen				
Bemerkung		Die Proben wurden bei 450°C thermisch behandelt und anschließend in warmer verdünnter Salzsäure aufgelöst, der Rückstand wurde jeweils in Anlehnung an das IFA-Verfahren „Verfahren zur analytischen Bestimmung geringer Massengehalte von Asbestfasern in Pulvern, Pudern und Stäuben mit REM/EDX (IFA-Arbeitsmappe 7487). Die Nachweisgrenze liegt bei ca. 0,001 M-%.

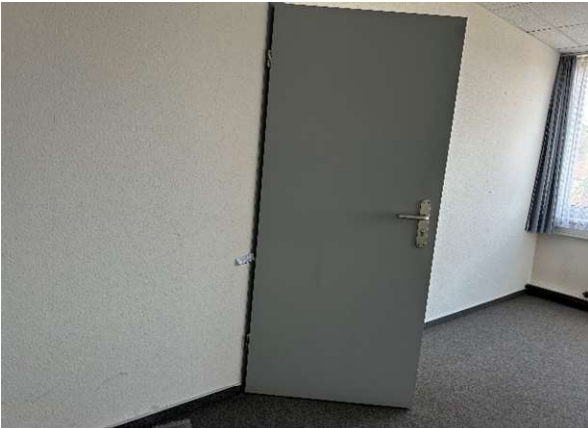
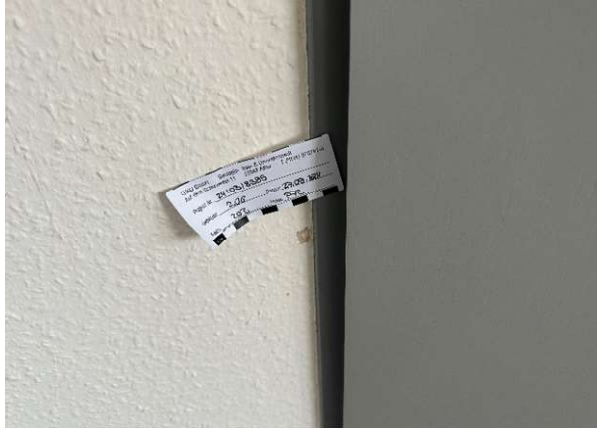
Beschreibung:		Spachtelmasse Leichtbauwand		
Übersichtsabbildung		Detailansicht

Material		Spachtelmasse Leichtbauwand		
Fundstelle		2.OG, 203		
Proben Nr.	P72	Analyse *	ja	nein
			X	
Untersuchte Parameter		Asbest		
Analysenergebnis		Bestandteil der Mischprobe "MP Spachtelmasse". Diese ist nicht asbesthaltig		
Weitere Fundstellen				
Bemerkung		Die Proben wurden bei 450°C thermisch behandelt und anschließend in warmer verdünnter Salzsäure aufgelöst, der Rückstand wurde jeweils in Anlehnung an das IFA-Verfahren „Verfahren zur analytischen Bestimmung geringer Massengehalte von Asbestfasern in Pulvern, Pudern und Stäuben mit REM/EDX (IFA-Arbeitsmappe 7487). Die Nachweisgrenze liegt bei ca. 0,001 M-%.

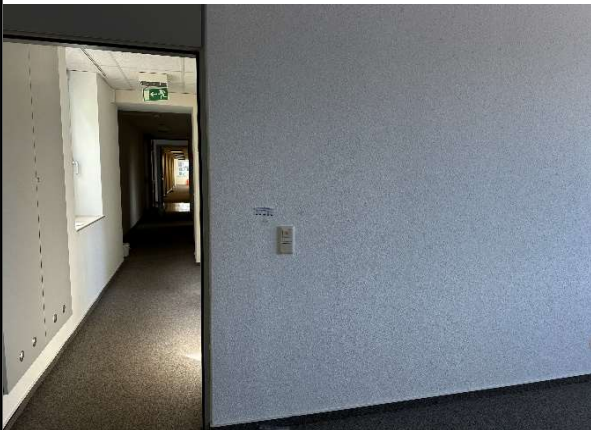
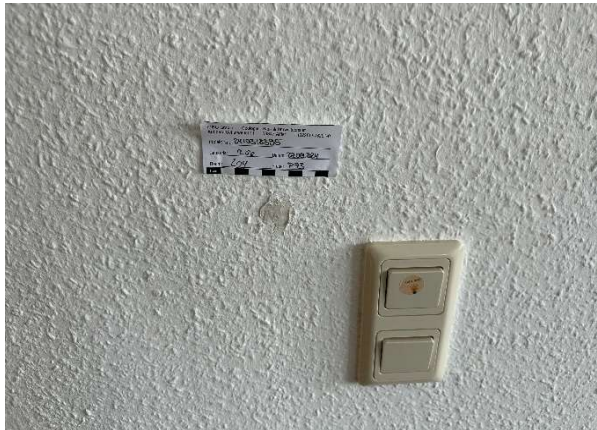
Beschreibung:		Spachtelmasse Leichtbauwand		
Übersichtsabbildung		Detailansicht

Material		Spachtelmasse Leichtbauwand		
Fundstelle		2.OG, 204		
Proben Nr.	P73	Analyse *	ja	nein
			X	
Untersuchte Parameter		Asbest		
Analysenergebnis		Bestandteil der Mischprobe "MP Spachtelmasse". Diese ist nicht asbesthaltig		
Weitere Fundstellen				
Bemerkung		Die Proben wurden bei 450°C thermisch behandelt und anschließend in warmer verdünnter Salzsäure aufgelöst, der Rückstand wurde jeweils in Anlehnung an das IFA-Verfahren „Verfahren zur analytischen Bestimmung geringer Massengehalte von Asbestfasern in Pulvern, Pudern und Stäuben mit REM/EDX (IFA-Arbeitsmappe 7487). Die Nachweisgrenze liegt bei ca. 0,001 M-%.

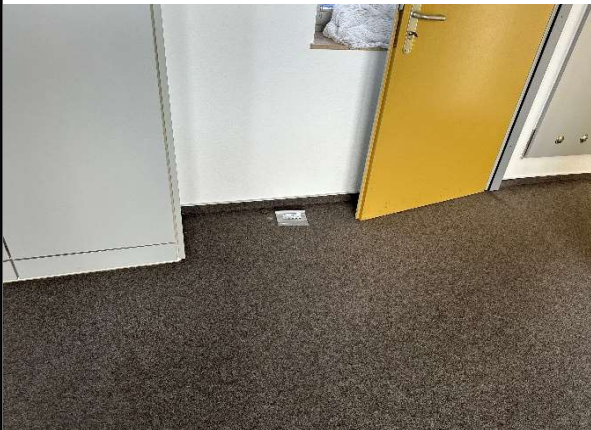
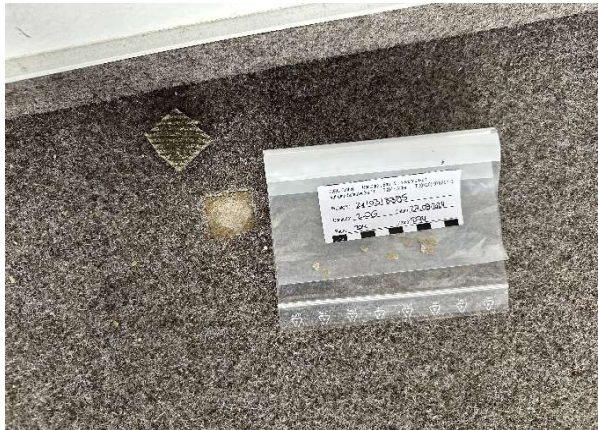
Beschreibung:		Ausgleichsmasse + Bodenbelagskleber		
Übersichtsabbildung		Detailansicht

Material		Ausgleichsmasse + Bodenbelagskleber		
Fundstelle		2.OG, 204		
Proben Nr.	P74	Analyse *	ja	nein
			X	
Untersuchte Parameter		Asbest		
Analysenergebnis		Bestandteil der Mischprobe "MP Kleber + AGM 2" Diese ist nicht asbesthaltig		
Weitere Fundstellen				
Bemerkung		Die Proben wurden bei 450°C thermisch behandelt und anschließend in warmer verdünnter Salzsäure aufgelöst, der Rückstand wurde jeweils in Anlehnung an das IFA-Verfahren „Verfahren zur analytischen Bestimmung geringer Massengehalte von Asbestfasern in Pulvern, Pudern und Stäuben mit REM/EDX (IFA-Arbeitsmappe 7487). Die Nachweisgrenze liegt bei ca. 0,001 M-%.

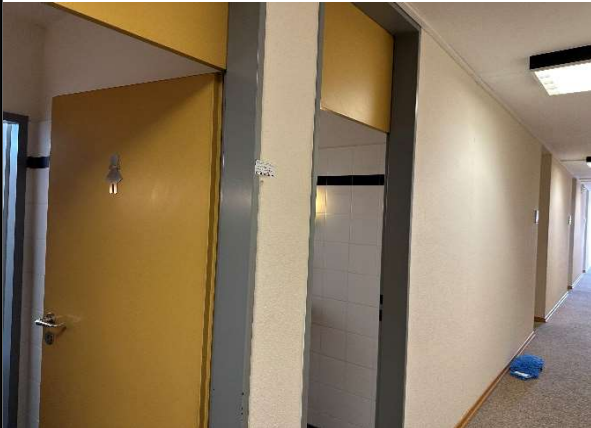
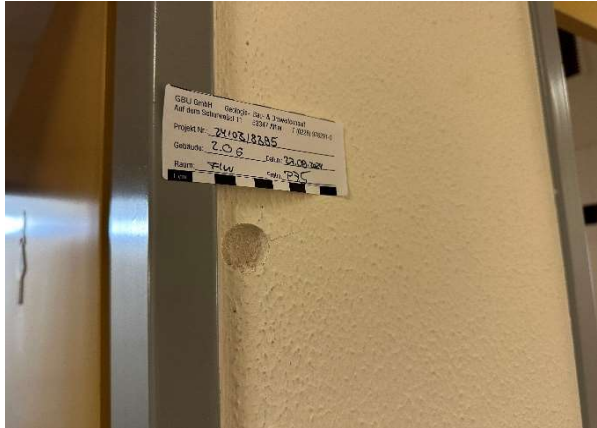
Beschreibung:		Innenwandbekleidung		
Übersichtsabbildung		Detailansicht

Material		Innenwandbekleidung		
Fundstelle		2.OG, Flur		
Proben Nr.	P75	Analyse *	ja	nein
			X	
Untersuchte Parameter		Asbest		
Analysenergebnis		Bestandteil der Mischprobe "MP IWB 10" Diese ist nicht asbesthaltig		
Weitere Fundstellen				
Bemerkung		Die Proben wurden bei 450°C thermisch behandelt und anschließend in warmer verdünnter Salzsäure aufgelöst, der Rückstand wurde jeweils in Anlehnung an das IFA-Verfahren „Verfahren zur analytischen Bestimmung geringer Massengehalte von Asbestfasern in Pulvern, Pudern und Stäuben mit REM/EDX (IFA-Arbeitsmappe 7487). Die Nachweisgrenze liegt bei ca. 0,001 M-%.

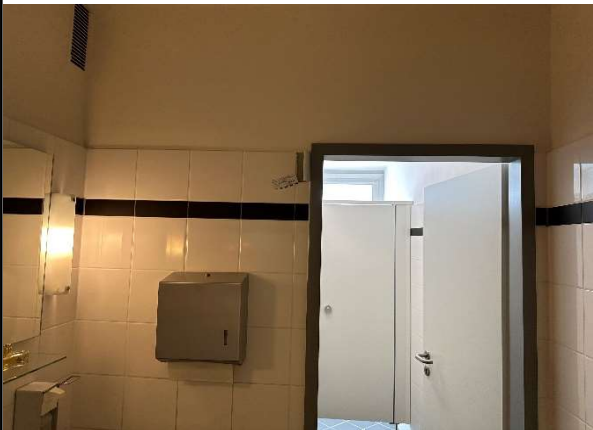
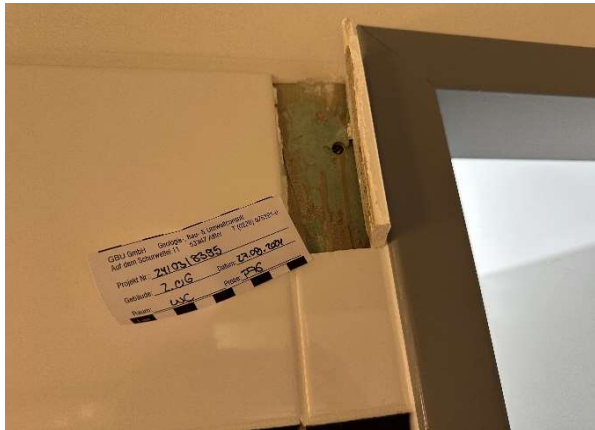
Beschreibung:		Fliesenmörtel		
Übersichtsabbildung		Detailansicht

Material		Fliesenmörtel		
Fundstelle		2.OG, WC		
Proben Nr.	P76	Analyse *	ja	nein
			X	
Untersuchte Parameter		Asbest		
Analysenergebnis		Bestandteil der Mischprobe "MP Fliesenmörtel" Diese ist nicht asbesthaltig		
Weitere Fundstellen				
Bemerkung		Die Proben wurden bei 450°C thermisch behandelt und anschließend in warmer verdünnter Salzsäure aufgelöst, der Rückstand wurde jeweils in Anlehnung an das IFA-Verfahren „Verfahren zur analytischen Bestimmung geringer Massengehalte von Asbestfasern in Pulvern, Pudern und Stäuben mit REM/EDX (IFA-Arbeitsmappe 7487). Die Nachweisgrenze liegt bei ca. 0,001 M-%.

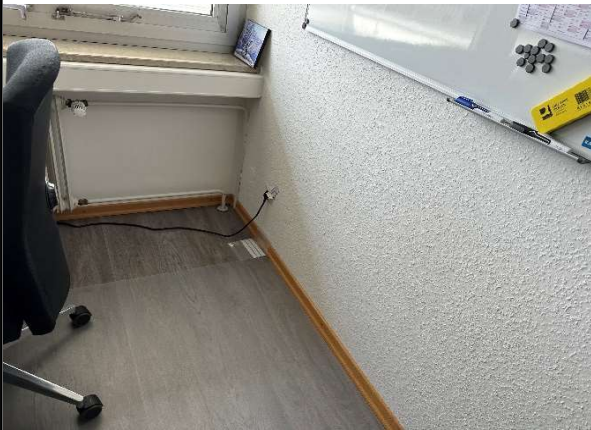
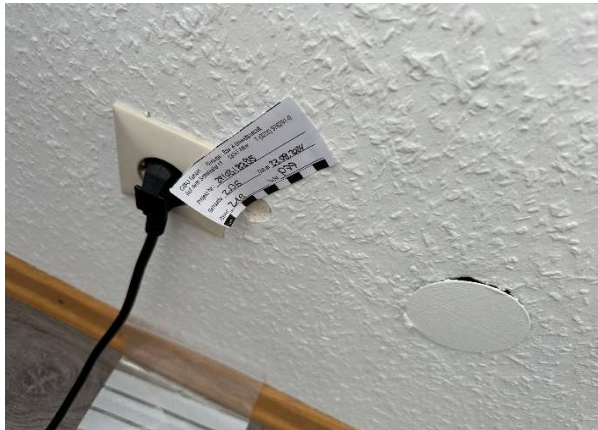
Beschreibung:		Innenwandbekleidung		
Übersichtsabbildung		Detailansicht

Material		Innenwandbekleidung		
Fundstelle		2.OG, 216		
Proben Nr.	P77	Analyse *	ja	nein
			X	
Untersuchte Parameter		Asbest		
Analysenergebnis		Bestandteil der Mischprobe "MP IWB 10" Diese ist nicht asbesthaltig		
Weitere Fundstellen				
Bemerkung		Die Proben wurden bei 450°C thermisch behandelt und anschließend in warmer verdünnter Salzsäure aufgelöst, der Rückstand wurde jeweils in Anlehnung an das IFA-Verfahren „Verfahren zur analytischen Bestimmung geringer Massengehalte von Asbestfasern in Pulvern, Pudern und Stäuben mit REM/EDX (IFA-Arbeitsmappe 7487). Die Nachweisgrenze liegt bei ca. 0,001 M-%.

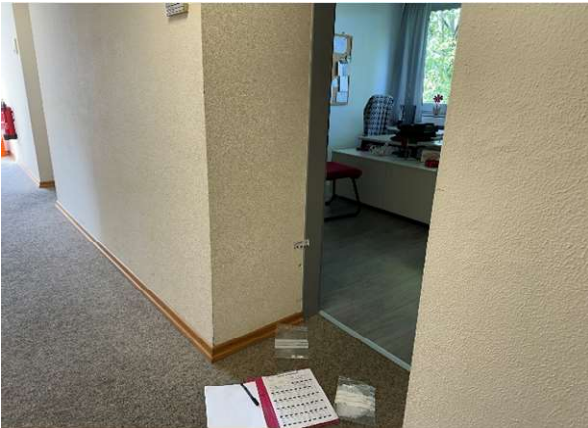
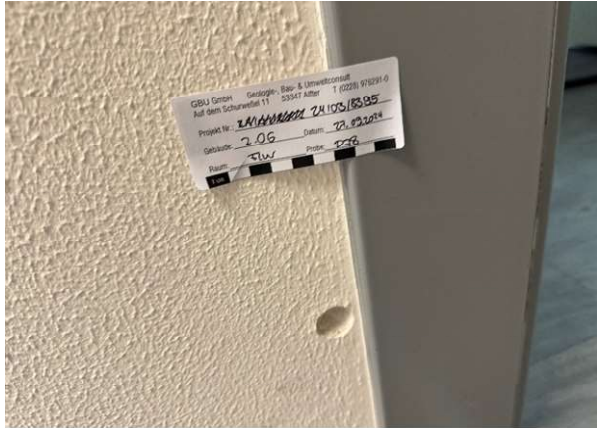
Beschreibung:		Innenwandbekleidung		
Übersichtsabbildung		Detailansicht

Material		Innenwandbekleidung		
Fundstelle		2.OG, Flur		
Proben Nr.	P78	Analyse *	ja	nein
			X	
Untersuchte Parameter		Asbest		
Analysenergebnis		Bestandteil der Mischprobe "MP IWB 10" Diese ist nicht asbesthaltig		
Weitere Fundstellen				
Bemerkung		Die Proben wurden bei 450°C thermisch behandelt und anschließend in warmer verdünnter Salzsäure aufgelöst, der Rückstand wurde jeweils in Anlehnung an das IFA-Verfahren „Verfahren zur analytischen Bestimmung geringer Massengehalte von Asbestfasern in Pulvern, Pudern und Stäuben mit REM/EDX (IFA-Arbeitsmappe 7487). Die Nachweisgrenze liegt bei ca. 0,001 M-%.

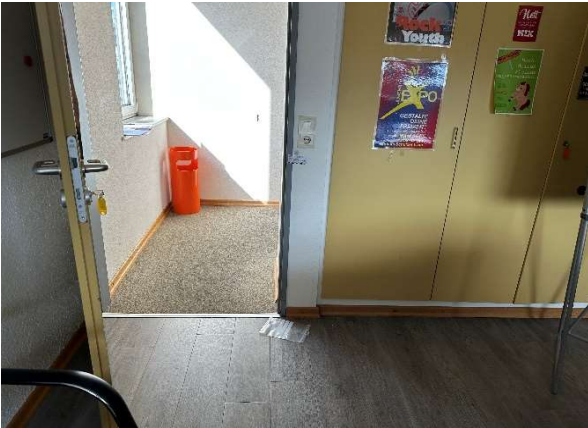
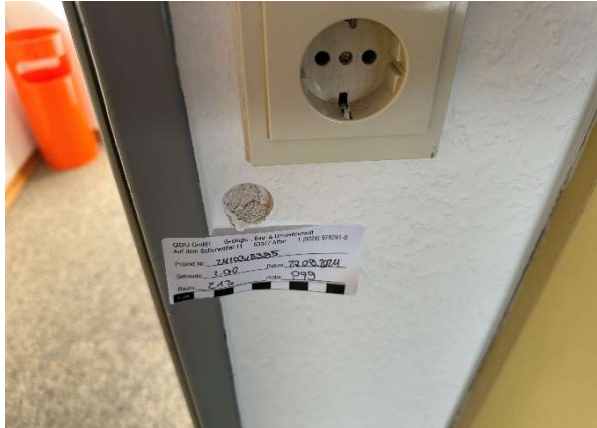
Beschreibung:		Innenwandbekleidung		
Übersichtsabbildung		Detailansicht

Material		Innenwandbekleidung		
Fundstelle		2.OG, 213		
Proben Nr.	P79	Analyse *	ja	nein
			X	
Untersuchte Parameter		Asbest		
Analysenergebnis		Bestandteil der Mischprobe "MP IWB 10" Diese ist nicht asbesthaltig		
Weitere Fundstellen				
Bemerkung		Die Proben wurden bei 450°C thermisch behandelt und anschließend in warmer verdünnter Salzsäure aufgelöst, der Rückstand wurde jeweils in Anlehnung an das IFA-Verfahren „Verfahren zur analytischen Bestimmung geringer Massengehalte von Asbestfasern in Pulvern, Pudern und Stäuben mit REM/EDX (IFA-Arbeitsmappe 7487). Die Nachweisgrenze liegt bei ca. 0,001 M-%.

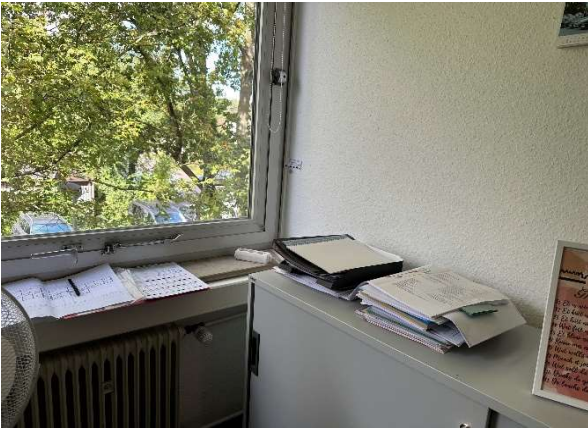
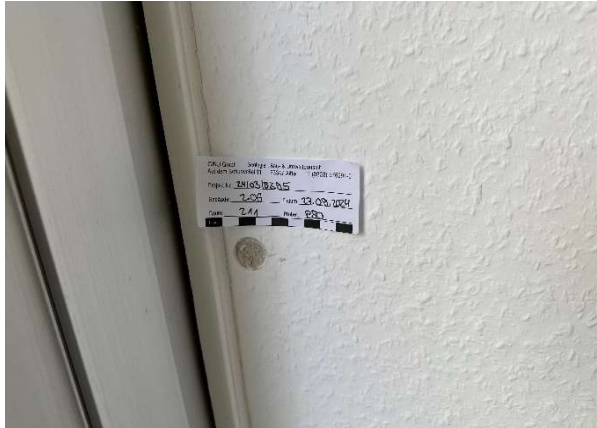
Beschreibung:		Innenwandbekleidung		
Übersichtsabbildung		Detailansicht

Material		Innenwandbekleidung		
Fundstelle		2.OG, 211		
Proben Nr.	P80	Analyse *	ja	nein
			X	
Untersuchte Parameter		Asbest		
Analysenergebnis		Bestandteil der Mischprobe "MP IWB 10" Diese ist nicht asbesthaltig		
Weitere Fundstellen				
Bemerkung		Die Proben wurden bei 450°C thermisch behandelt und anschließend in warmer verdünnter Salzsäure aufgelöst, der Rückstand wurde jeweils in Anlehnung an das IFA-Verfahren „Verfahren zur analytischen Bestimmung geringer Massengehalte von Asbestfasern in Pulvern, Pudern und Stäuben mit REM/EDX (IFA-Arbeitsmappe 7487). Die Nachweisgrenze liegt bei ca. 0,001 M-%.

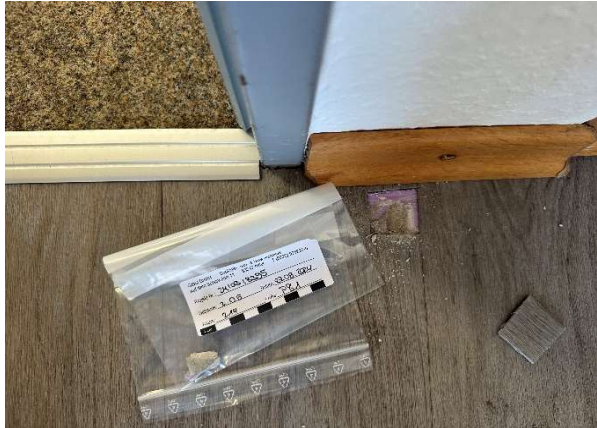
Beschreibung:		Ausgleichsmasse + Bodenbelagskleber		
Übersichtsabbildung		Detailansicht

Material		Ausgleichsmasse + Bodenbelagskleber		
Fundstelle		2.OG, 214		
Proben Nr.	P81	Analyse *	ja	nein
			X	
Untersuchte Parameter		Asbest		
Analysenergebnis		Bestandteil der Mischprobe "MP Kleber + AGM 2" Diese ist nicht asbesthaltig		
Weitere Fundstellen				
Bemerkung		Die Proben wurden bei 450°C thermisch behandelt und anschließend in warmer verdünnter Salzsäure aufgelöst, der Rückstand wurde jeweils in Anlehnung an das IFA-Verfahren „Verfahren zur analytischen Bestimmung geringer Massengehalte von Asbestfasern in Pulvern, Pudern und Stäuben mit REM/EDX (IFA-Arbeitsmappe 7487). Die Nachweisgrenze liegt bei ca. 0,001 M-%.

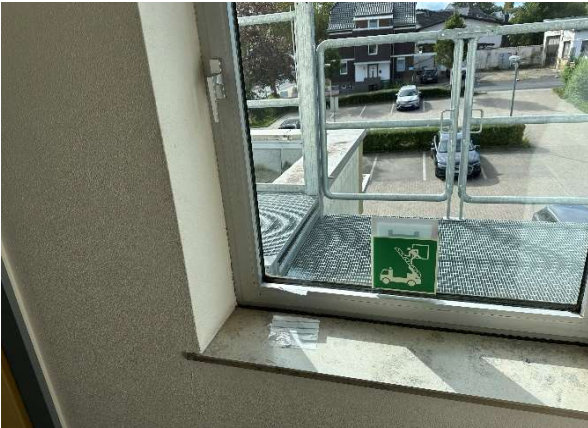
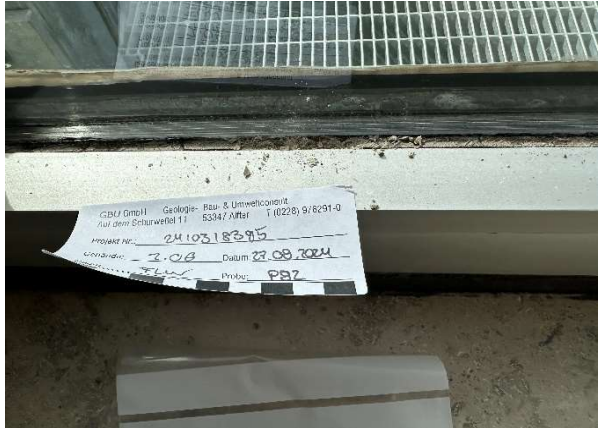
Beschreibung:		Fensterkitt		
Übersichtsabbildung		Detailansicht

Material		Fensterkitt		
Fundstelle		2.OG, Flur		
Proben Nr.	P82	Analyse *	ja	nein
			X	
Untersuchte Parameter		Asbest		
Analysenergebnis		Bestandteil der Mischprobe "MP Fensterkitt". Diese ist asbesthaltig		
Weitere Fundstellen				
Bemerkung		Die Proben wurden bei 450°C thermisch behandelt und anschließend in warmer verdünnter Salzsäure aufgelöst, der Rückstand wurde jeweils in Anlehnung an das IFA-Verfahren „Verfahren zur analytischen Bestimmung geringer Massengehalte von Asbestfasern in Pulvern, Pudern und Stäuben mit REM/EDX (IFA-Arbeitsmappe 7487). Die Nachweisgrenze liegt bei ca. 0,001 M-%.

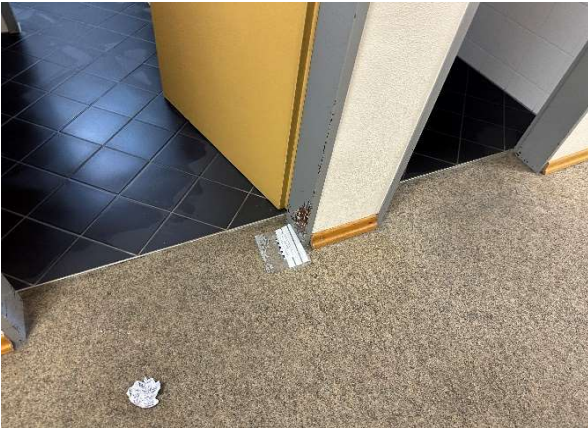
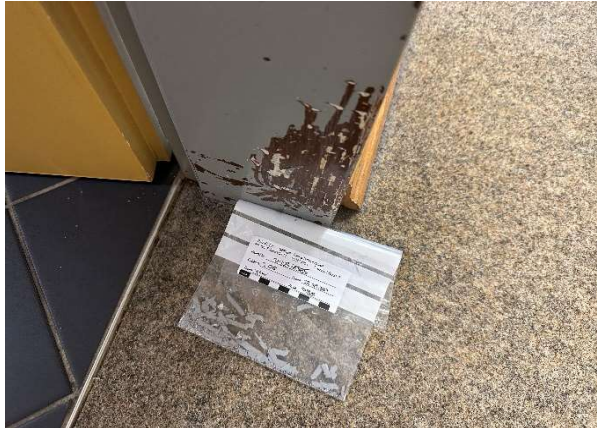
Beschreibung:		Farbanstrich Türzarge		
Übersichtsabbildung		Detailansicht

Material		Farbanstrich Türzarge		
Fundstelle		2.OG, Flur		
Proben Nr.	P83	Analyse *	ja	nein
			x	
Untersuchte Parameter		PCB		
Analysenergebnis		∑ PCB n. DIN: 2,5 mg/kg; ∑ PCB (gesamt): 12,5 mg/kg		
Weitere Fundstellen				
Bemerkung		Summe 6 PCB

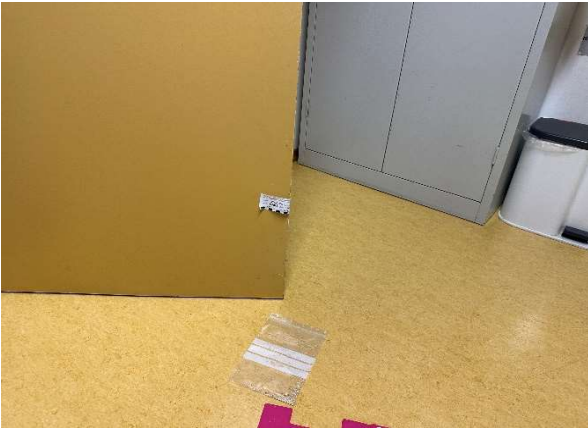
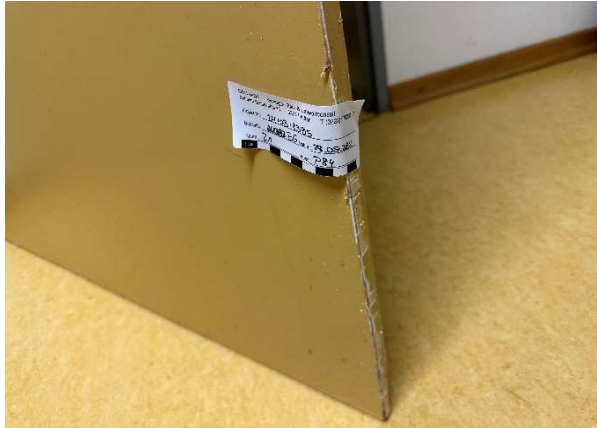
Beschreibung:		Farbanstrich Tür		
Übersichtsabbildung		Detailansicht

Material		Farbanstrich Tür		
Fundstelle		EG, 21		
Proben Nr.	P84	Analyse *	ja	nein
			X	
Untersuchte Parameter		PCB		
Analysenergebnis		∑ PCB n. DIN: 0,7 mg/kg; ∑ PCB (gesamt): 3,5 mg/kg		
Weitere Fundstellen				
Bemerkung		Summe 6 PCB

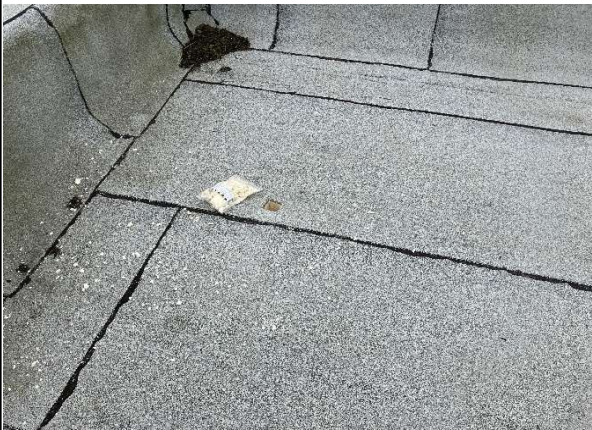
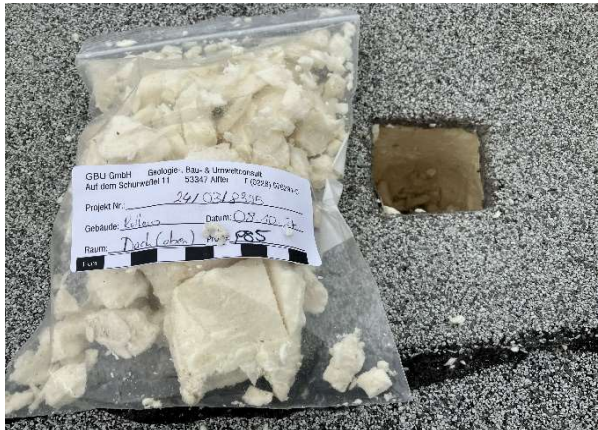
Beschreibung:		Schaumstoffdämmung			
Übersichtsabbildung		Detailansicht

Material		Schaumstoffdämmung			
Fundstelle		2.OG, Dach			
Proben Nr.	P85	Analyse *	ja	nein	
					x
Untersuchte Parameter					
Analysenergebnis					
Weitere Fundstellen					
Bemerkung

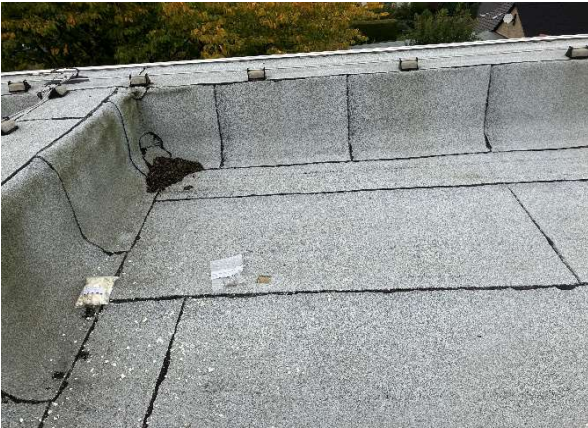
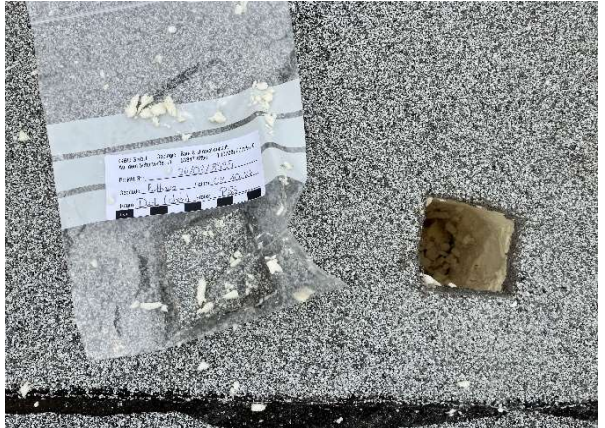
Beschreibung:		Obere Dachbahn		
Übersichtsabbildung		Detailansicht

Material		Obere Dachbahn		
Fundstelle		2.OG, Dach		
Proben Nr.	P86	Analyse *	ja	nein
			X	
Untersuchte Parameter		Asbest		
Analysenergebnis		nicht asbesthaltig		
Weitere Fundstellen				
Bemerkung		Die Proben wurden bei 450°C thermisch behandelt und anschließend in warmer verdünnter Salzsäure aufgelöst, der Rückstand wurde jeweils in Anlehnung an das IFA-Verfahren „Verfahren zur analytischen Bestimmung geringer Massengehalte von Asbestfasern in Pulvern, Pudern und Stäuben mit REM/EDX (IFA-Arbeitsmappe 7487). Die Nachweisgrenze liegt bei ca. 0,001 M-%.

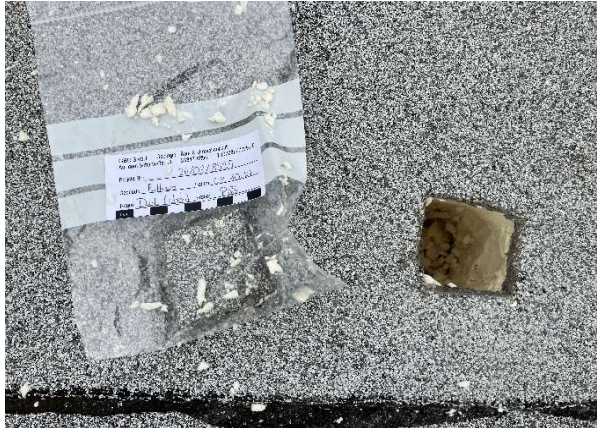
Beschreibung:		Obere Dachbahn		
Übersichtsabbildung		Detailansicht

Material		Obere Dachbahn		
Fundstelle		2.OG, Dach		
Proben Nr.	P86	Analyse *	ja	nein
			x	
Untersuchte Parameter		PAK		
Analysenergebnis		PAK(EPA): 3,0 mg/kg; BaP: < 0,1 mg/kg		
Weitere Fundstellen				
Bemerkung

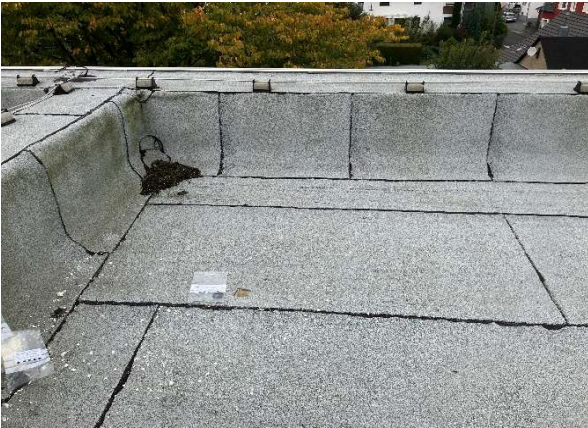
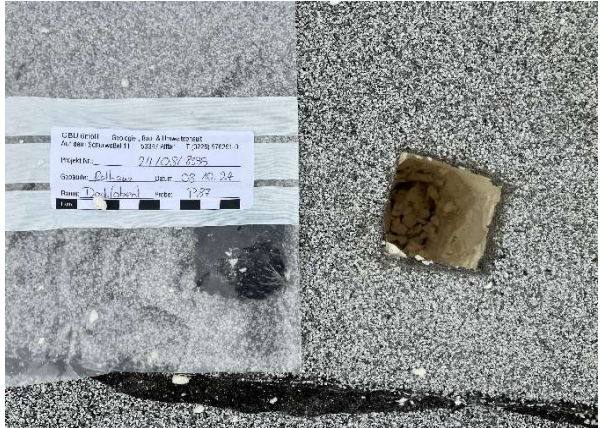
Beschreibung:		Untere Dachbahn		
Übersichtsabbildung		Detailansicht

Material		Untere Dachbahn		
Fundstelle		2.OG, Dach		
Proben Nr.	P87	Analyse *	ja	nein
			X	
Untersuchte Parameter		Asbest		
Analysenergebnis		nicht asbesthaltig		
Weitere Fundstellen				
Bemerkung		Die Proben wurden bei 450°C thermisch behandelt und anschließend in warmer verdünnter Salzsäure aufgelöst, der Rückstand wurde jeweils in Anlehnung an das IFA-Verfahren „Verfahren zur analytischen Bestimmung geringer Massengehalte von Asbestfasern in Pulvern, Pudern und Stäuben mit REM/EDX (IFA-Arbeitsmappe 7487). Die Nachweisgrenze liegt bei ca. 0,001 M-%.

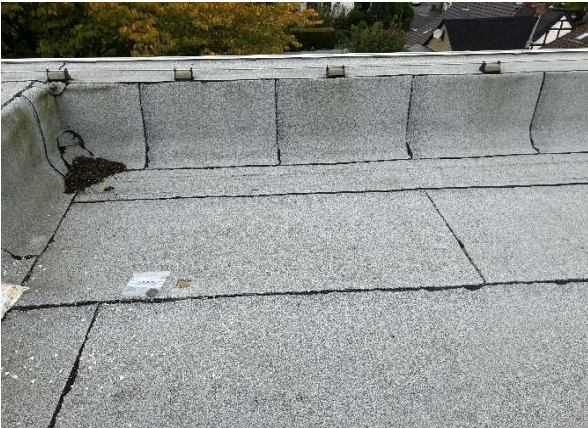
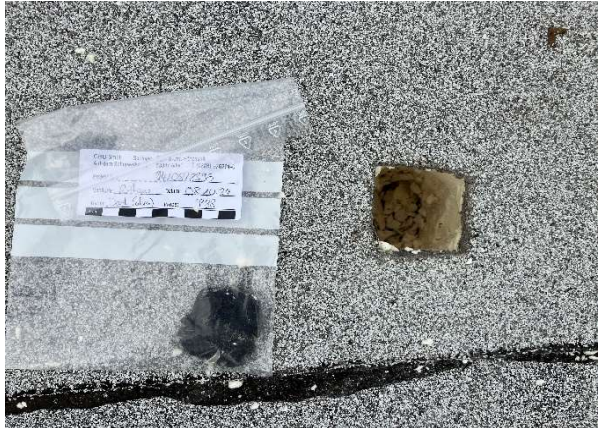
Beschreibung:		Untere Dachbahn			
Übersichtsabbildung		Detailansicht

Material		Untere Dachbahn			
Fundstelle		2.OG, Dach			
Proben Nr.	P88	Analyse *	ja	nein	
			X		
Untersuchte Parameter		Asbest			
Analysenergebnis		nicht asbesthaltig			
Weitere Fundstellen					
Bemerkung		Die Proben wurden bei 450°C thermisch behandelt und anschließend in warmer verdünnter Salzsäure aufgelöst, der Rückstand wurde jeweils in Anlehnung an das IFA-Verfahren „Verfahren zur analytischen Bestimmung geringer Massengehalte von Asbestfasern in Pulvern, Pudern und Stäuben mit REM/EDX (IFA-Arbeitsmappe 7487). Die Nachweisgrenze liegt bei ca. 0,001 M-%.

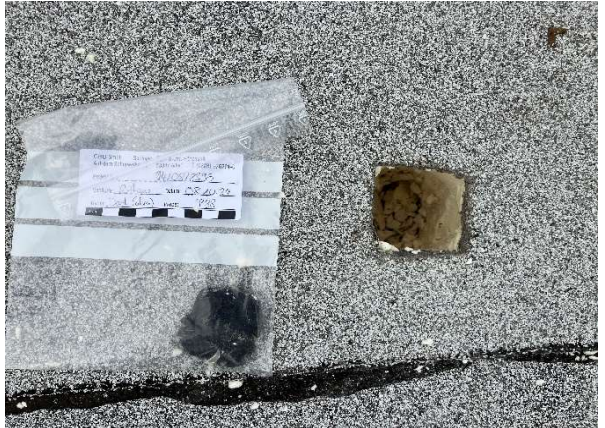
Beschreibung:		Untere Dachbahn		
Übersichtsabbildung		Detailansicht

Material		Untere Dachbahn		
Fundstelle		2.OG, Dach		
Proben Nr.	P88	Analyse *	ja	nein
			X	
Untersuchte Parameter		PAK		
Analysenergebnis		PAK(EPA): 7,7 mg/kg; BaP: 1,3 mg/kg (Beprobung zusammen mit P87)		
Weitere Fundstellen				
Bemerkung

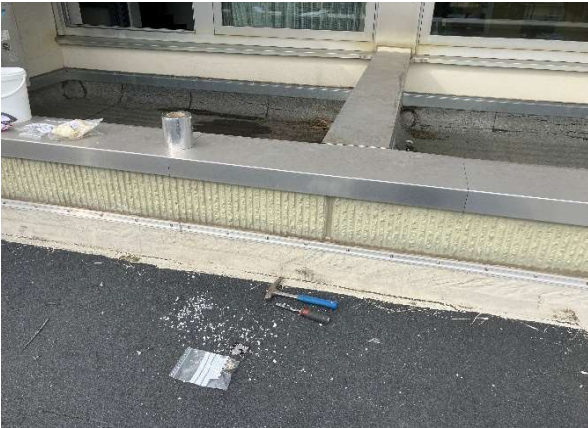
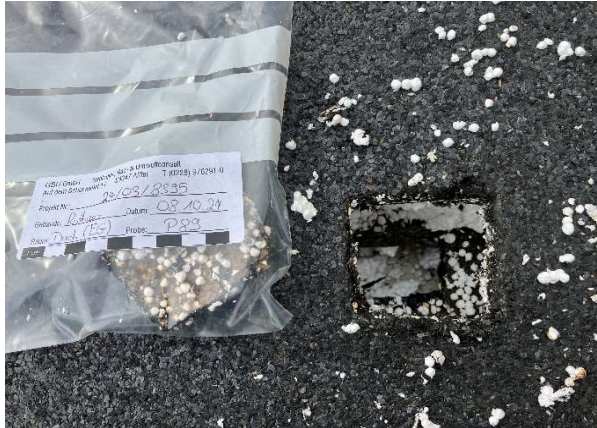
Beschreibung:		Obere Dachbahn		
Übersichtsabbildung		Detailansicht

Material		Obere Dachbahn		
Fundstelle		EG, Dach		
Proben Nr.	P89	Analyse *	ja	nein
			X	
Untersuchte Parameter		Asbest		
Analysenergebnis		nicht asbesthaltig		
Weitere Fundstellen				
Bemerkung		Die Proben wurden bei 450°C thermisch behandelt und anschließend in warmer verdünnter Salzsäure aufgelöst, der Rückstand wurde jeweils in Anlehnung an das IFA-Verfahren „Verfahren zur analytischen Bestimmung geringer Massengehalte von Asbestfasern in Pulvern, Pudern und Stäuben mit REM/EDX (IFA-Arbeitsmappe 7487). Die Nachweisgrenze liegt bei ca. 0,001 M-%.

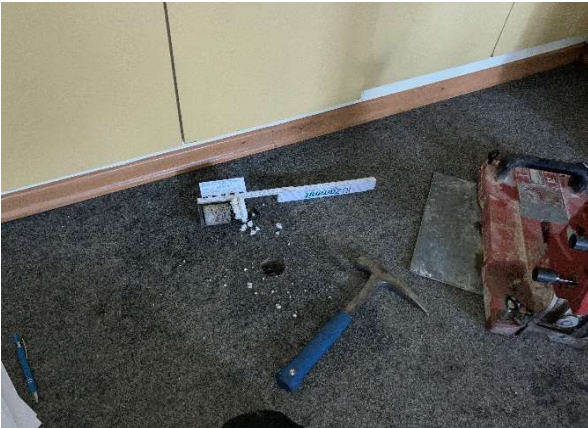
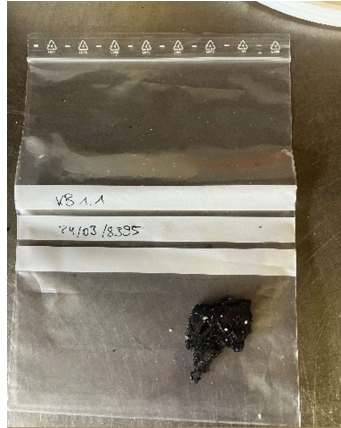
Beschreibung:		Sperrschicht		
Übersichtsabbildung		Detailansicht

Material		Sperrschicht		
Fundstelle		EG, 15		
Proben Nr.	KB 1.1	Analyse *	ja	nein
			x	
Untersuchte Parameter		Asbest		
Analysenergebnis		nicht asbesthaltig		
Weitere Fundstellen				
Bemerkung		Die Proben wurden bei 450°C thermisch behandelt und anschließend in warmer verdünnter Salzsäure aufgelöst, der Rückstand wurde jeweils in Anlehnung an das IFA-Verfahren „Verfahren zur analytischen Bestimmung geringer Massengehalte von Asbestfasern in Pulvern, Pudern und Stäuben mit REM/EDX (IFA-Arbeitsmappe 7487). Die Nachweisgrenze liegt bei ca. 0,001 M-%.

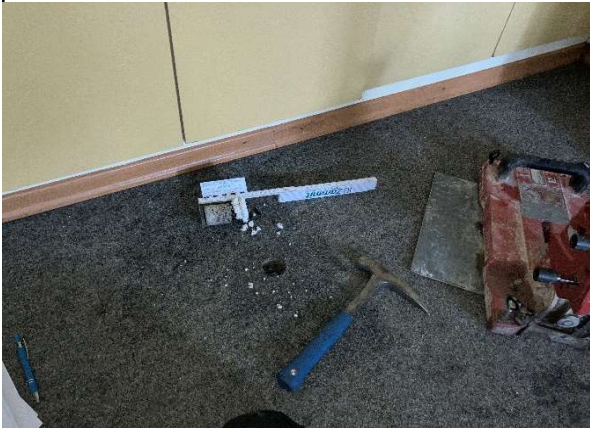
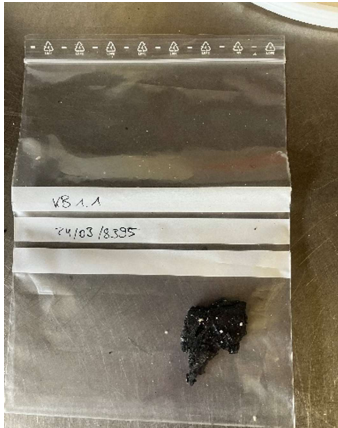
Beschreibung:		Sperrschicht		
Übersichtsabbildung		Detailansicht

Material		Sperrschicht		
Fundstelle		EG, 15		
Proben Nr.	KB 1.1	Analyse *	ja	nein
			x	
Untersuchte Parameter		PAK		
Analysenergebnis		PAK(EPA): 49,3 mg/kg; BaP: 1,5 mg/kg		
Weitere Fundstellen				
Bemerkung

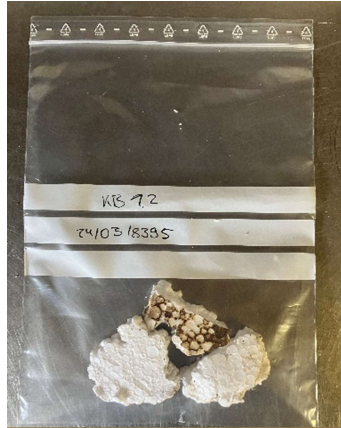
Beschreibung:		Polystyrolämmung		
Übersichtsabbildung		Detailansicht

Material		Polystyrolämmung		
Fundstelle		EG, 15		
Proben Nr.	KB 1.2	Analyse *	ja	nein
			X	
Untersuchte Parameter		HBCD		
Analysenergebnis		Bestandteil der Mischprobe "MP Polystyrol". Diese enthält 200 mg/kg HBCD		
Weitere Fundstellen				
Bemerkung

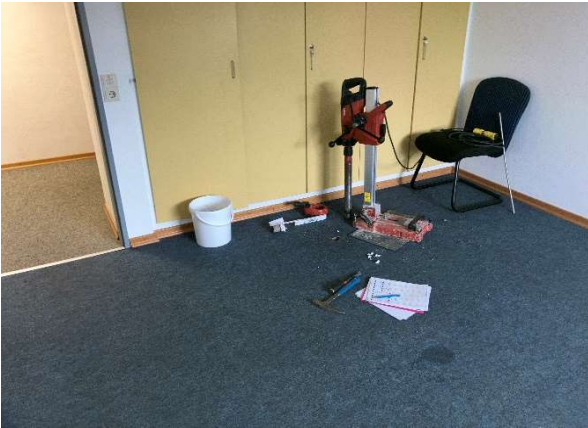
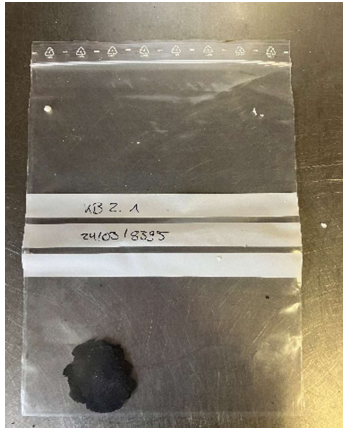
Beschreibung:		Sperrpapier		
Übersichtsabbildung		Detailansicht

Material		Sperrpapier		
Fundstelle		1.OG, 117		
Proben Nr.	KB 2.1	Analyse *	ja	nein
			X	
Untersuchte Parameter		Asbest		
Analysenergebnis		nicht asbesthaltig		
Weitere Fundstellen				
Bemerkung		Die Proben wurden bei 450°C thermisch behandelt und anschließend in warmer verdünnter Salzsäure aufgelöst, der Rückstand wurde jeweils in Anlehnung an das IFA-Verfahren „Verfahren zur analytischen Bestimmung geringer Massengehalte von Asbestfasern in Pulvern, Pudern und Stäuben mit REM/EDX (IFA-Arbeitsmappe 7487). Die Nachweisgrenze liegt bei ca. 0,001 M-%.

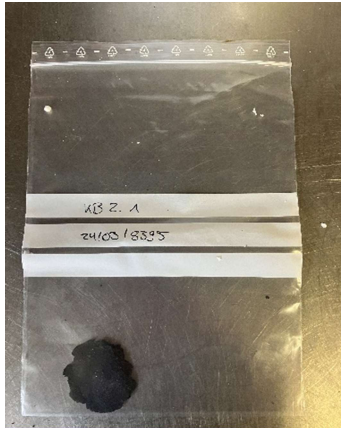
Beschreibung:		Sperrpapier		
Übersichtsabbildung		Detailansicht

Material		Sperrpapier		
Fundstelle		1.OG, 117		
Proben Nr.	KB 2.1	Analyse *	ja	nein
			x	
Untersuchte Parameter		PAK		
Analysenergebnis		PAK(EPA): 5,0 mg/kg; BaP: < 0,1 mg/kg		
Weitere Fundstellen				
Bemerkung

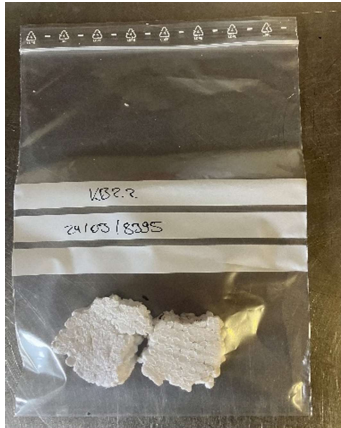
Beschreibung:		Polystyrolämmung		
Übersichtsabbildung		Detailansicht

Material		Polystyrolämmung		
Fundstelle		1.OG, 117		
Proben Nr.	KB 2.2	Analyse *	ja	nein
			X	
Untersuchte Parameter		HBCD		
Analysenergebnis		Bestandteil der Mischprobe "MP Polystyrol". Diese enthält 200 mg/kg HBCD		
Weitere Fundstellen				
Bemerkung

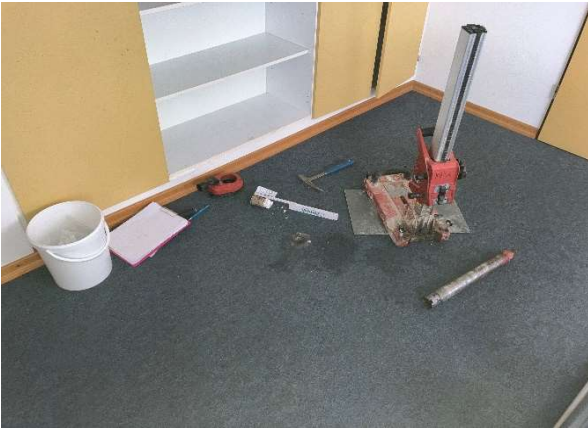
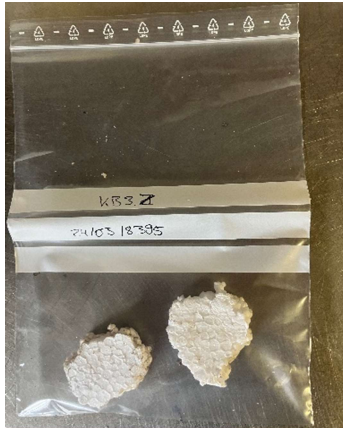
Beschreibung:		Polystyrolämmung		
Übersichtsabbildung		Detailansicht

Material		Polystyrolämmung		
Fundstelle		2.OG, 206		
Proben Nr.	KB 3.2	Analyse *	ja	nein
			X	
Untersuchte Parameter		HBCD		
Analysenergebnis		Bestandteil der Mischprobe "MP Polystyrol". Diese enthält 200 mg/kg HBCD		
Weitere Fundstellen				
Bemerkung

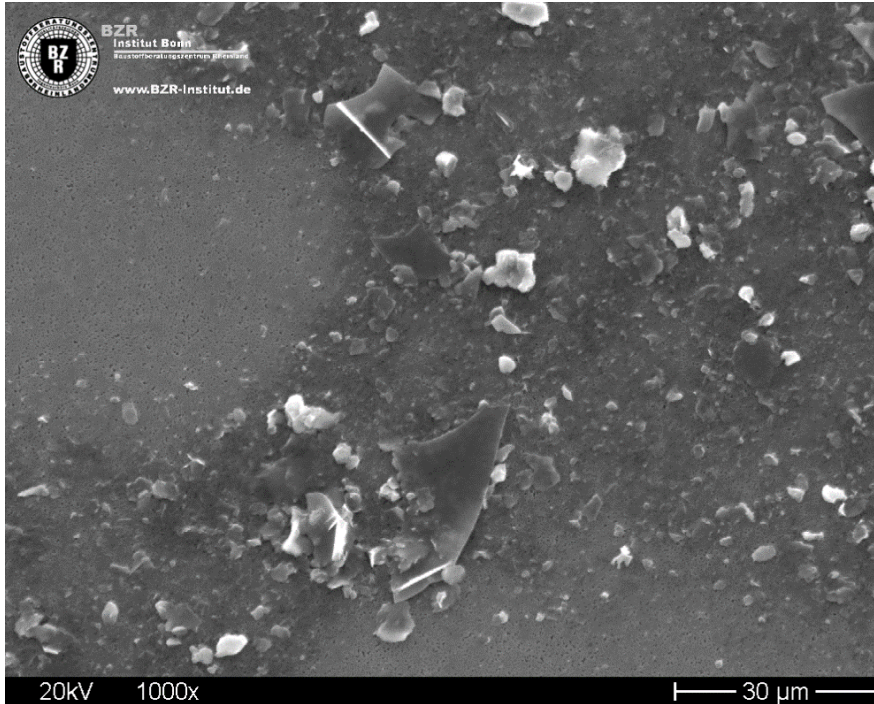
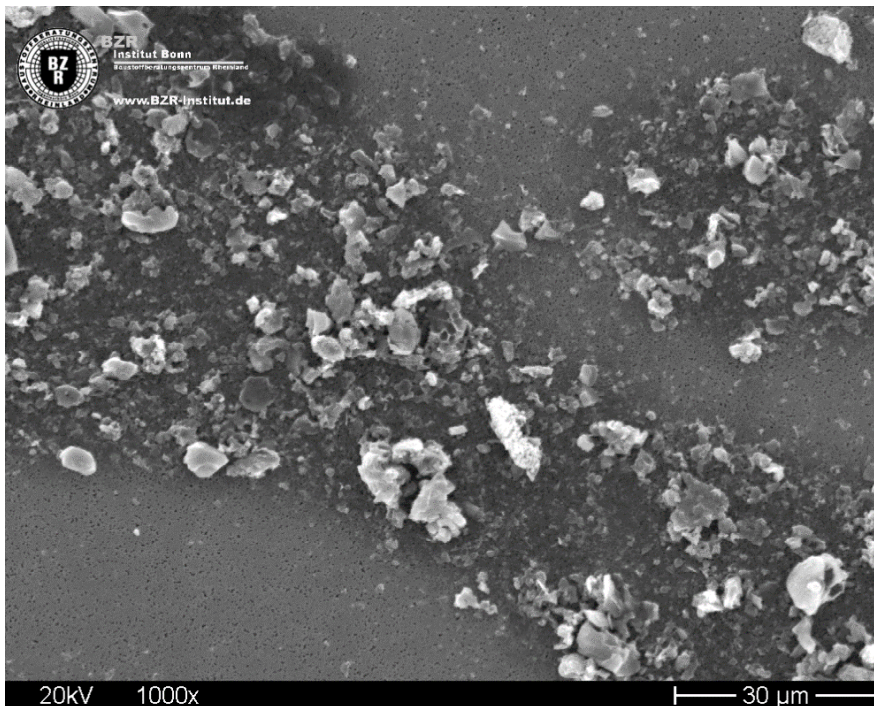
Probe : MP Nutzschiicht
Projekt : 24/03/8395
Labor-Nr. : 32123-MP1
Befund : keine Anhaltspunkte für eine Asbesthaltigkeit einer oder mehrerer Einzelproben
Nachweisgrenze : 0,001 M-%

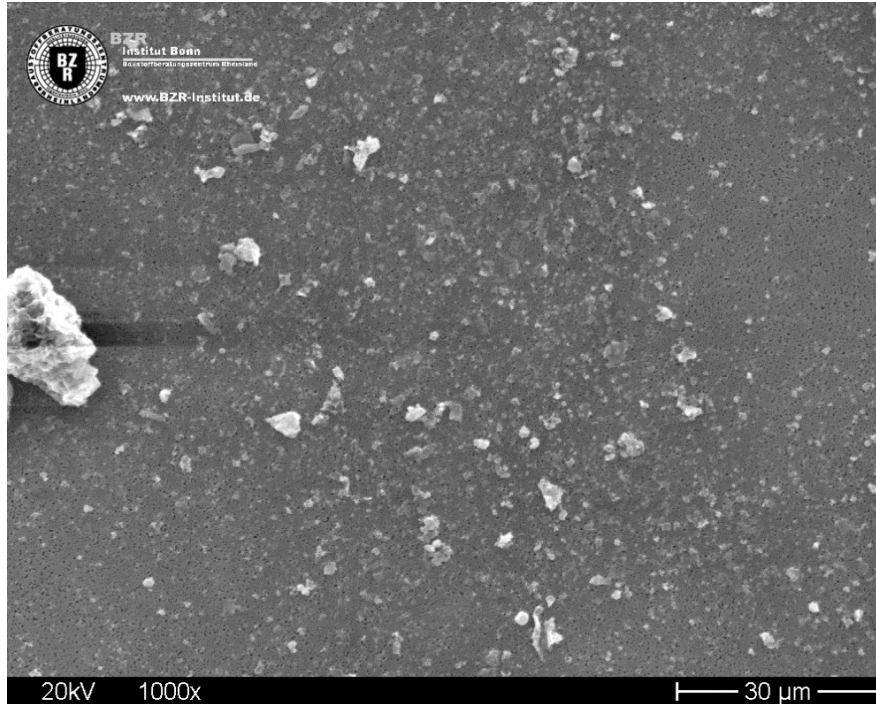
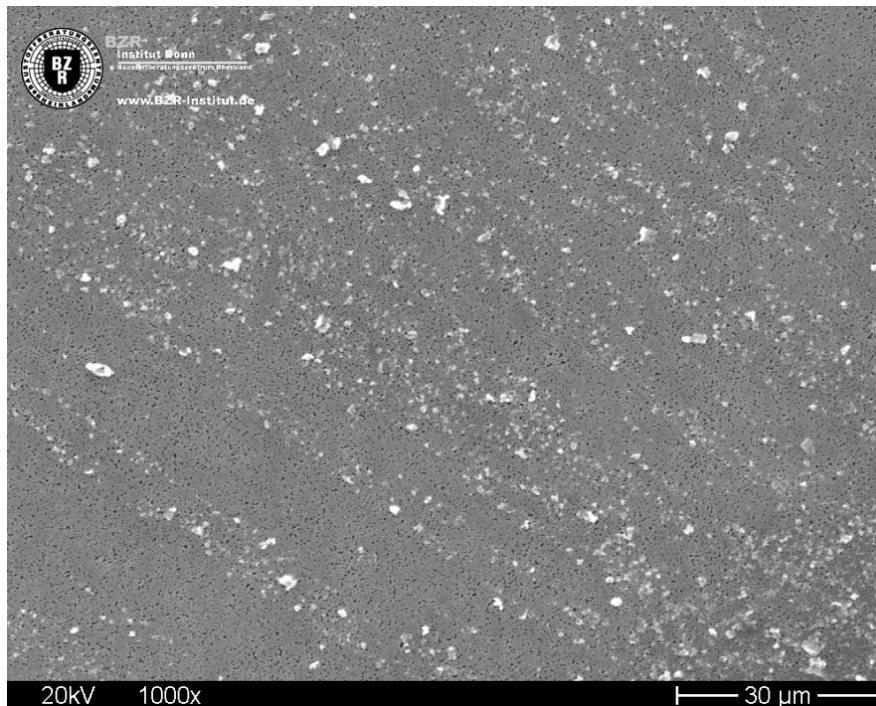
Probe : MP IWB 1
Projekt : 24/03/8395
Labor-Nr. : 32123-MP2
Befund : keine Anhaltspunkte für eine Asbesthaltigkeit einer oder mehrerer Einzelproben
Nachweisgrenze : 0,001 M-%
