SCHADSTOFFKATASTER

Projekt: **Schadstoffkataster Rathaus Wachtberg**

Projekt-Nr.: 24/03/8395

Datum: 04.11.2024

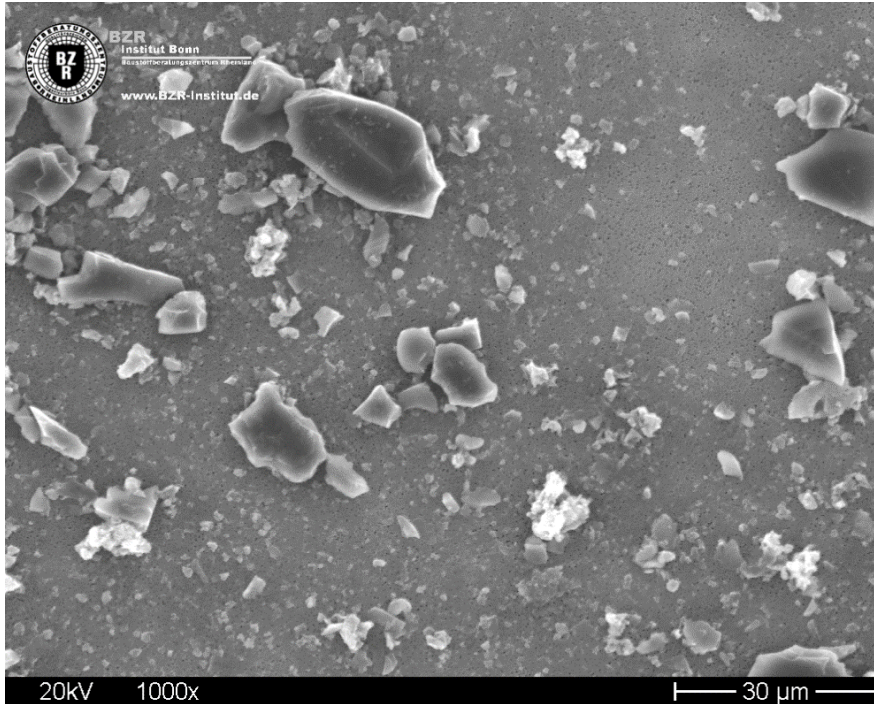
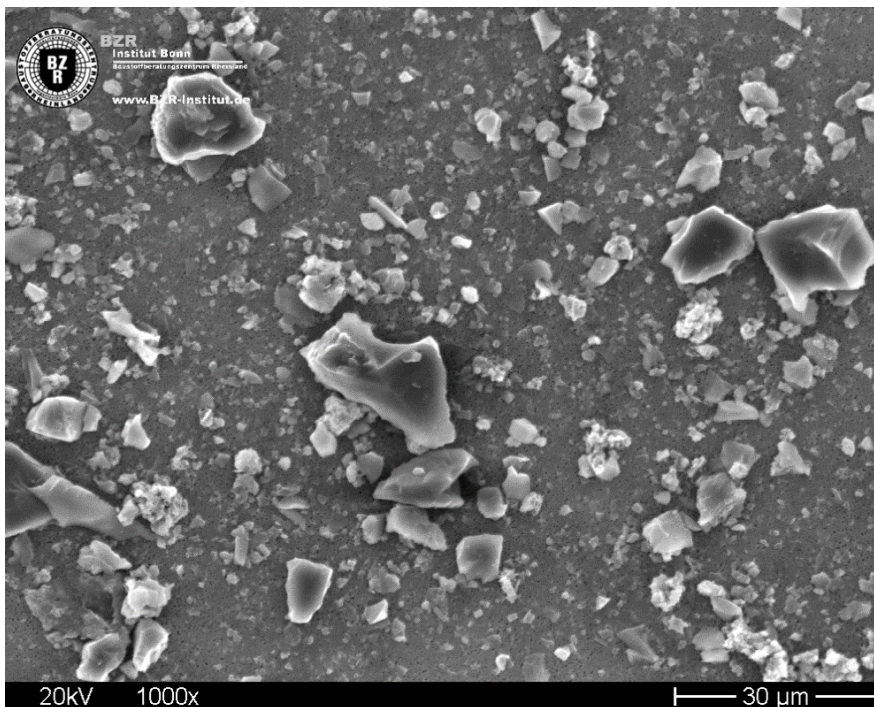
Probe : MP IWB 2
Projekt : 24/03/8395
Labor-Nr. : 32123-MP3
Befund : keine Anhaltspunkte für eine Asbesthaltigkeit einer oder mehrerer Einzelproben
Nachweisgrenze : 0,001 M-%

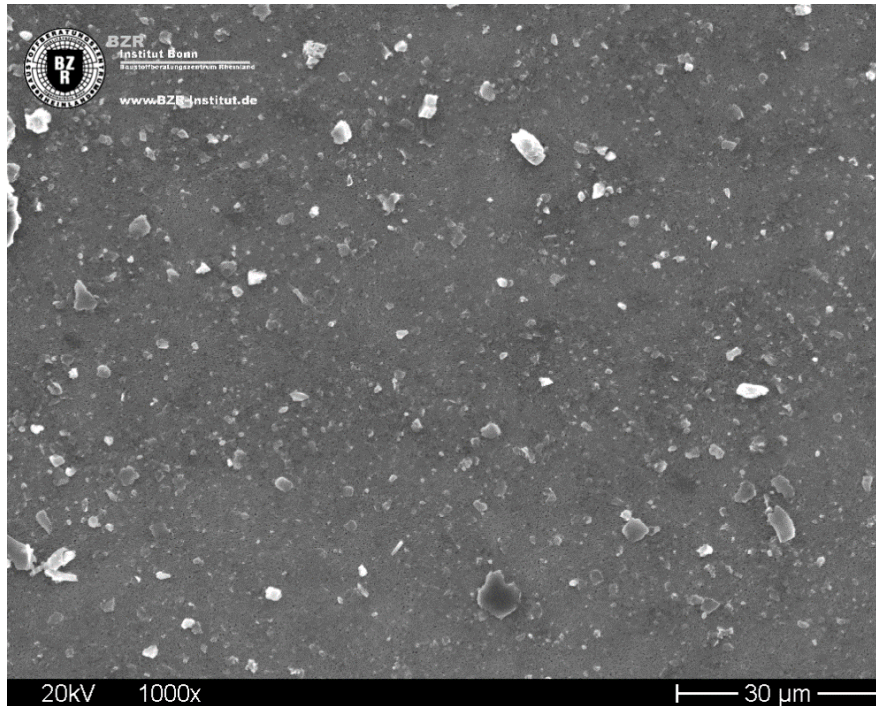
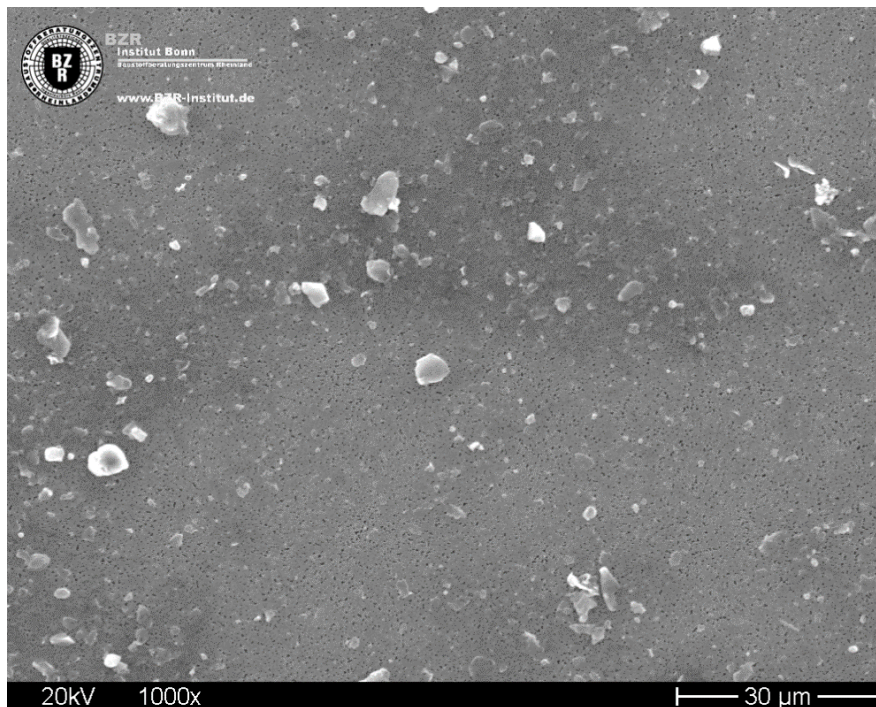
Probe : MP IWB 3
Projekt : 24/03/8395
Labor-Nr. : 32123-MP4
Befund : keine Anhaltspunkte für eine Asbesthaltigkeit einer oder mehrerer Einzelproben
Nachweisgrenze : 0,001 M-%

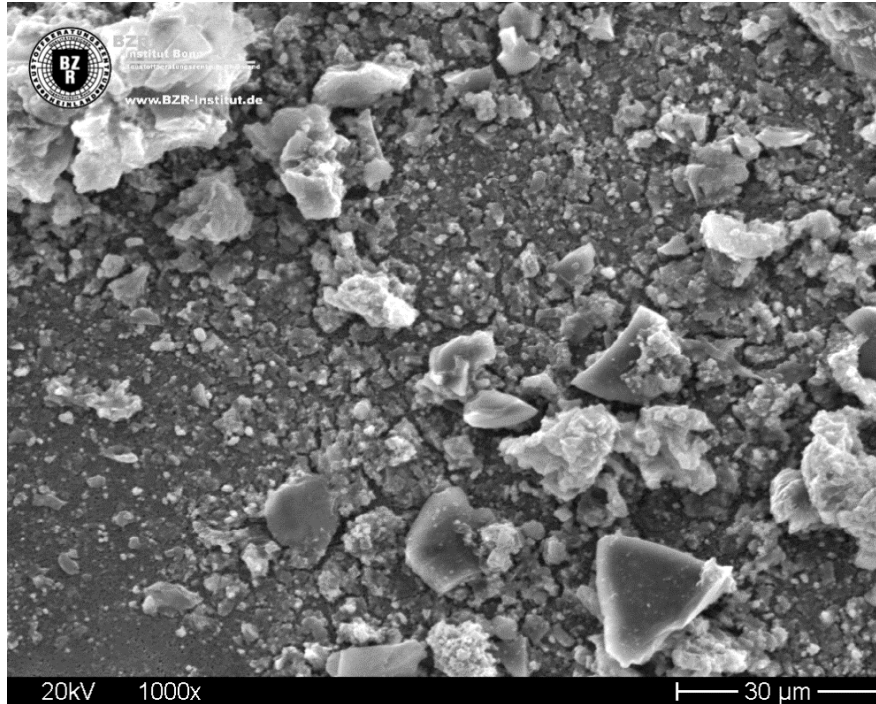
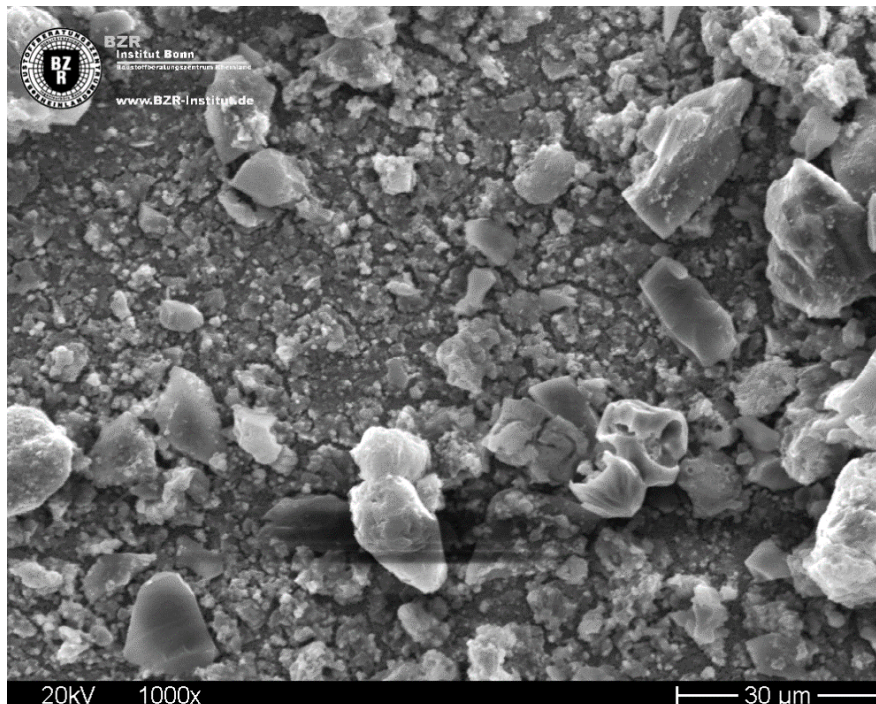
Probe : MP IWB 4
Projekt : 24/03/8395
Labor-Nr. : 32123-MP5
Befund : keine Anhaltspunkte für eine Asbesthaltigkeit einer oder mehrerer Einzelproben
Nachweisgrenze : 0,001 M-%

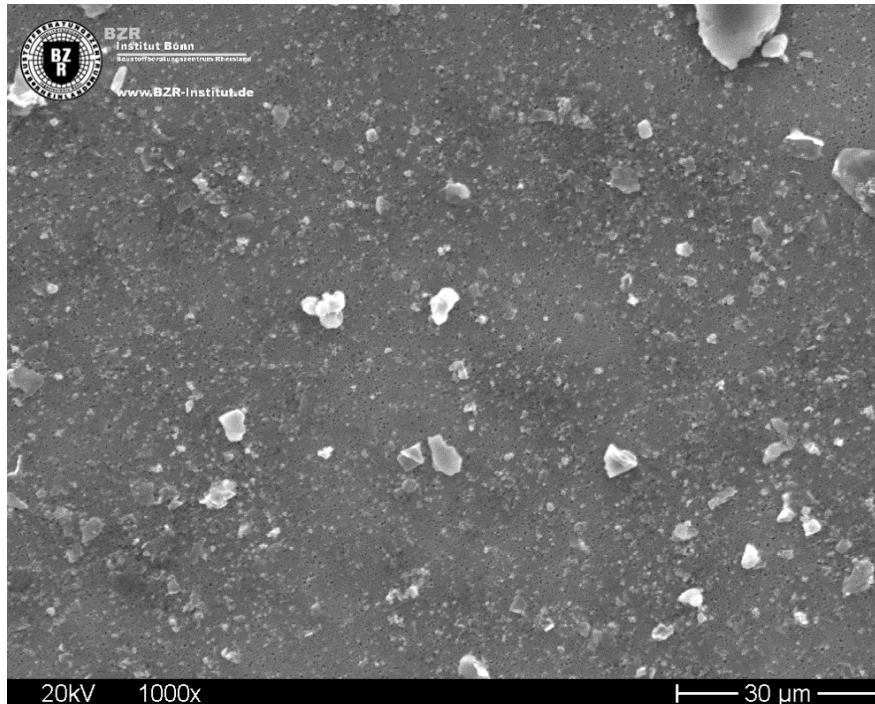
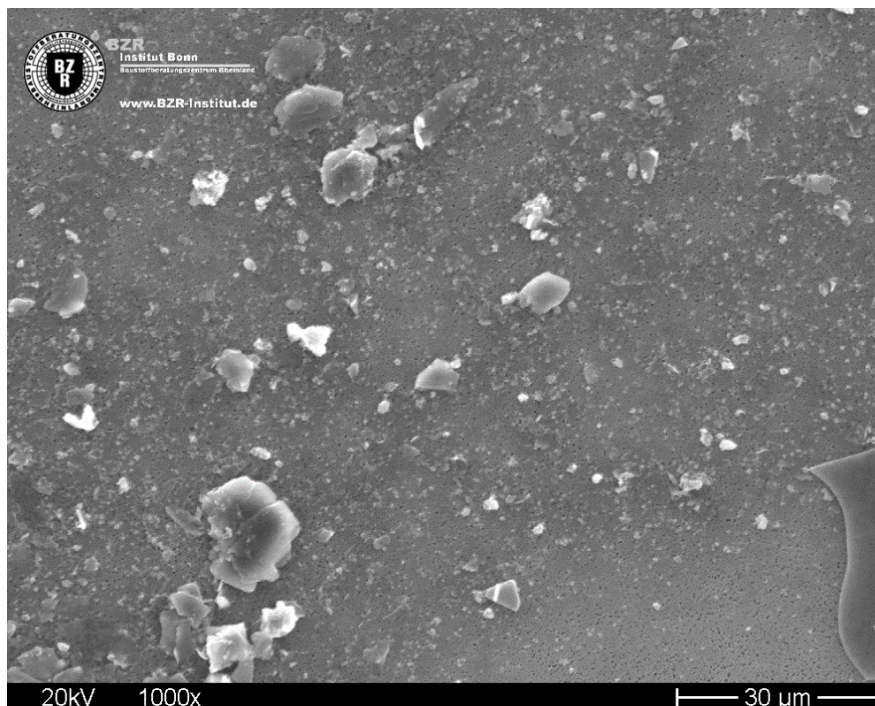
Probe : MP IWB 5
Projekt : 24/03/8395
Labor-Nr. : 32123-MP6
Befund : keine Anhaltspunkte für eine Asbesthaltigkeit einer oder mehrerer Einzelproben
Nachweisgrenze : 0,001 M-%

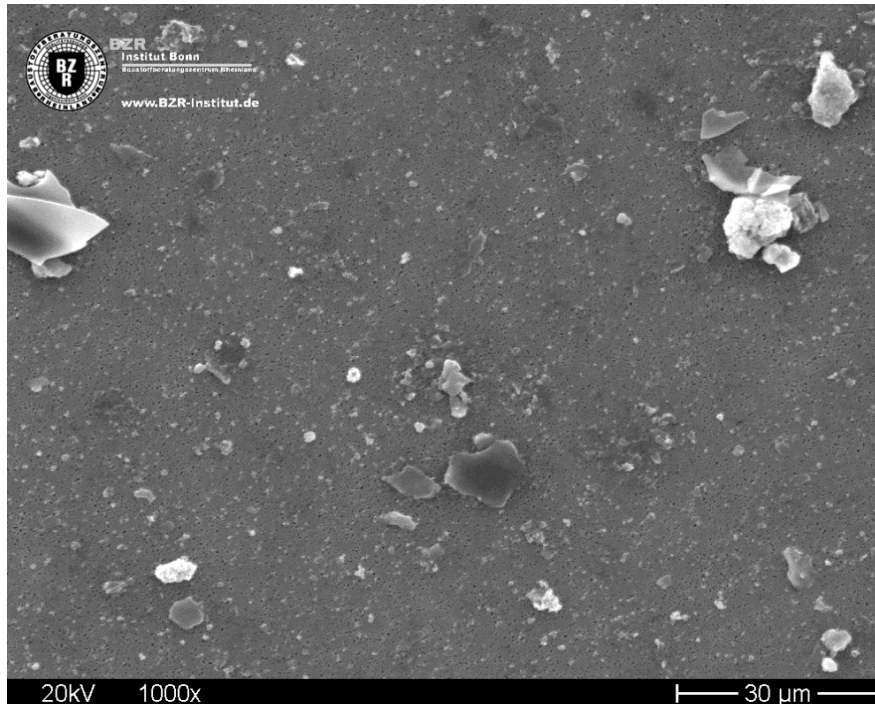
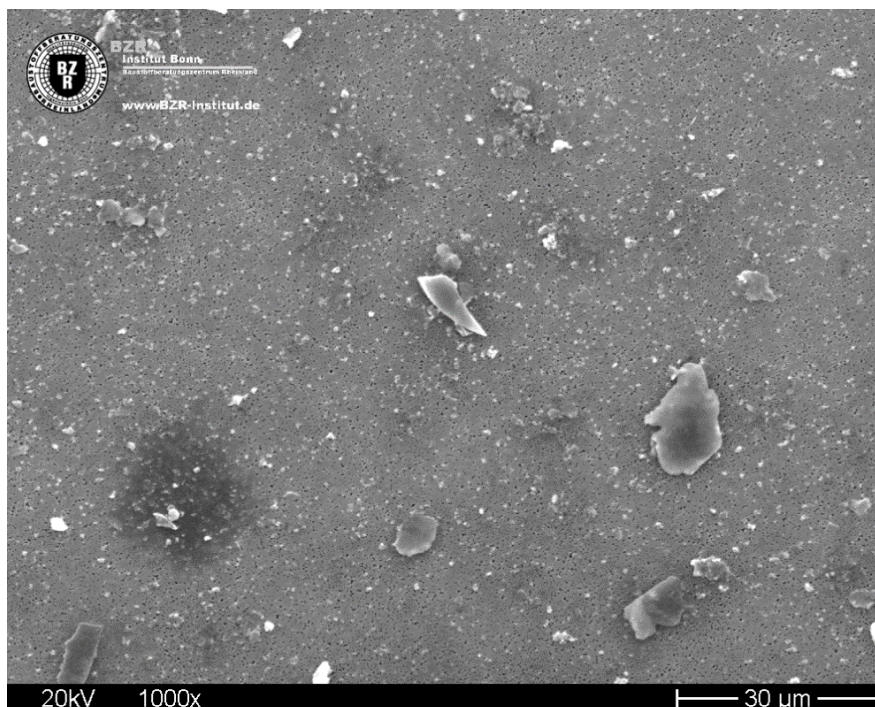
Probe : MP IWB 6
Projekt : 24/03/8395
Labor-Nr. : 32123-MP7
Befund : keine Anhaltspunkte für eine Asbesthaltigkeit einer oder mehrerer Einzelproben
Nachweisgrenze : 0,001 M-%

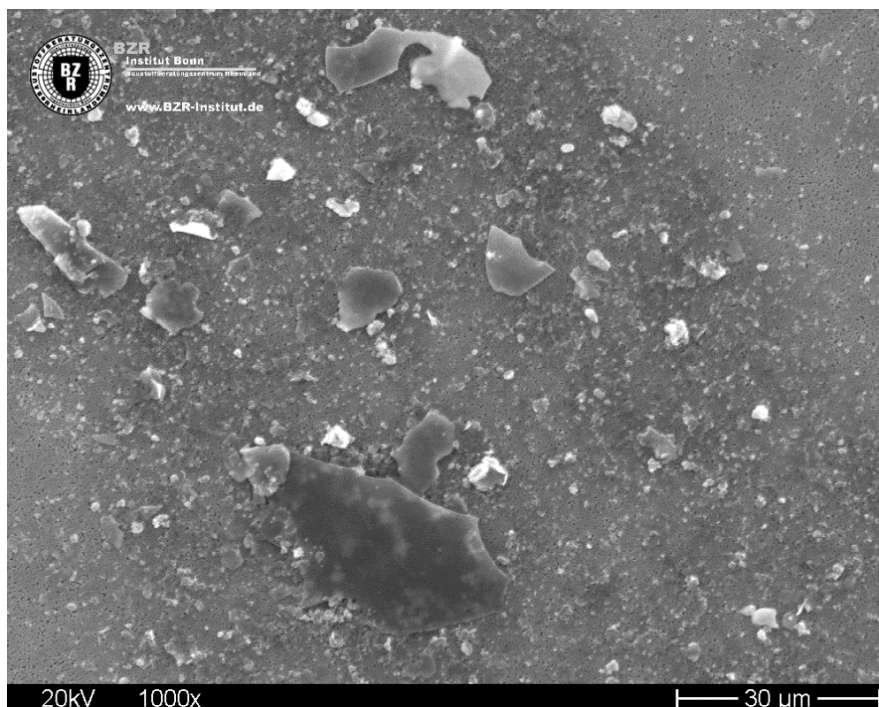
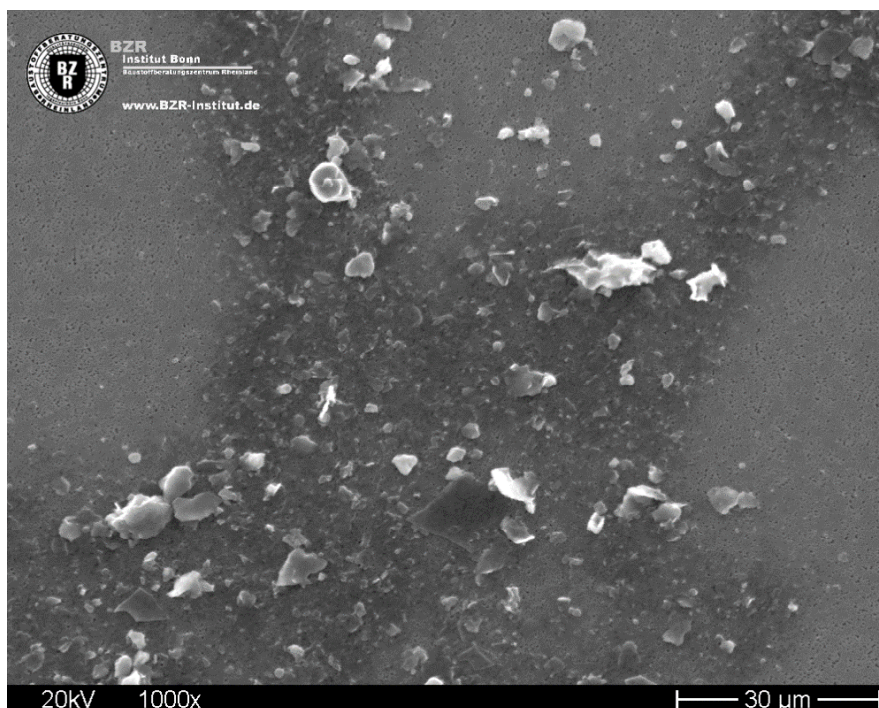
Probe : MP IWB 7
Projekt : 24/03/8395
Labor-Nr. : 32123-MP8
Befund : keine Anhaltspunkte für eine Asbesthaltigkeit einer oder mehrerer Einzelproben
Nachweisgrenze : 0,001 M-%

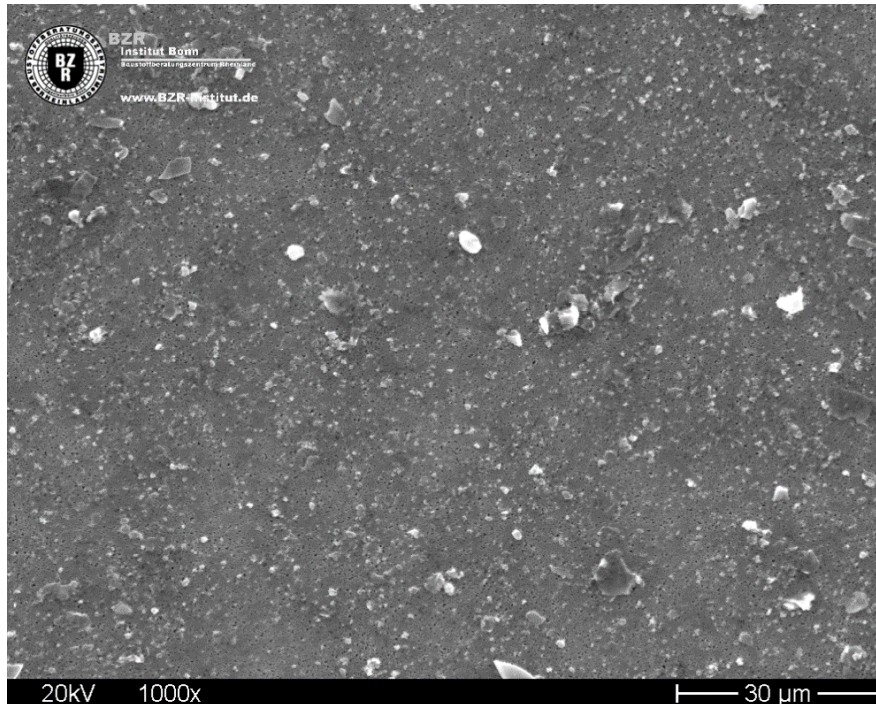
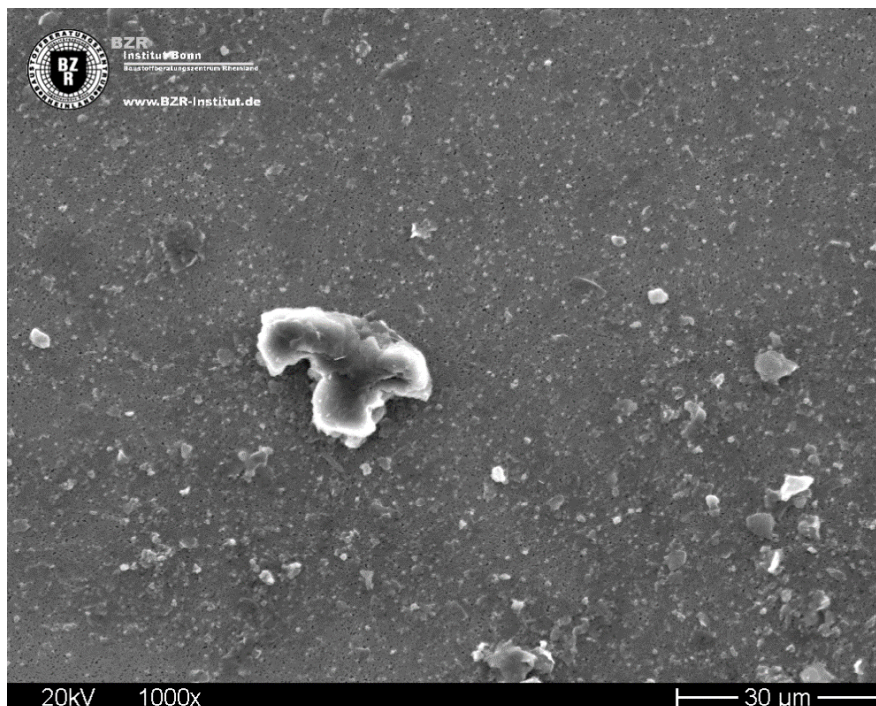
Probe : MP IWB 8
Projekt : 24/03/8395
Labor-Nr. : 32123-MP9
Befund : keine Anhaltspunkte für eine Asbesthaltigkeit einer oder mehrerer Einzelproben
Nachweisgrenze : 0,001 M-%

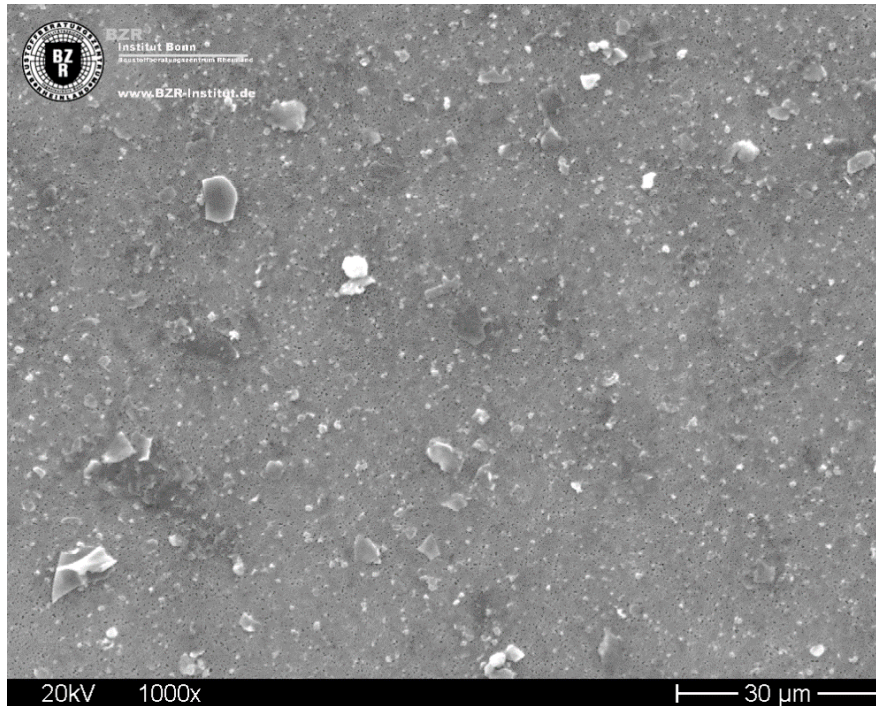
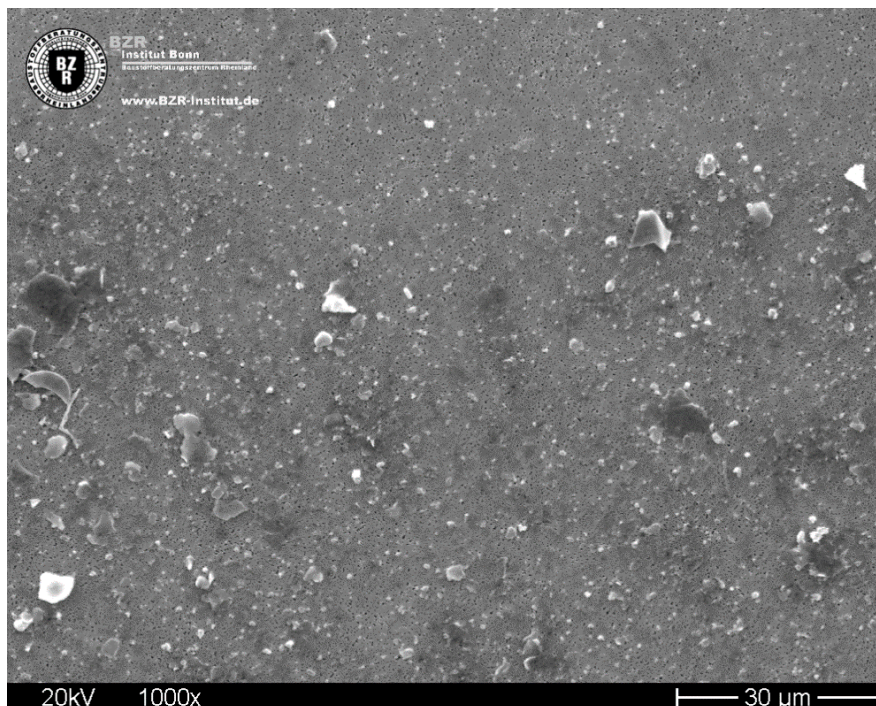
Probe : MP IWB 9
Projekt : 24/03/8395
Labor-Nr. : 32123-MP10
Befund : keine Anhaltspunkte für eine Asbesthaltigkeit einer oder mehrerer Einzelproben
Nachweisgrenze : 0,001 M-%

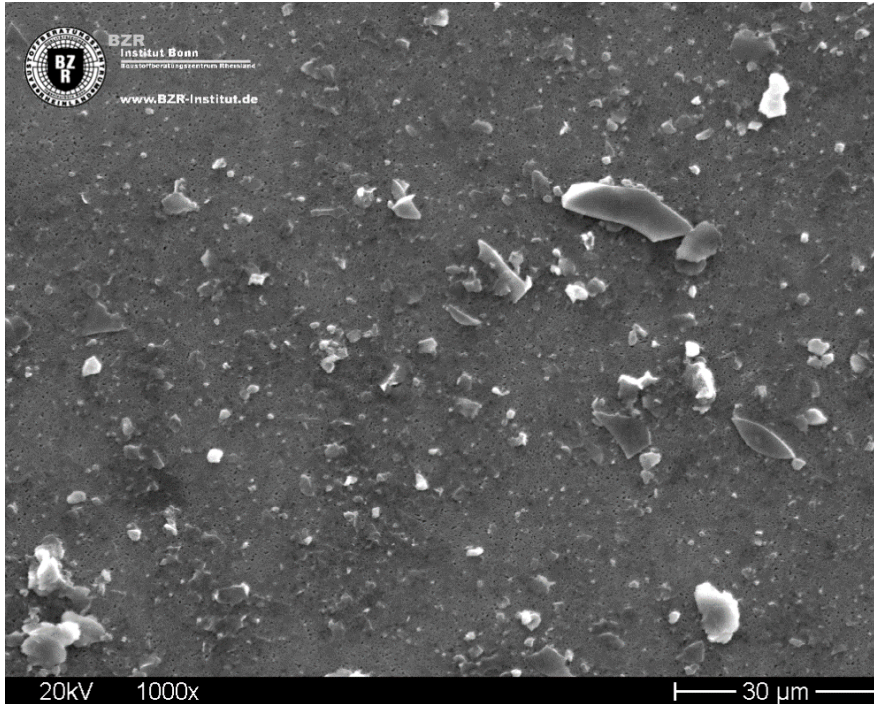
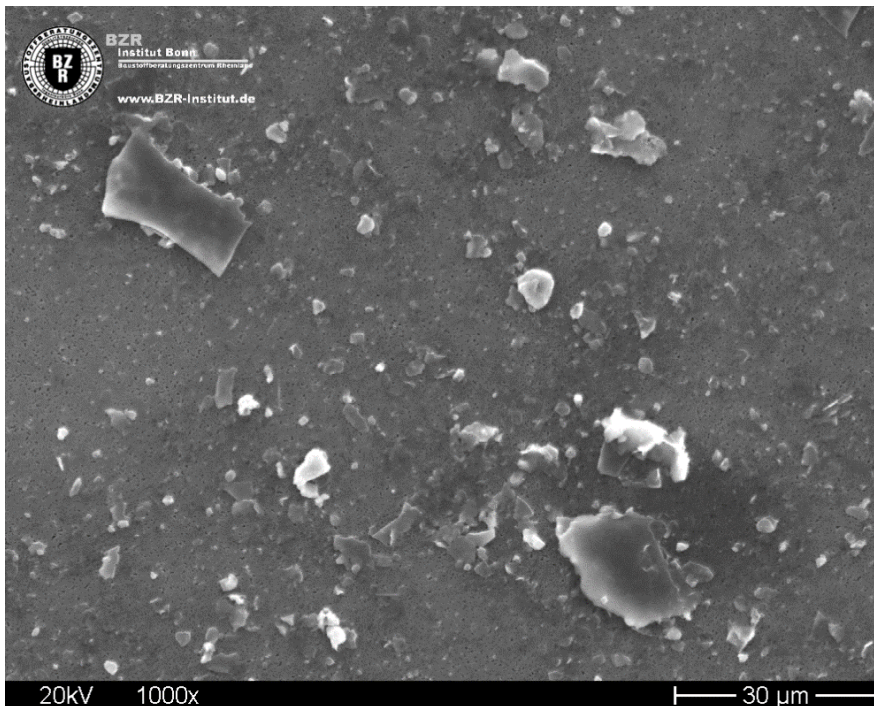
Probe : MP IWB 10
Projekt : 24/03/8395
Labor-Nr. : 32123-MP11
Befund : keine Anhaltspunkte für eine Asbesthaltigkeit einer oder mehrerer Einzelproben
Nachweisgrenze : 0,001 M-%

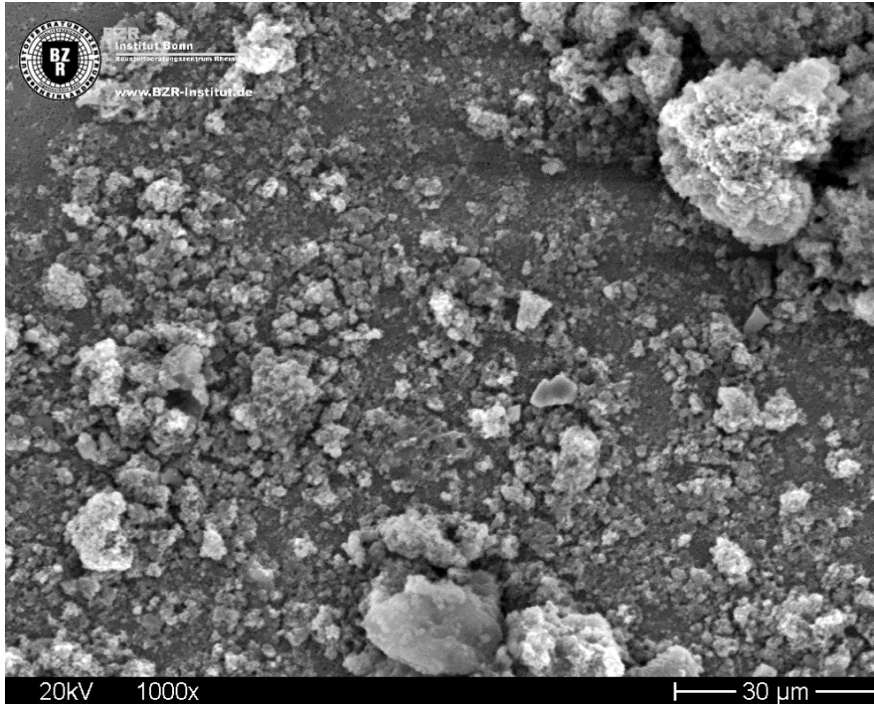
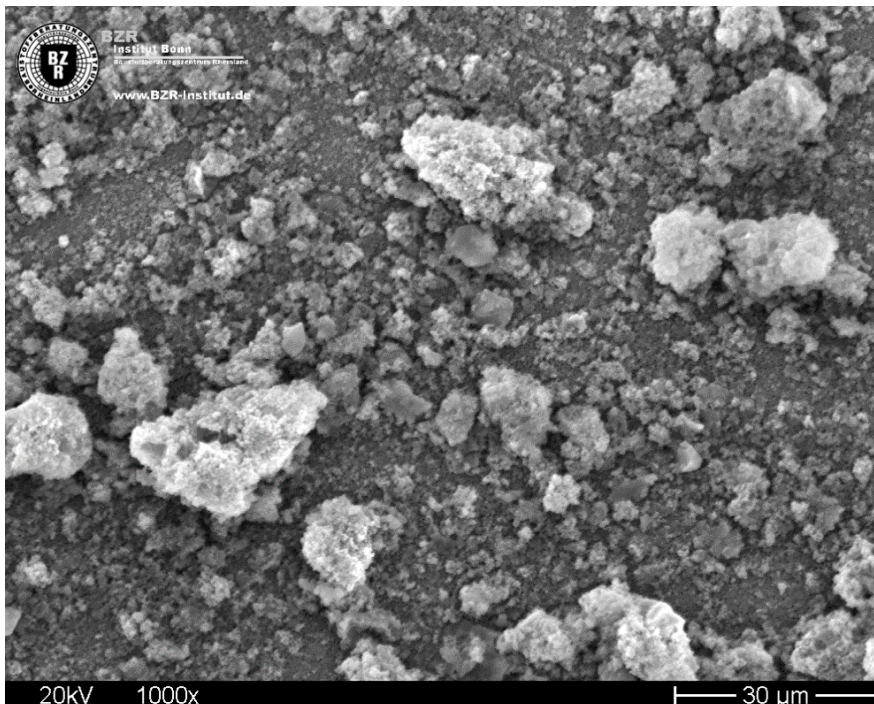
Probe : MP Kleber + AGM 2
Projekt : 24/03/8395
Labor-Nr. : 32123-MP13
Befund : keine Anhaltspunkte für eine Asbesthaltigkeit einer oder mehrerer Einzelproben
Nachweisgrenze : 0,001 M-%

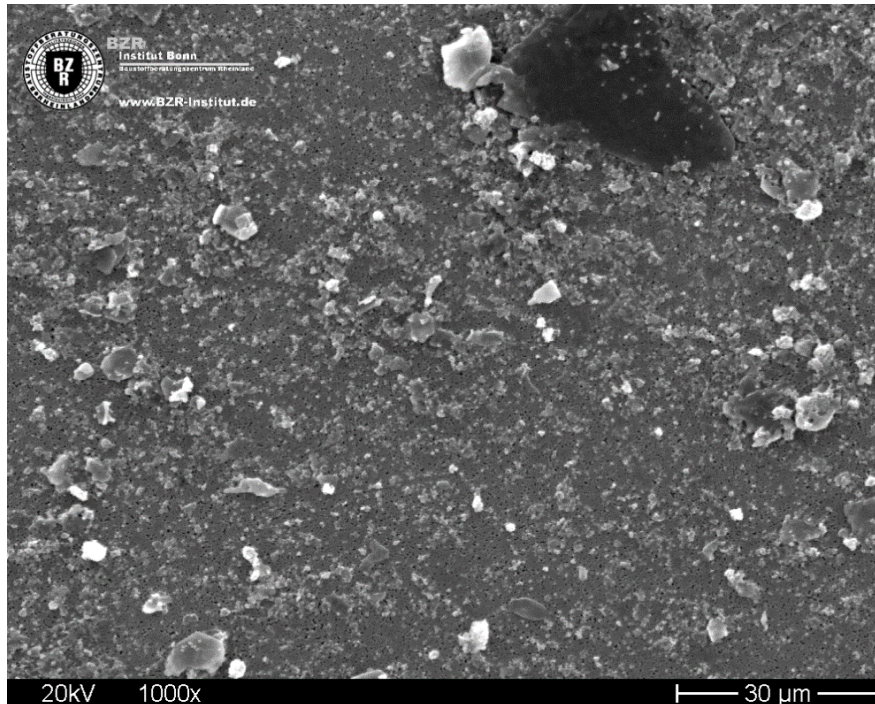
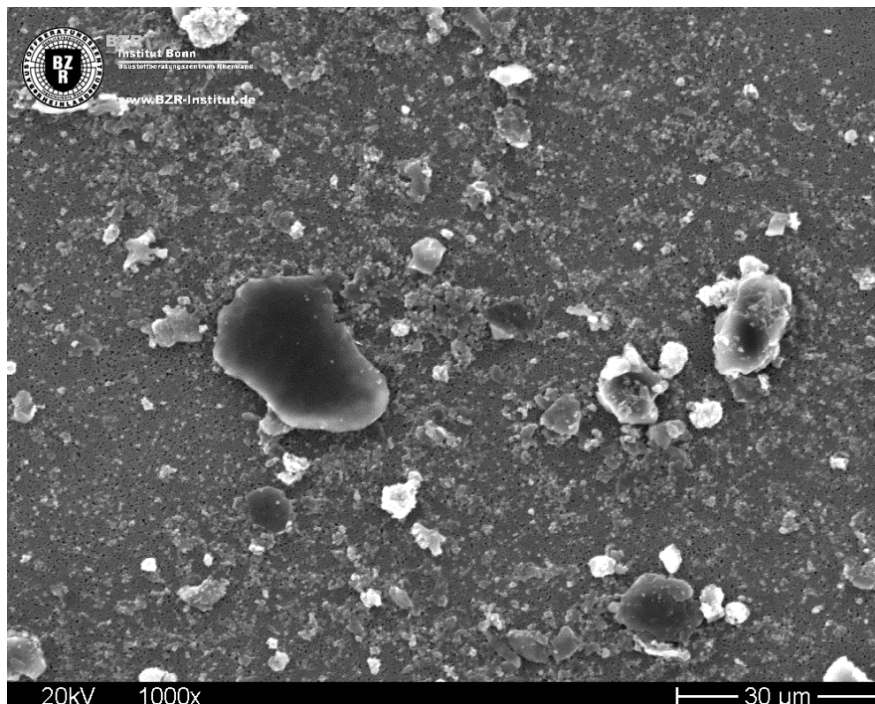
Probe : MP Spachtelmasse
Projekt : 24/03/8395
Labor-Nr. : 32123-MP15
Befund : keine Anhaltspunkte für eine Asbesthaltigkeit einer oder mehrerer Einzelproben
Nachweisgrenze : 0,001 M-%

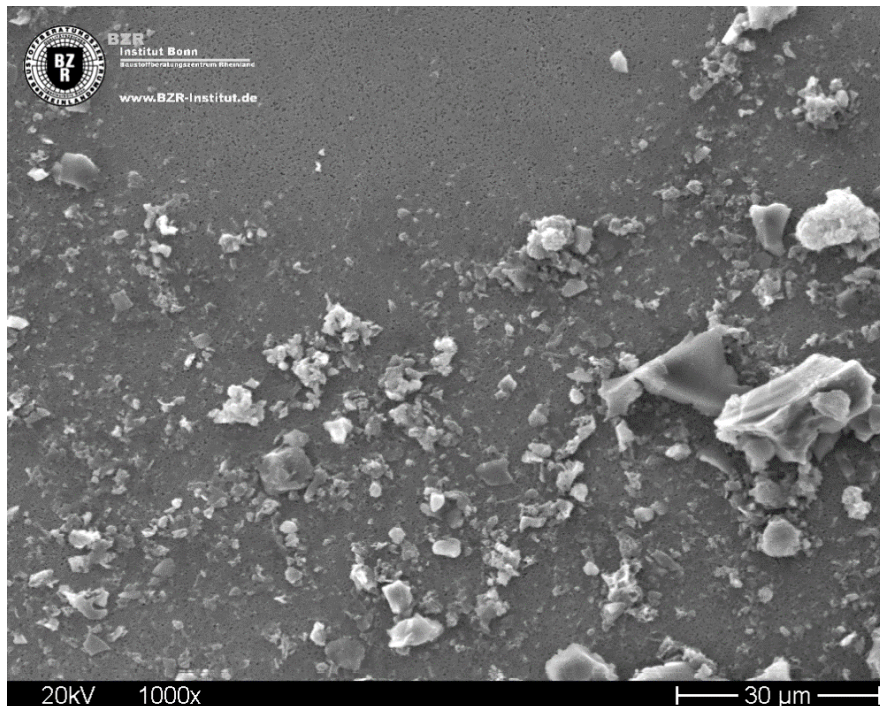
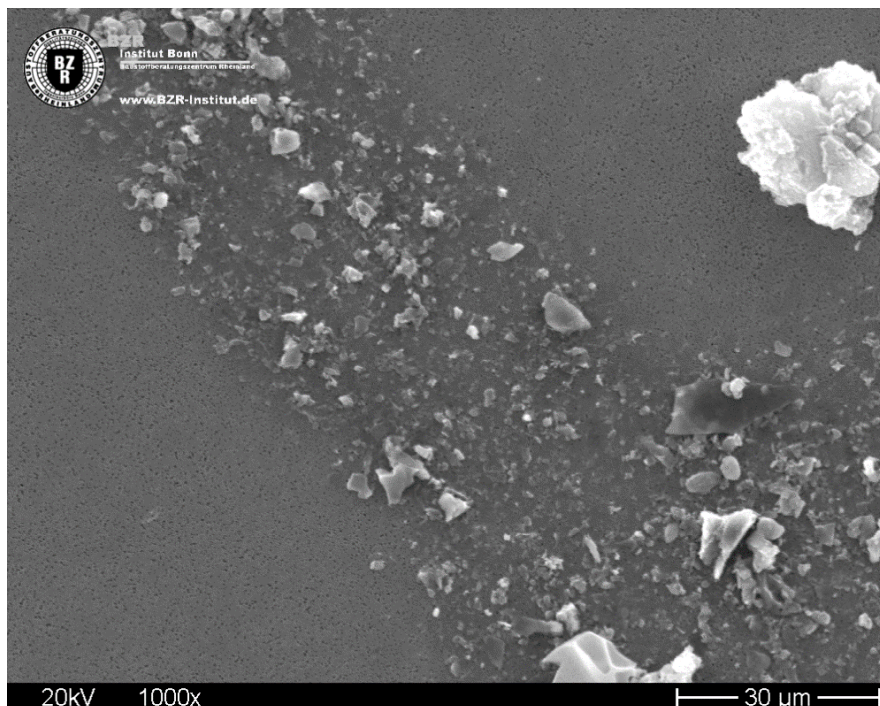
Probe : MP Fliesenmörtel
Projekt : 24/03/8395
Labor-Nr. : 32123-MP16
Befund : keine Anhaltspunkte für eine Asbesthaltigkeit einer oder mehrerer Einzelproben
Nachweisgrenze : 0,001 M-%

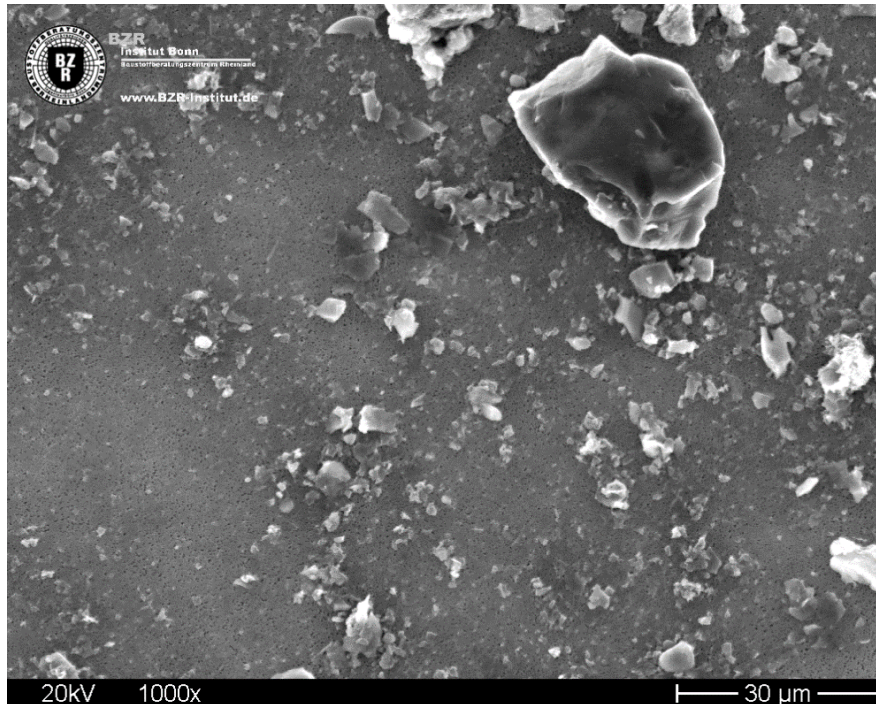
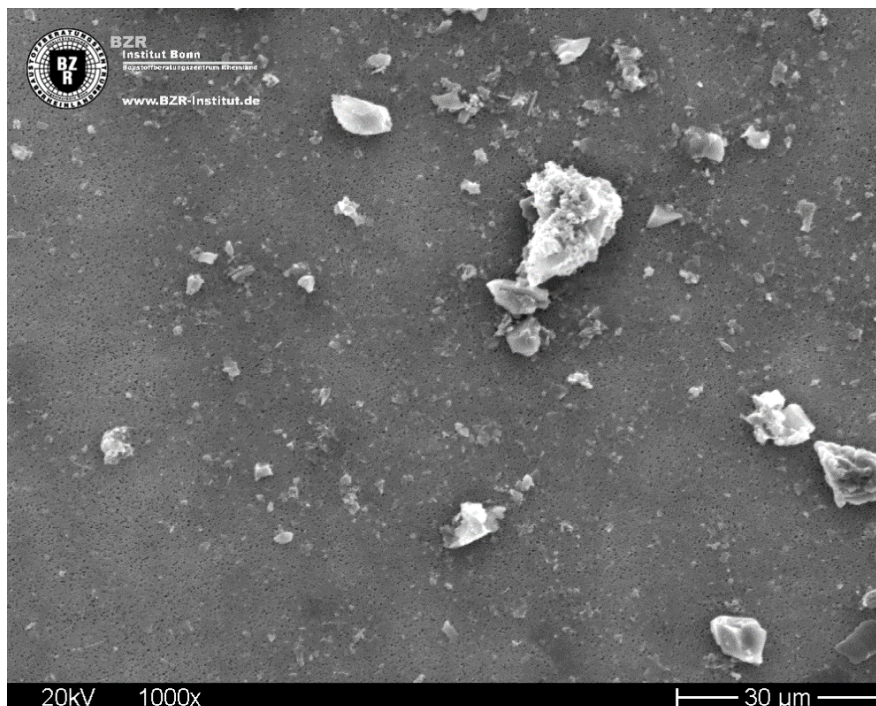
Probe : MP Fugenmasse
Projekt : 24/03/8395
Labor-Nr. : 32123-MP17
Befund : keine Anhaltspunkte für eine Asbesthaltigkeit einer oder mehrerer Einzelproben
Nachweisgrenze : 0,001 M-%

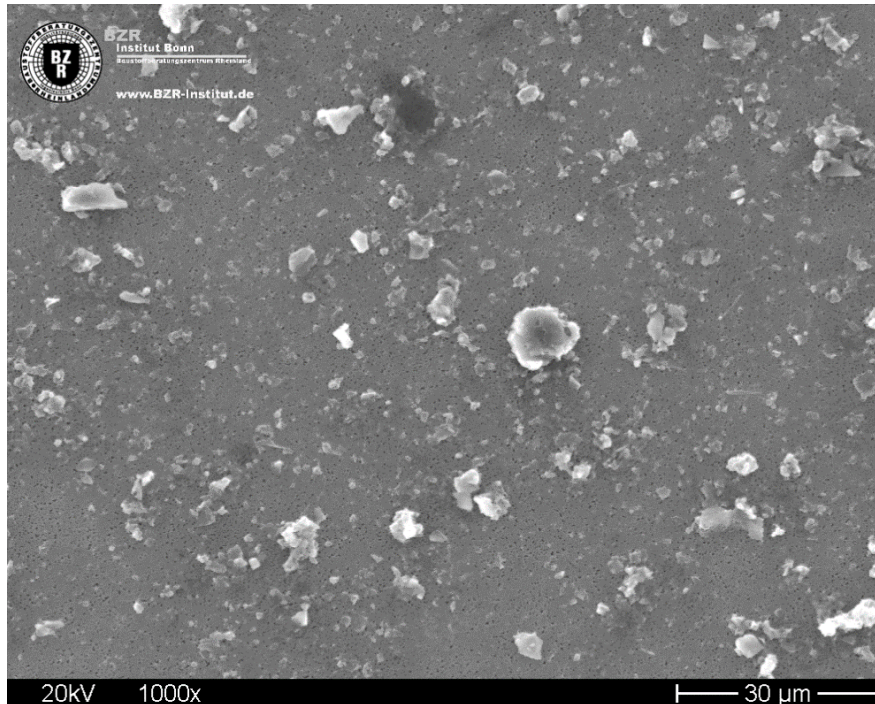
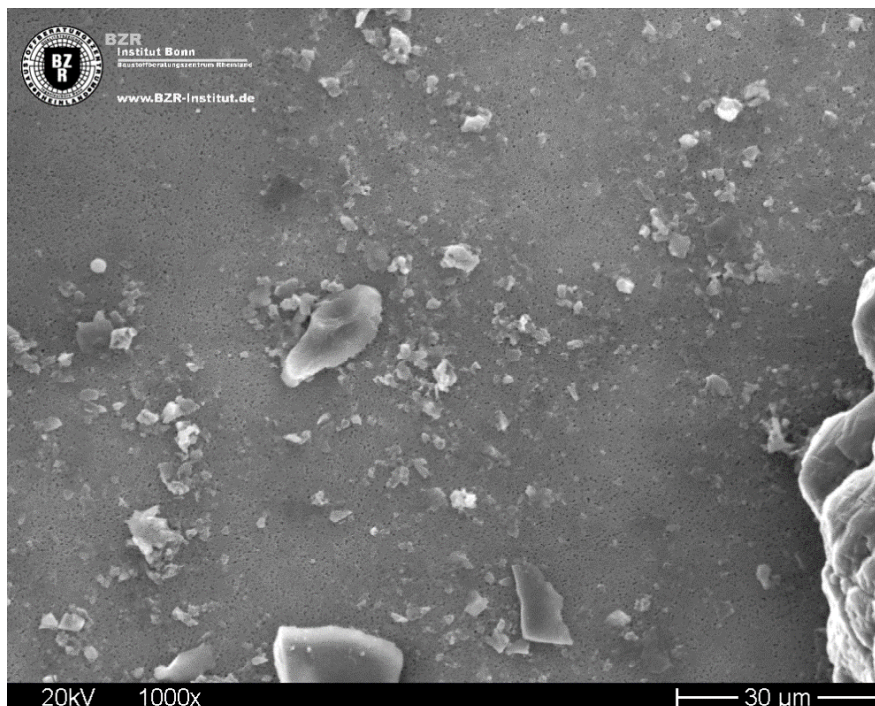
Probe : MP Bodenbelag
Projekt : 24/03/8395
Labor-Nr. : 32123-MP18
Befund : keine Anhaltspunkte für eine Asbesthaltigkeit einer oder mehrerer Einzelproben
Nachweisgrenze : 0,001 M-%

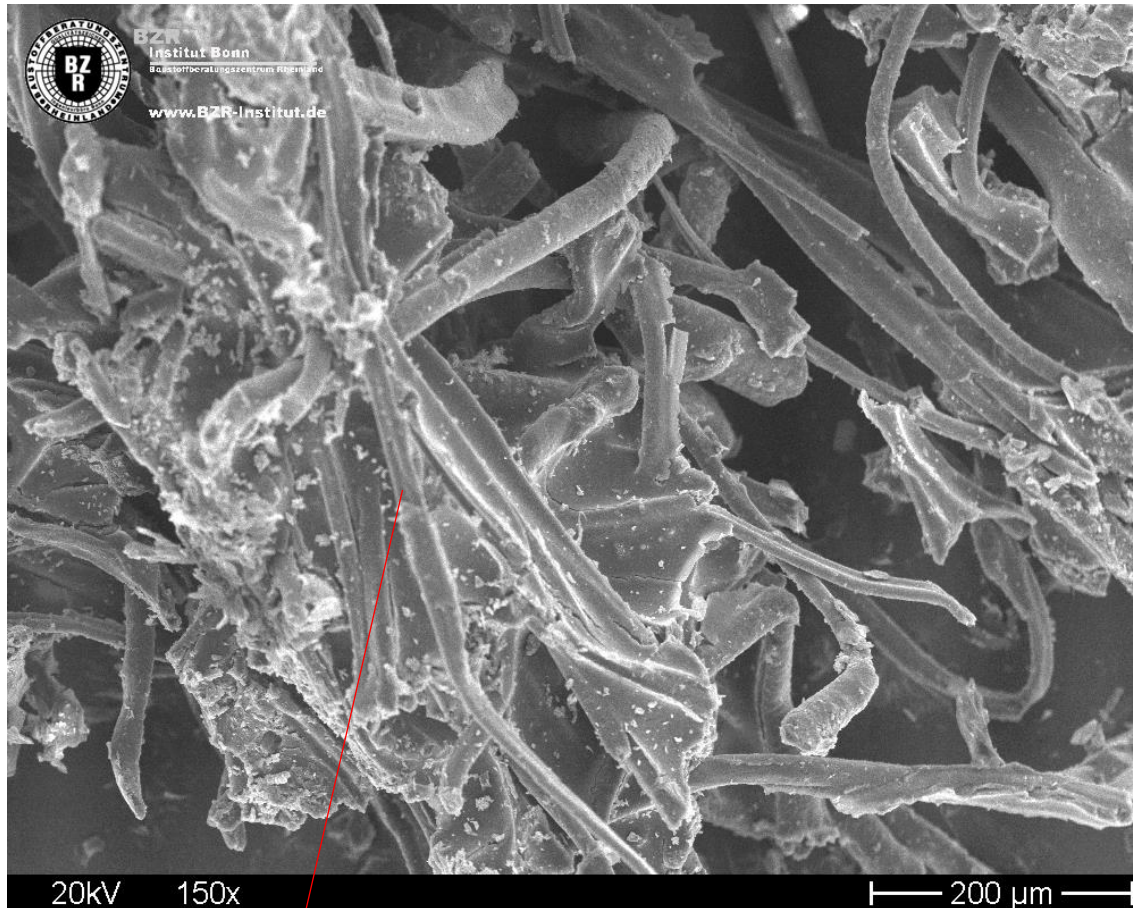
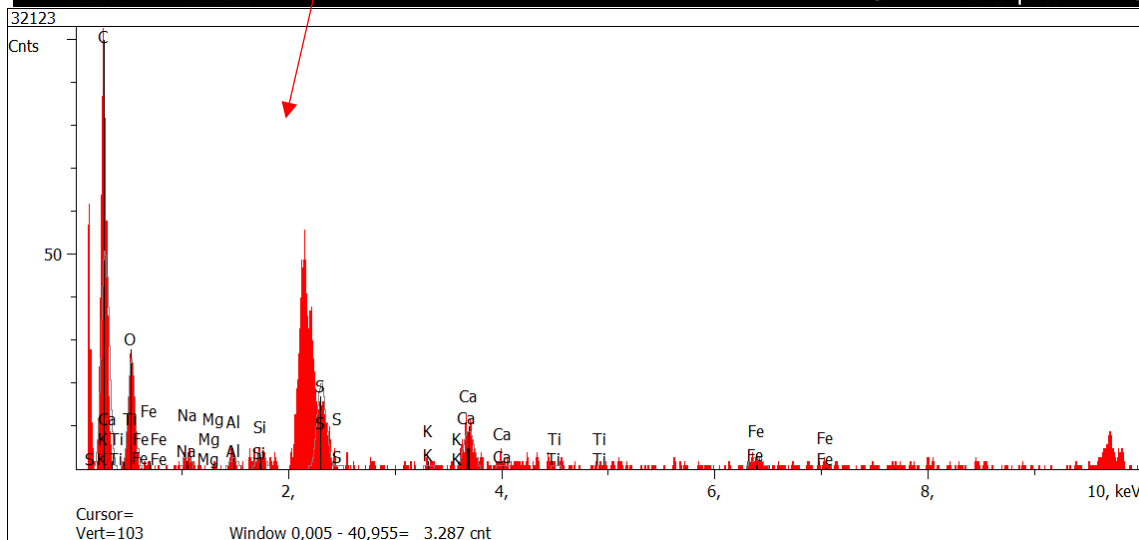
Probe : P13 Dichtungsschnur
 Projekt : 24/03/8395
 Labor-Nr. : 32123-1
 Befund : nicht asbesthaltig, Asbestgehalt unterhalb der Nachweisgrenze des Verfahrens
 Nachweisgrenze : 1 M-%

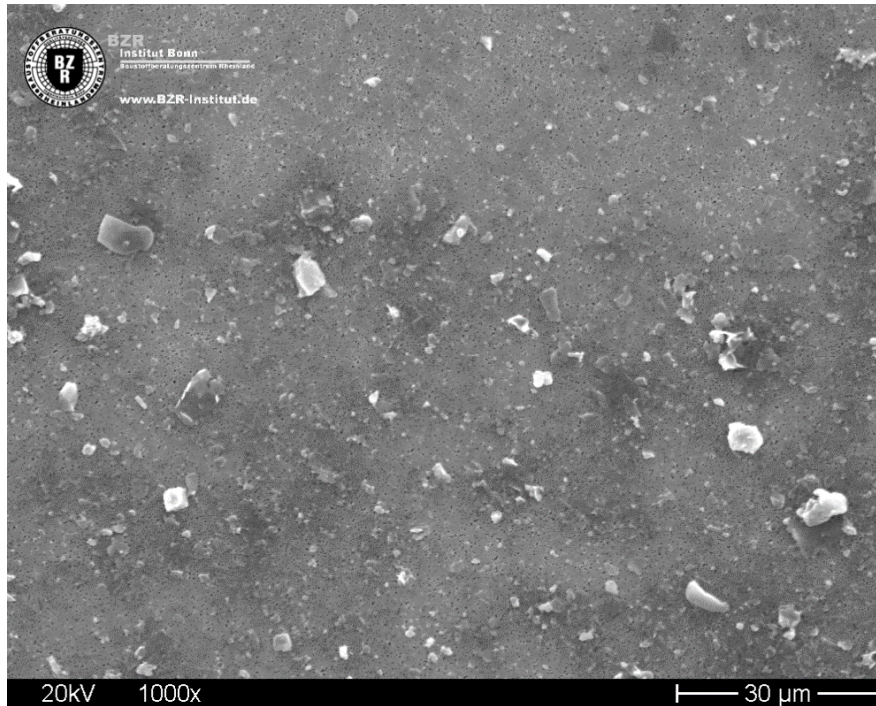
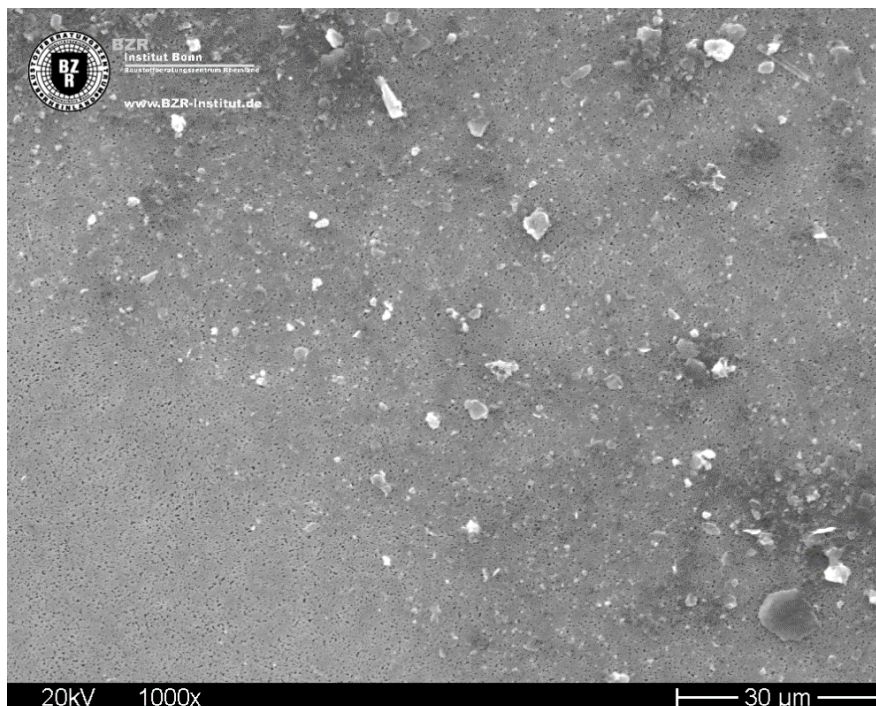
Probe : P30 Dichtbahn
Projekt : 24/03/8395
Labor-Nr. : 32123-5
Befund : nicht asbesthaltig, Asbestgehalt unterhalb der Nachweisgrenze des Verfahrens
Nachweisgrenze : 0,001 M-%

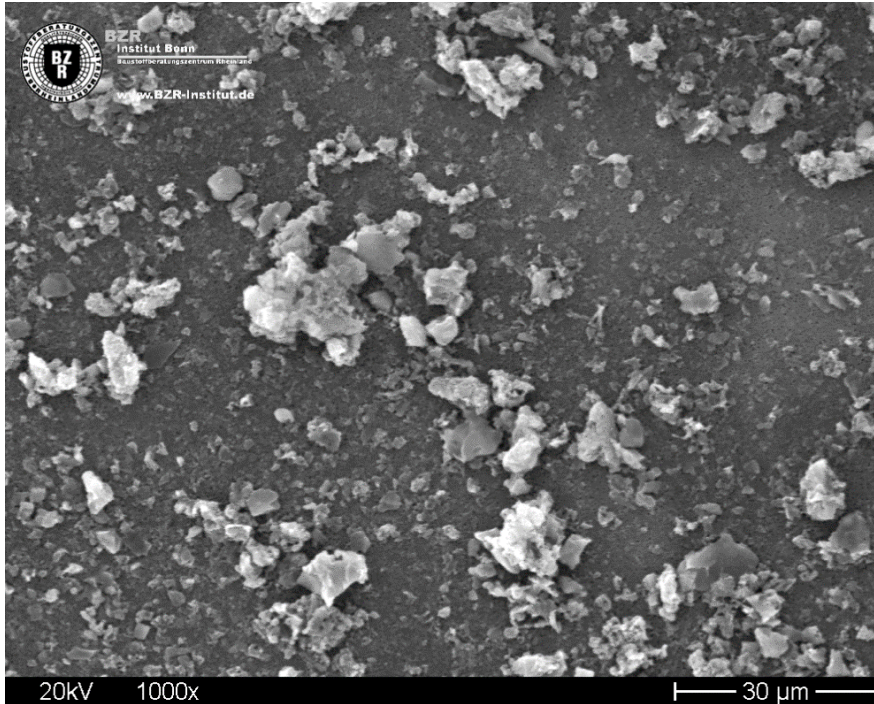
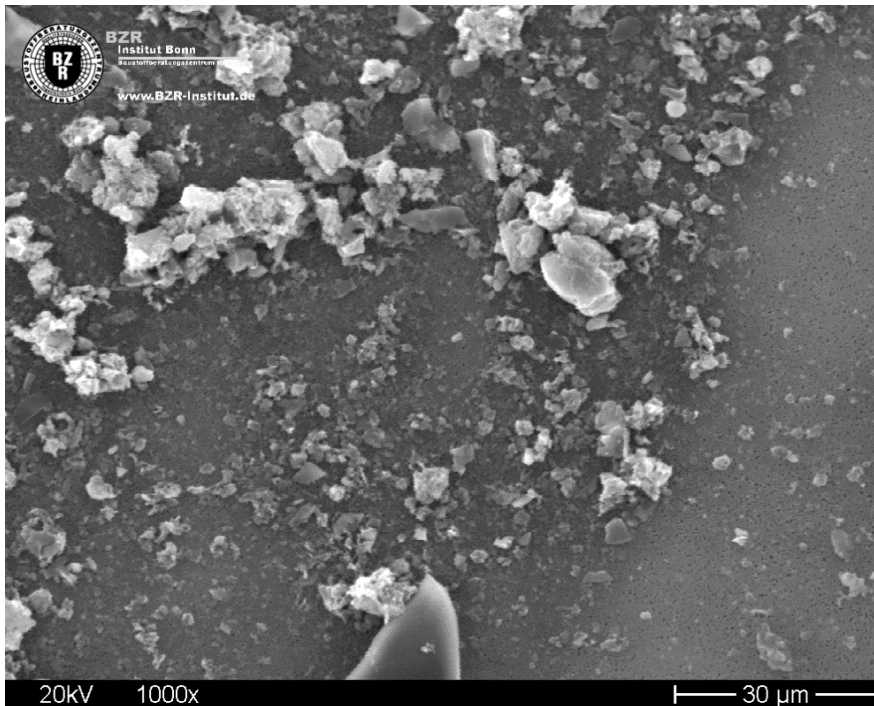
Probe : P86 Obere Dachbahn
Projekt : 24/03/8395
Labor-Nr. : 32123-6
Befund : nicht asbesthaltig, Asbestgehalt unterhalb der Nachweisgrenze des Verfahrens
Nachweisgrenze : 0,001 M-%
