SCHADSTOFFKATASTER

Projekt: **Schadstoffkataster Rathaus Wachtberg**

Projekt-Nr.: 24/03/8395

Datum: 04.11.2024

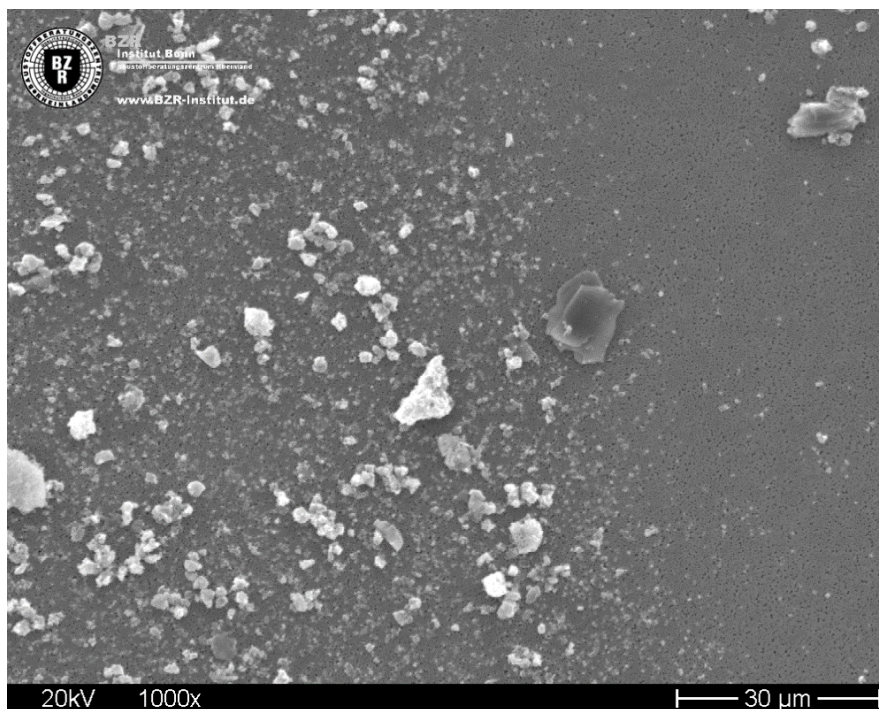
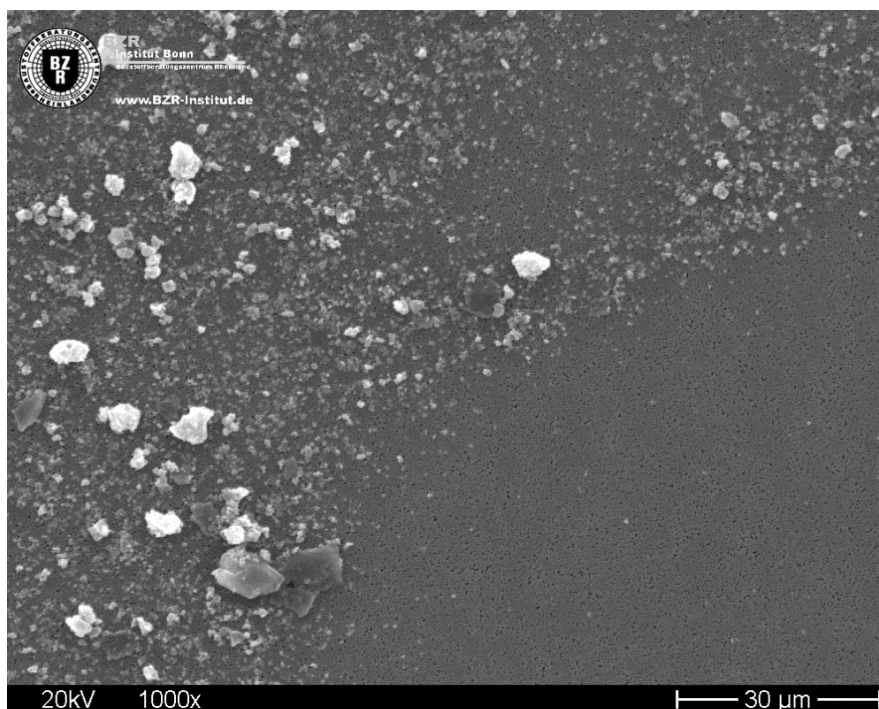
Probe : P87 + P88 Untere Dachbahn
Projekt : 24/03/8395
Labor-Nr. : 32123-7
Befund : nicht asbesthaltig, Asbestgehalt unterhalb der Nachweisgrenze des Verfahrens
Nachweisgrenze : 0,001 M-%

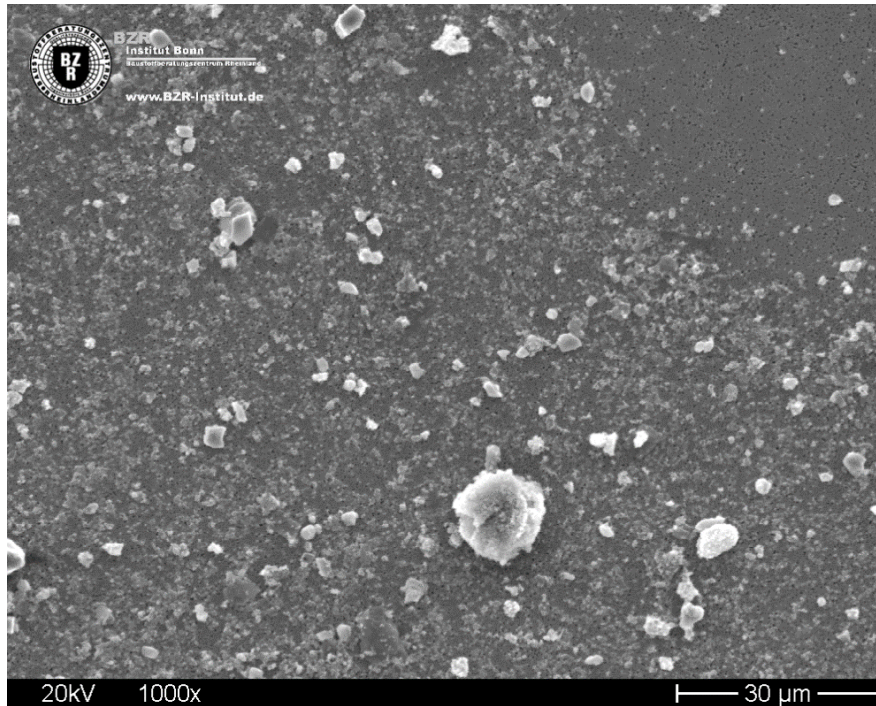
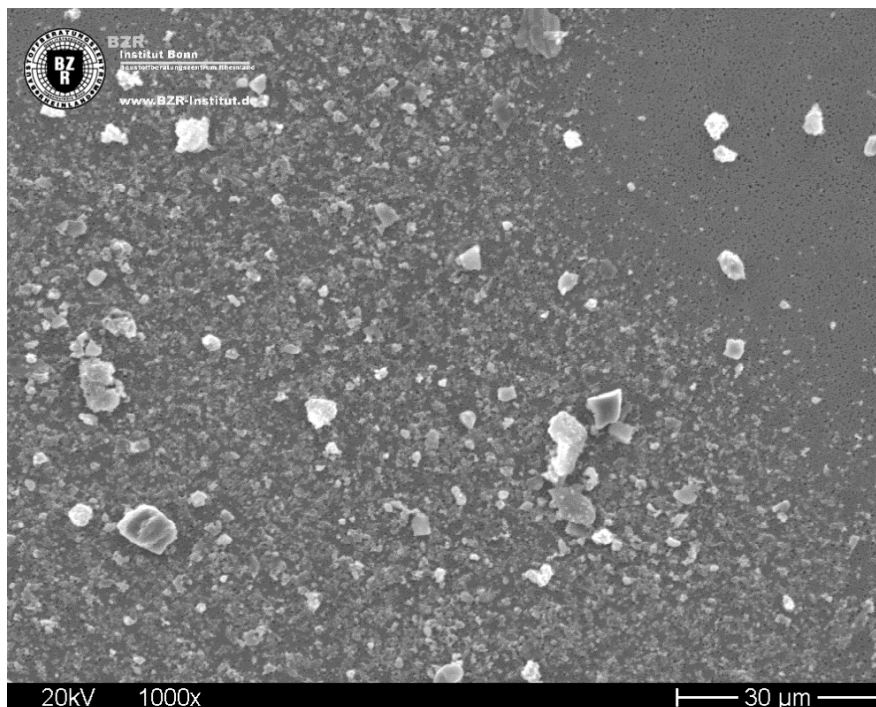
Probe : P89 Obere Dachbahn
Projekt : 24/03/8395
Labor-Nr. : 32123-8
Befund : nicht asbesthaltig, Asbestgehalt unterhalb der Nachweisgrenze des Verfahrens
Nachweisgrenze : 0,001 M-%

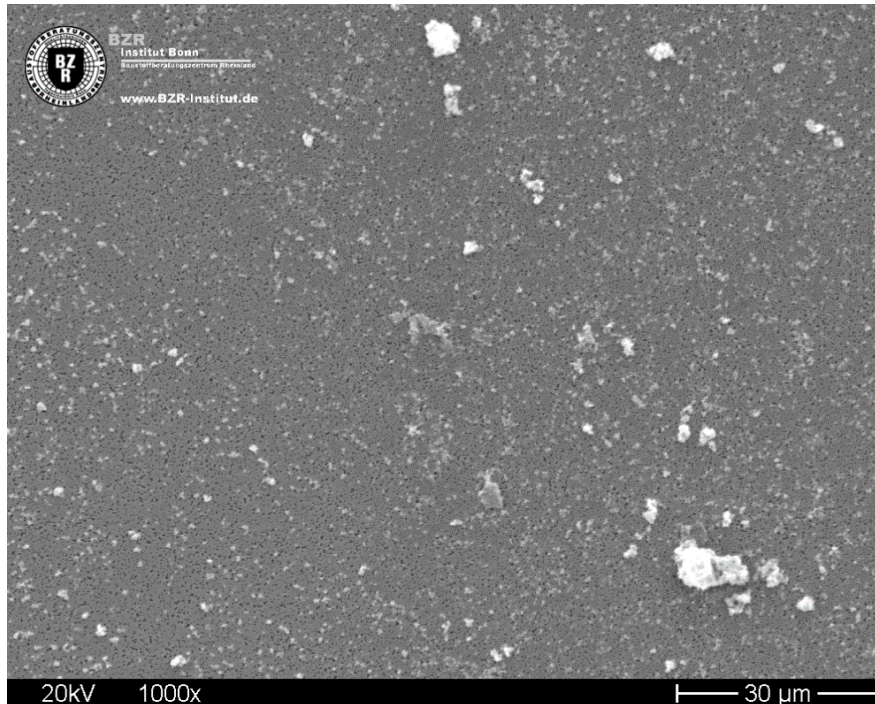
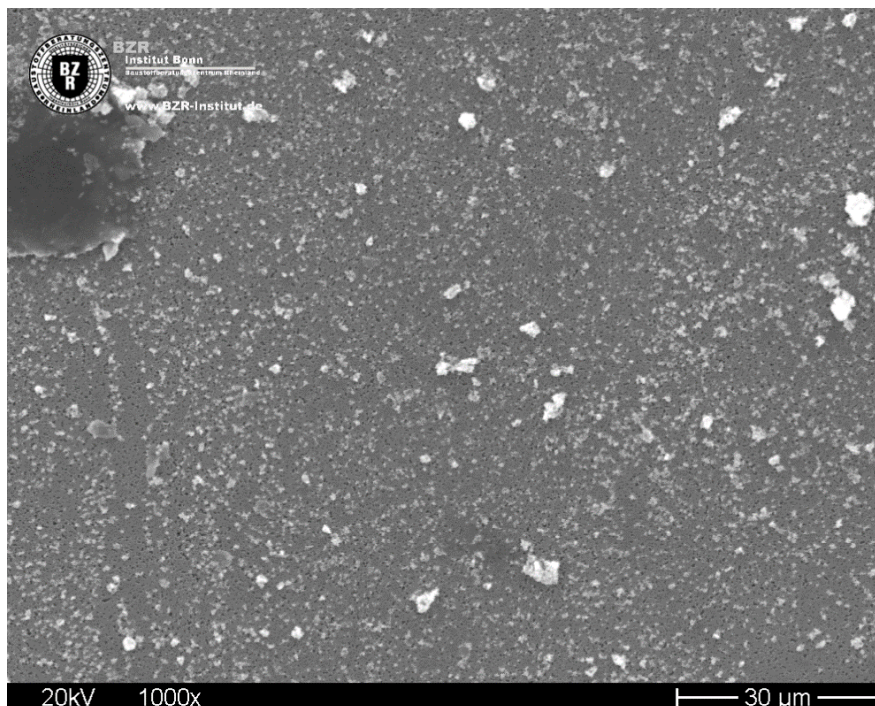
Probe : P91 Untere Dachbahn
Projekt : 24/03/8395
Labor-Nr. : 32123-9
Befund : nicht asbesthaltig, Asbestgehalt unterhalb der Nachweisgrenze des Verfahrens
Nachweisgrenze : 0,001 M-%

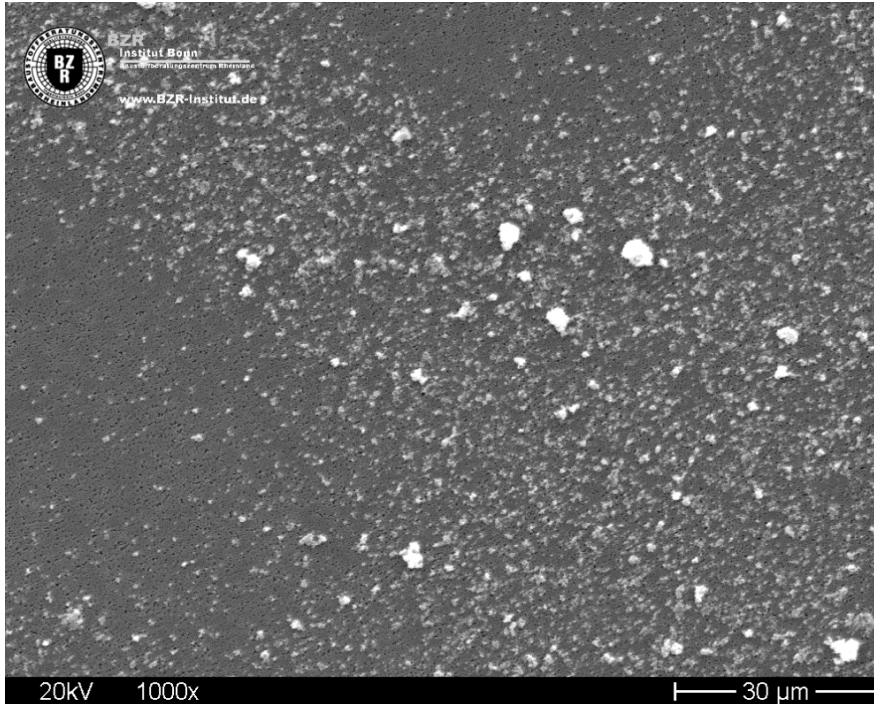
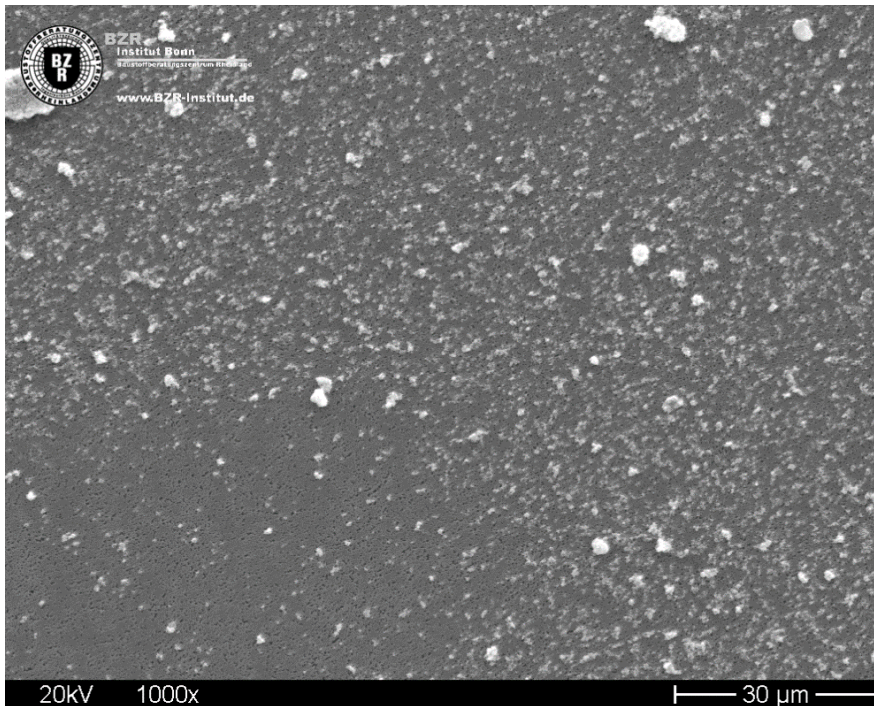
Probe : KB2.1 Sperrpapier aus KB2
Projekt : 24/03/8395
Labor-Nr. : 32123-10
Befund : nicht asbesthaltig, Asbestgehalt unterhalb der Nachweisgrenze des Verfahrens
Nachweisgrenze : 0,001 M-%

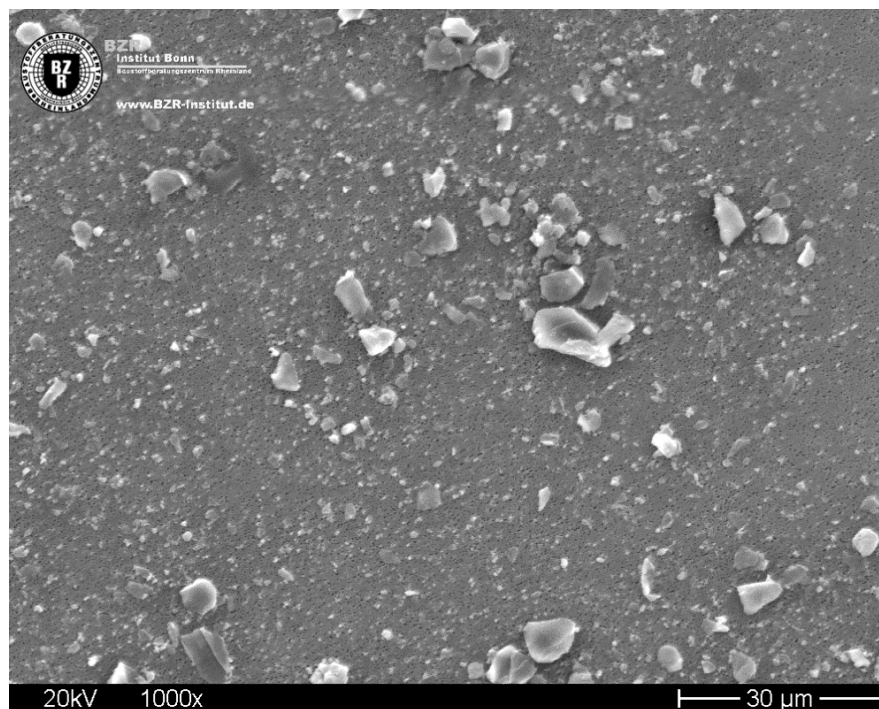
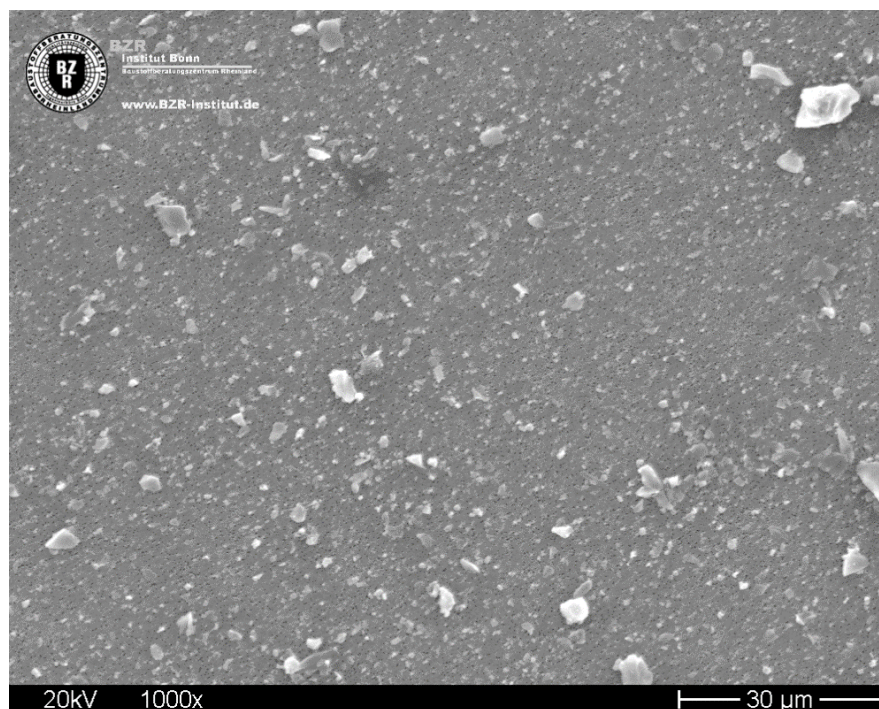
Probe : P KB1.1 Sperrschicht aus KB1
Projekt : 24/03/8395
Labor-Nr. : 32123-11
Befund : nicht asbesthaltig, Asbestgehalt unterhalb der Nachweisgrenze des Verfahrens
Nachweisgrenze : 0,001 M-%
